# **迎泽双塔山西汇众兴盛电力工程有限公司**

## **“7·7”一般物体打击事故调查报告**

**迎泽区政府事故调查组**

**2026 年 9 月**

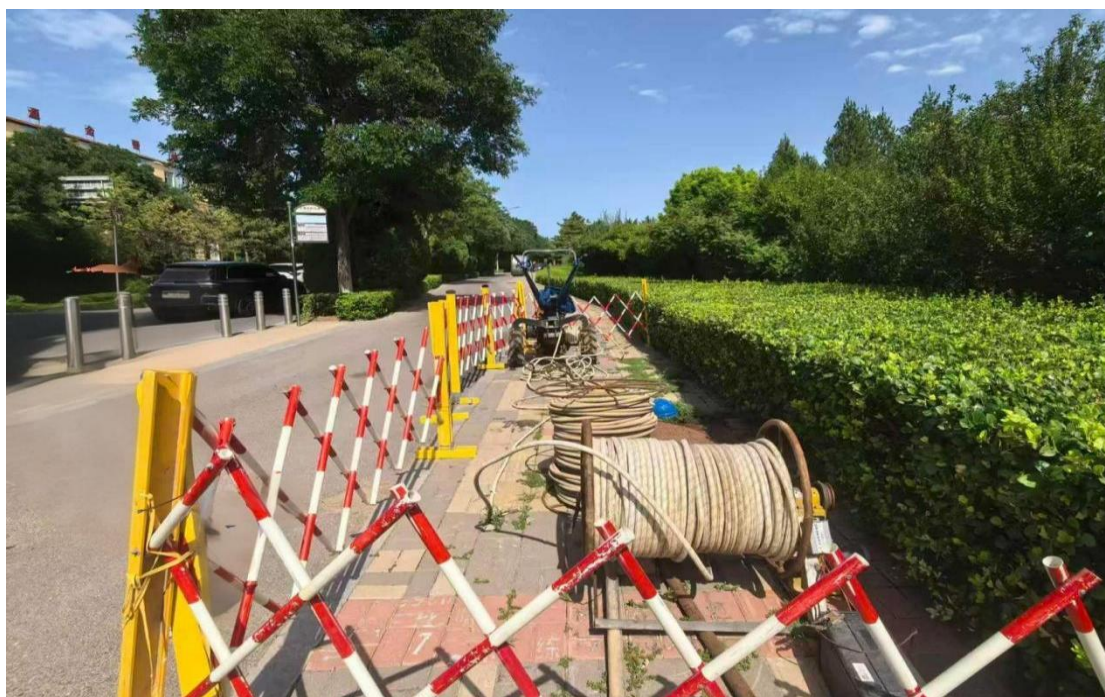
图 2 自西向东观察警戒隔离区全貌

2. “长风东停车场”站台与其南侧的事故现场警戒隔离区隔着 1 条非机动车道，该警戒隔离区域完全占用该路段人行步道，警戒隔离区域南侧借助绿化带、西、北、东 3 侧使用防护栏杆作为隔离措施，在警戒隔离区域内自西向东依次可见人行步道上 1 正 1 立摆放的 2 个牵引绳收卷器（或称卷绳架、绕线盘）、1 座电力井井盖、井盖东侧地面上有 1 顶帽顶朝上蓝色安全帽、最东处为 1 台手扶拖拉机绞磨（电缆敷设过程中牵引力的来源），地面上还有散乱摆放的钢丝绳和牵引绳。（见图 2、图 3、图 4 所示）

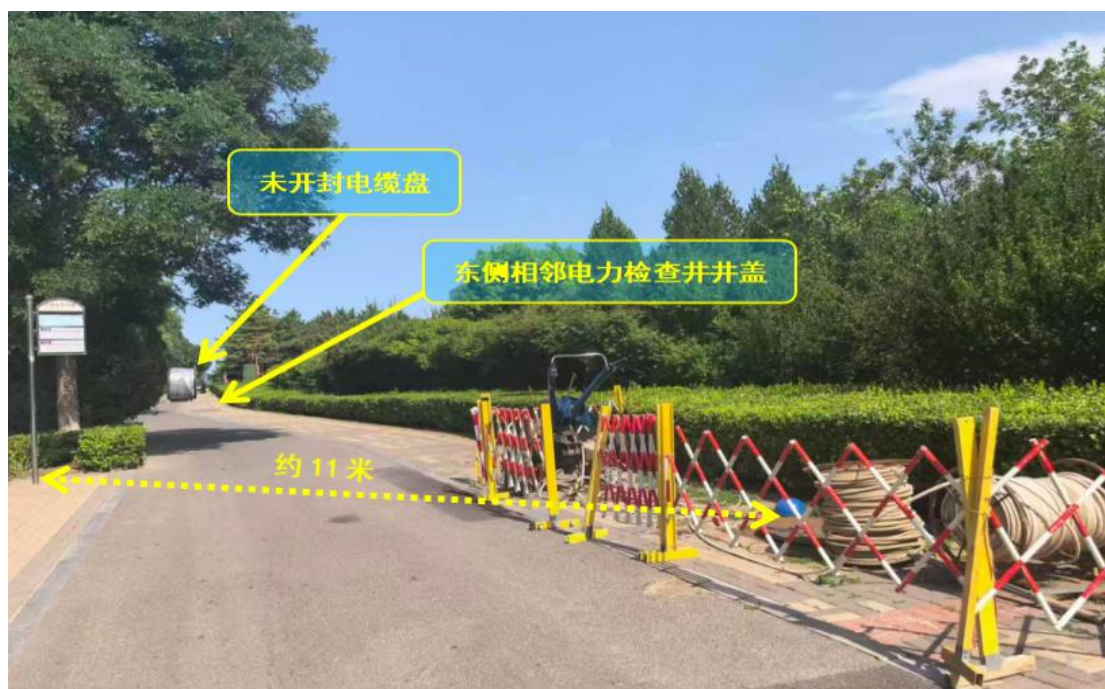
图 5 事故现场机具器材所在位置

3.在警戒隔离区内的电力井井盖东侧人行步道砖上，有 1 顶蓝色安全帽，该安全帽与其东北方向处公交站牌的直线距离约 11 米；与其向东远处一盘未拆封的电缆盘距离约 60 米；与其东侧相邻的电力检查井井盖直线距离约 35 米，据涉事单位人员指证，事故发生时击中作业人员头部的旋转连接器残部就是由此电力检查井中反弹飞出；在此区域内未见正在敷设的电缆裸露于地面上。（见图 5 所示）

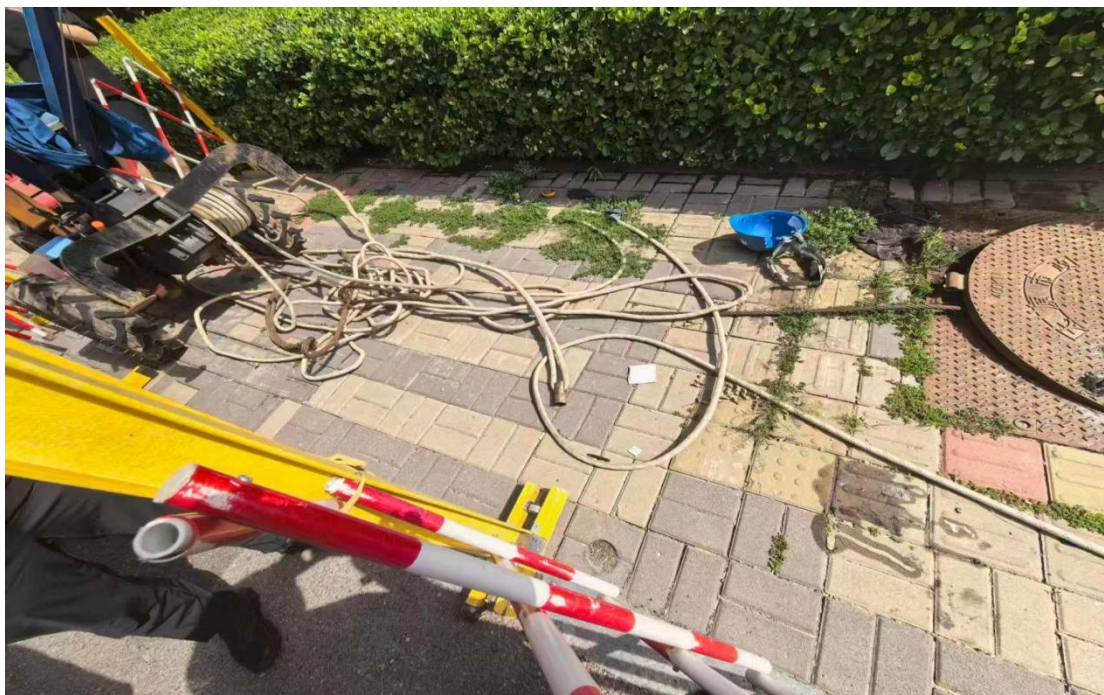
图 6 井盖与手扶拖拉机绞磨之间地面情况

4.事故现场蓝色的安全帽右侧耳朵与太阳穴对应位置可见 1 个较大的破损缺口，未在该安全帽所在位置周边看到该缺口脱落的原帽壳碎片；因其帽衬只剩靠近缺口处的 1 个系挂点有效连接，在将该安全帽帽顶翻转朝下时，会导致原本在帽内的帽衬（内部缓冲系统）外翻到出现缺口一侧的帽壳外；在该安全帽与电力井盖之间的地面上，可见残留有较大面积的血迹已经被伤者血液浸染过的黑褐色的毛巾；在安全帽北侧约 1 米处的地面上，可见到一个不完整的旋转连接器，涉事单位人员指证此物在事故发生时击打了作业人员的头部右侧；在此旋转连接器残部一端有 1 根牵引绳的环形绳头被旋转连接器上的销轴锁定。（见图 6 所示）

5.从电力井井内穿出的 1 根钢丝绳与井盖东侧手扶拖拉机绞磨尾部相连；该钢丝绳与井筒下方横担的钢管组相连，此设置是为手扶拖拉机绞磨牵引电缆过程中提供锚定（反力、地锚）作用。（见图 6、图 7 所示）

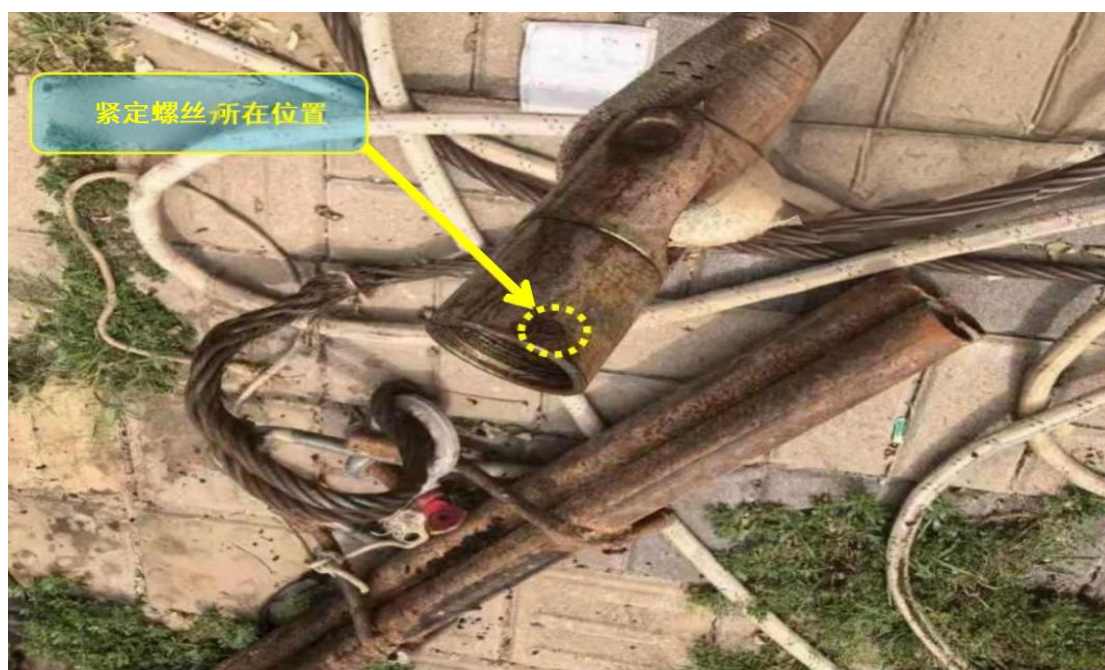
图 9 事故现场的不完整的旋转连接器

6.旋转连接器一般由3部分组成，中间旋转机构、两端分别为“转子”和“定子”。通常出厂时旋转连接器转子与中间旋转机构组合成可360°旋转而不可以轻易拆分的部分，而定子通过螺纹头与中间旋转机构内螺纹完全旋合后，使用穿过中间旋转机构端头附近侧壁的“紧定螺丝”作为“防脱落保险装置”与定子螺纹头上的预设凹陷位置楔合锁定，由此组合成1个主要用于消除牵引钢丝绳或电缆网套在受力时产生的扭转应力、保护电缆不被损坏的关键性牵引工具“旋转连接器”。鉴于事故现场旋转连接器靠近紧定螺丝所在位置的一端缺失，因此判定缺失部分为其定子端。（见图8、图9所示）

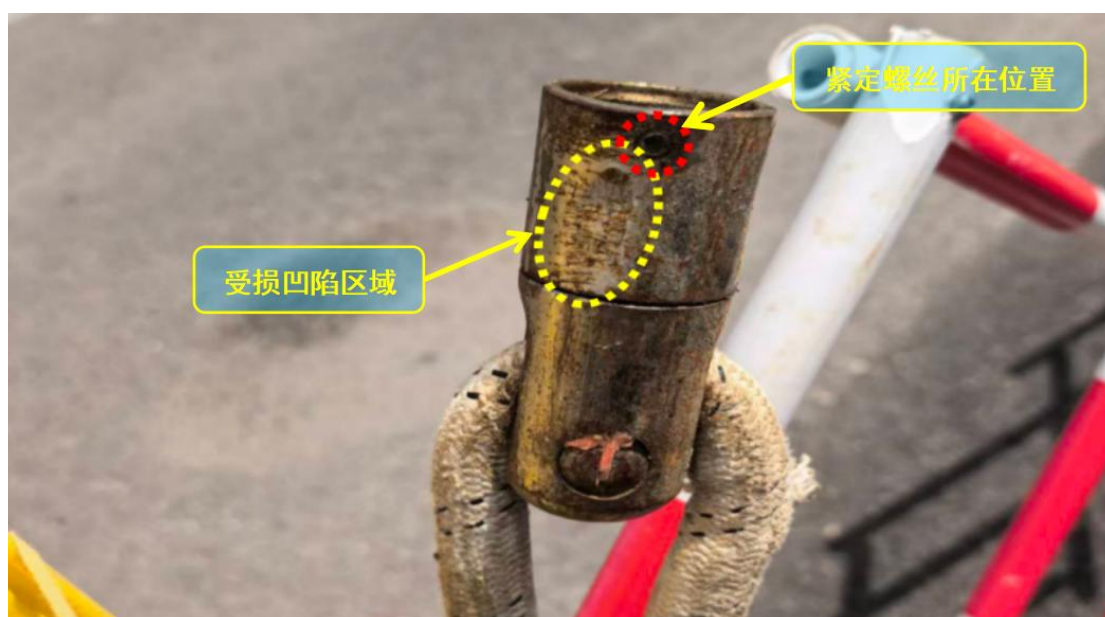
图 10 旋转连接器受力变形位置与紧定螺丝位置

7.在旋转连接器紧定螺丝所在位置下方偏左的中间旋转机构表面有明显受损变形的痕迹；旋转 90°后再观察，此中间旋转机构外壁表面呈明显向内凹陷的情况。（见图 10、图 11 所示）

本次事故中，祥旺公司在电缆敷设施工现场使用未经检验（定期探伤与载荷测试）的旋转连接器，该旋转连接器中间旋转机构已经因受外力作用而发生向内凹陷变形，此变形造成中间旋转机构螺纹口的圆形出现变形，导致定子端螺纹与中间旋转机构螺纹啮合完整性出现被降低的情况，即该旋转连接器出厂时设定的承受拉力的能力被降低，处于不安全状态，此情况违反《电气装置安装工程 电缆线路施工及验收标准》（GB50168-2018）7.3.7 中“导引绳、牵引绳的端头连接部位、旋转连接器及抗弯连接器在使用前应由专人检查，有钢丝绳损伤、销子变形、表面裂纹等情况下不得使用。”

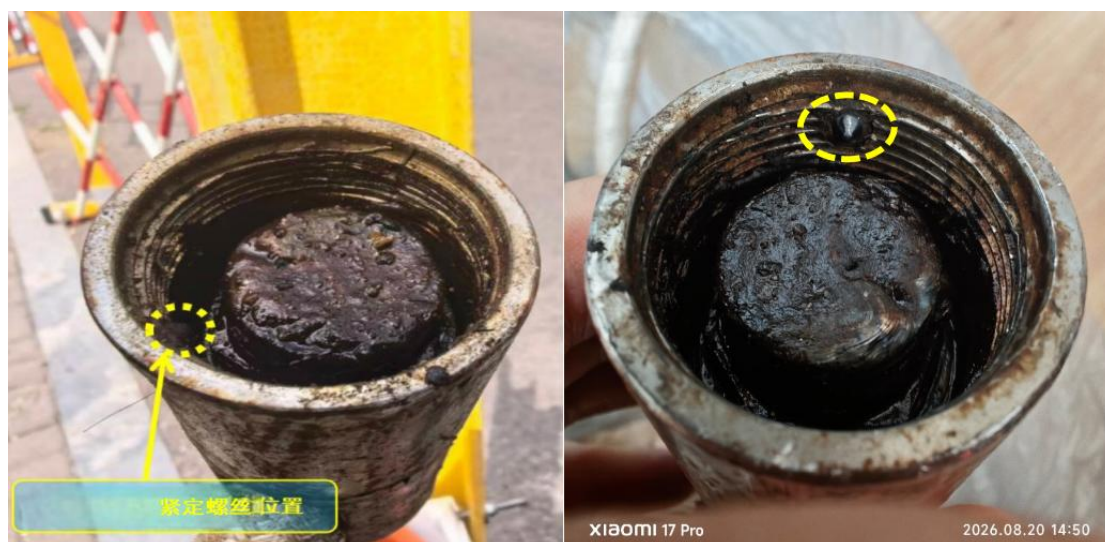
图 12、13 中间旋转机构螺纹及紧定螺丝锥形端头状态

8.旋转连接器中间旋转机构内有明显的轴向过载损伤，还可见螺纹口发生变形，不再是标准的圆形；紧定螺丝在原位置且其旋入中间旋转机构内的锥形端头为完整状态。（见图 12、图 13 所示）

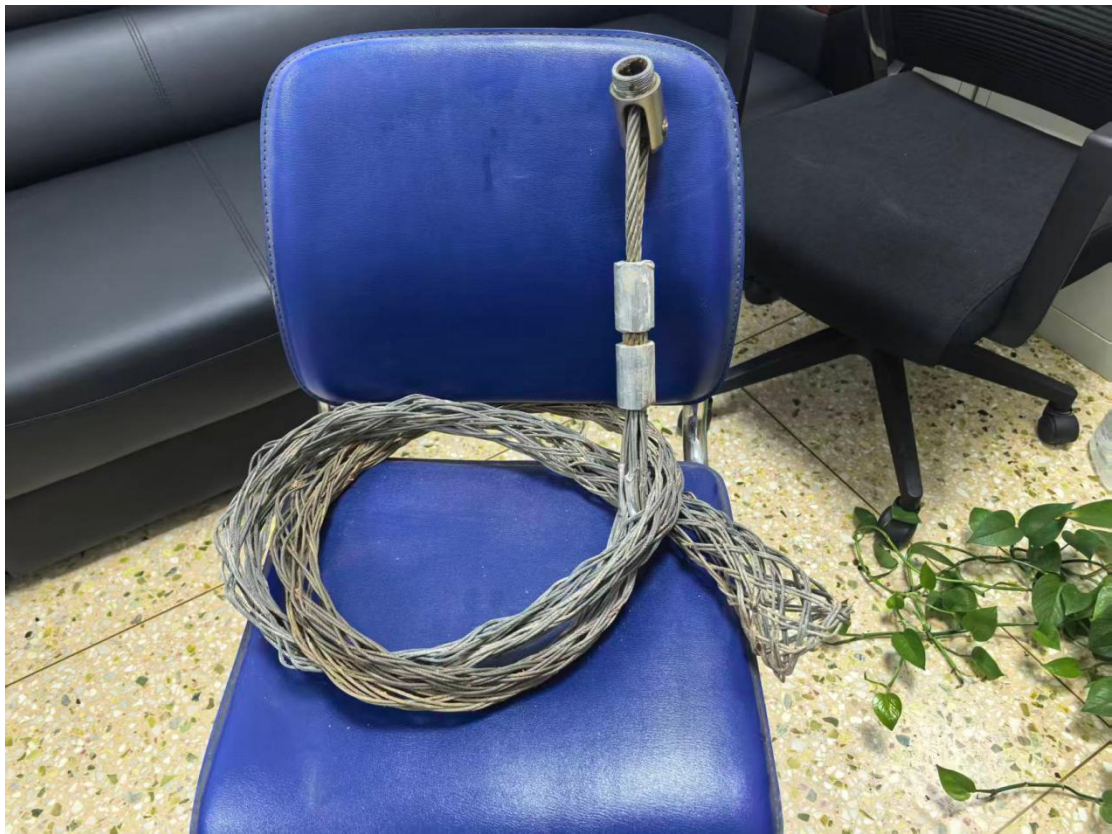
图 14 旋转连接器定子端与电缆牵引钢丝网套连接状态

与在事故现场露天摆放的转子端满布锈迹的外观不同，其表面锈迹较少、较为光亮；其尾部销轴与电缆牵引钢丝网套的环形绳头处于锁定状态；其上螺纹磨损严重，牙尖被磨圆，牙侧表面变得光滑；其螺纹头上为紧定螺丝锥形端头楔入预留的洞口向中间旋转机构一侧出现明显划痕，该划痕走向与定子长度方向的轴约有  $20^{\circ}$  左右的偏移，且从洞口边缘开始由深变浅、由宽变窄（划痕最宽处与紧定螺丝直径一致，划痕最窄处与紧定螺丝锥形端头形状一致）；在螺纹端头有非常明显的金属毛刺存在。（见图 14、图 15、图 16）

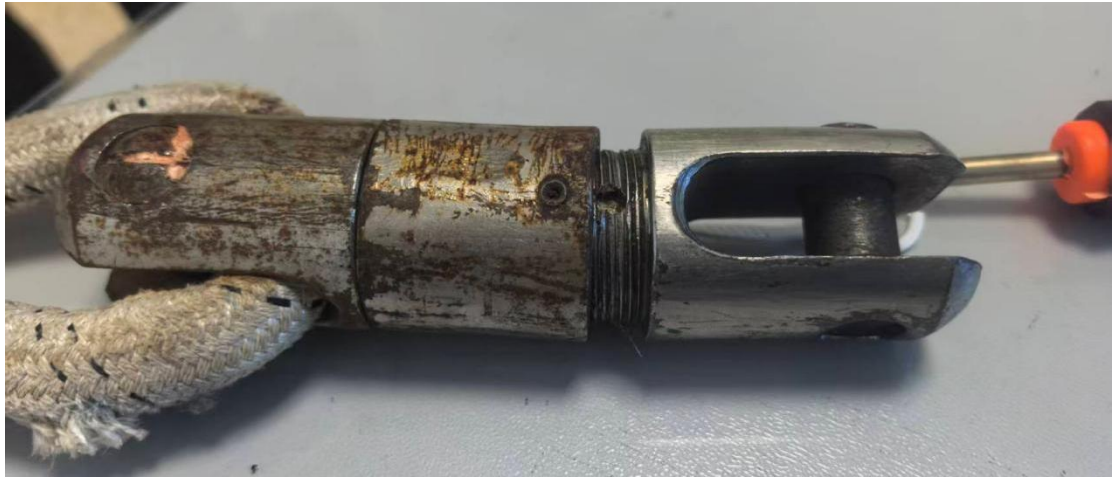
图 17 定子端螺纹受损情况及端头毛刺

10.将事故发生时分离的旋转连接器两部分在不改变紧定螺丝原位置、状态的情况下进行合体时，紧定螺丝锥形端头会阻挡定子端螺纹头旋入，有效啮合为“0扣”，即此旋转连接器此时无法连接，其使用功能完全丧失。（见图 17）

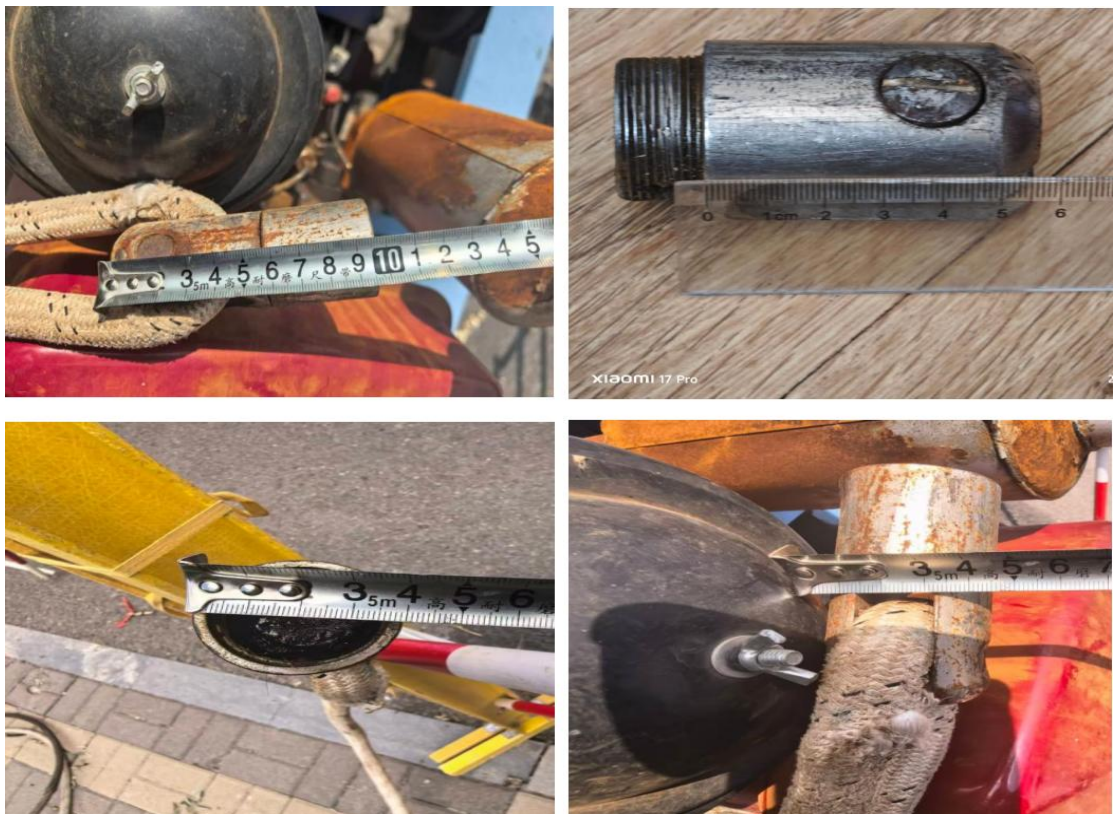
图 18 涉事旋转连接器各部尺寸

11.测得涉事旋转连接器转子与中间旋转机构的组合体长度为 95mm，定子端长度 55mm，中间旋转机构直径约 40mm，穿绳索开口孔洞宽度约 18mm，此数据与图 8 中“SXL-5(5 吨旋转连接器)”基本一致。（见图 8、图 18）

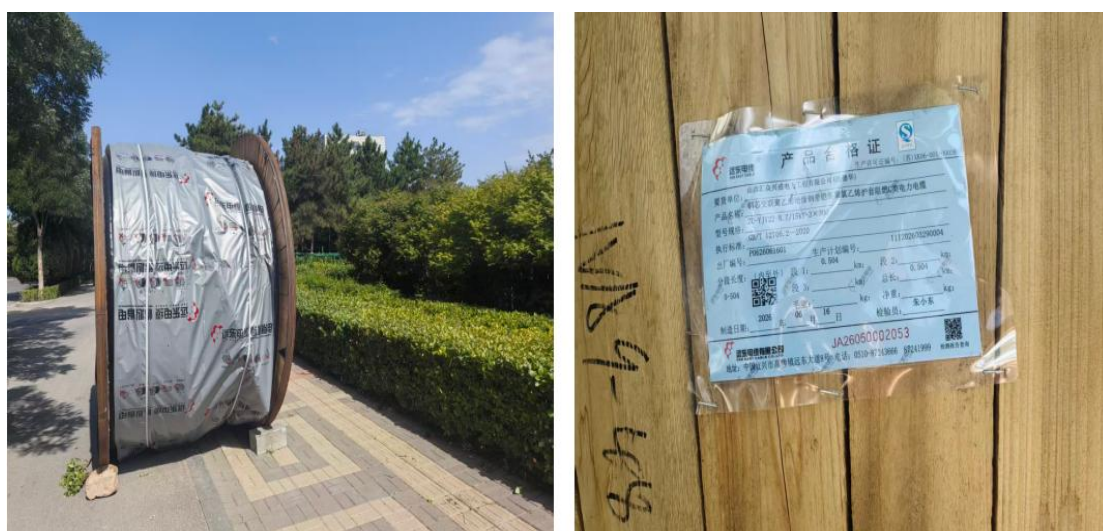
图 19 事故现场东侧摆放的电缆盘及其产品合格证

12.事故现场东侧摆放的电缆盘上附带的“产品合格证”显示：生产商：远东电缆有限公司；要货单位：山西汇众兴盛电力工程有限公司；产品名称：铜芯交联聚乙烯绝缘钢带铠装聚氯乙烯护套阻燃 C 类电力电缆，分段长度(本盘长度)为 504 米；型号规格：ZC-YJV22-8.7/15KV-3×300；经测量，该电缆外径约 86mm。（见图 19）

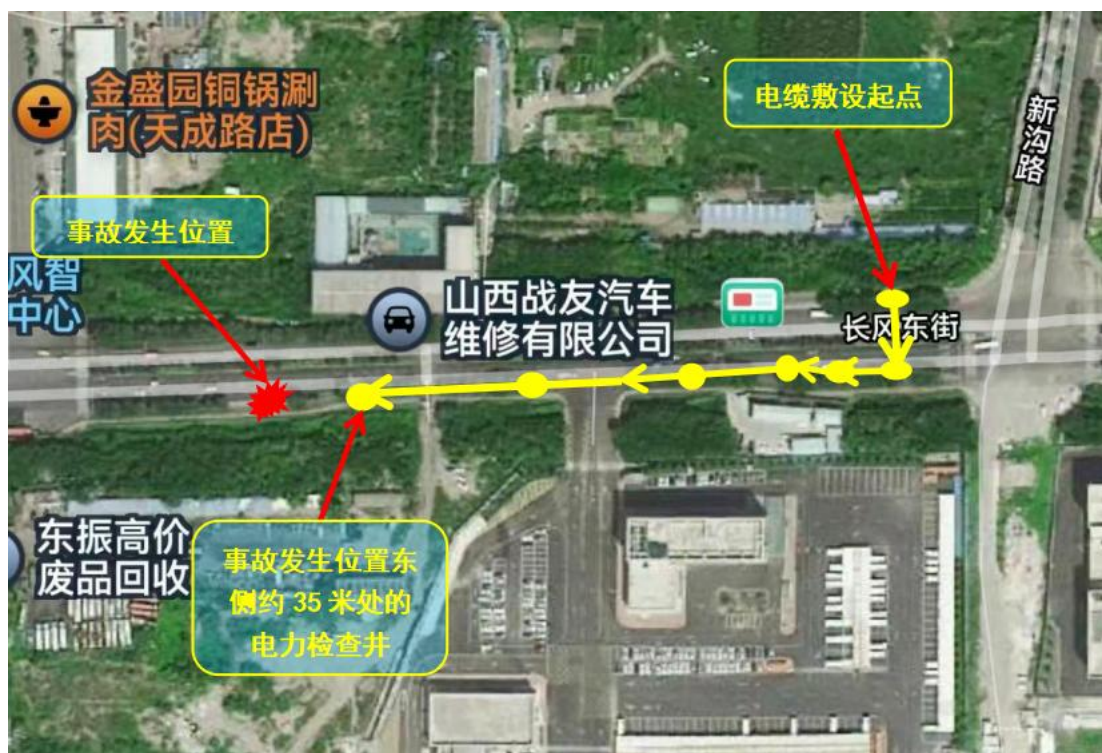
图 20 事发当日电缆敷设路径

13.事发当日，电缆敷设作业从新沟路与长风东街交叉路口的西北角处电力检查井开始，然后向南从地下穿过长风东街到达路口西南角处电力检查井，再从西南角处电力检查井顺长风东街南侧人行步道向西牵引敷设；现场测得从起点井至旋转连接器残部飞出的井之间的长度为 298 米，事故发生时电缆在地下导管内大约有 270-280 米长；事发时，电缆前端尚未到达旋转连接器残部飞出的井室，途中经过 6 座电力检查井，其中经过 3 个转角井(1 个井为 90°、2 个井约为 135°)。（见图 20）

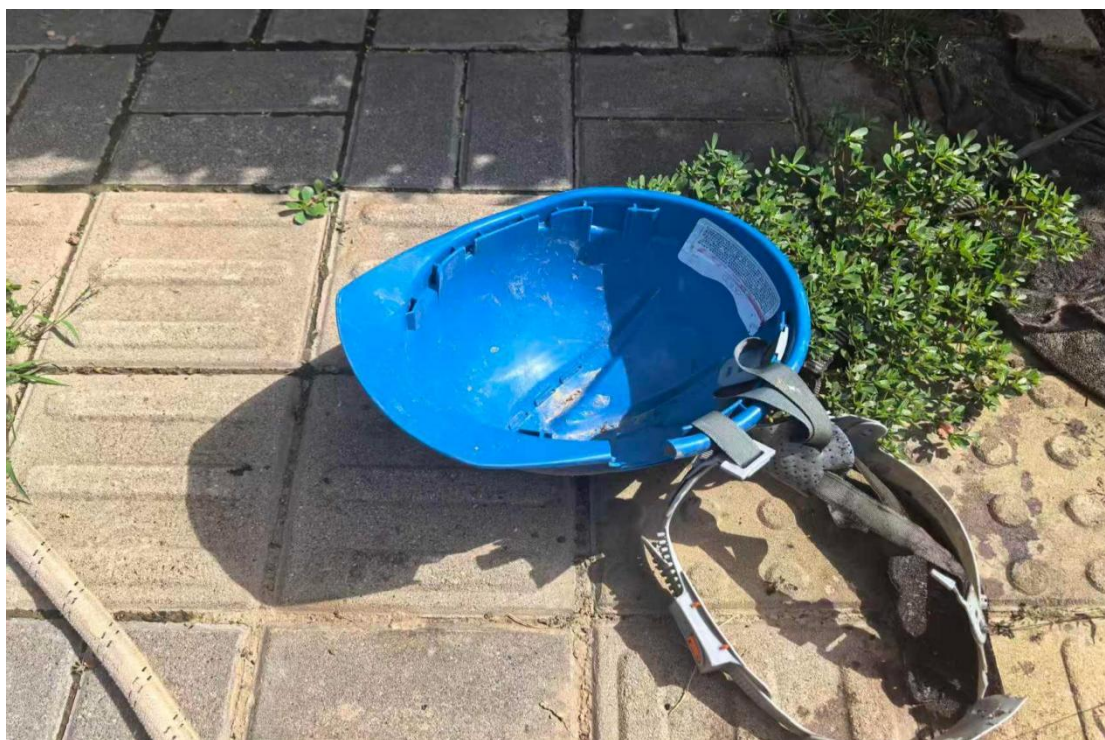
图 22：事故现场安全帽无“三证一标志”

（1）在本次事故中，死者刘海强遗留在事故现场的安全帽上无生产许可证（企业生产资质证明、通常以 XK 开头）、无产品合格证（单个产品符合标准证明）、无安全鉴定证（产品通过国家强制安全认证证明）和安全标志（LA 劳安认证标志），违反《头部防护安全帽》GB2811-2019 “7.2 永久标识”和“7.3 制造商提供的信息”的相关规定。按照标准要求，合格的施工作业头部防护用安全帽必须具有“三证一标志”，此“三证一标志”缺一不可，死者刘海强佩戴的安全帽则是全部没有，由此判定属于不合格（伪劣）产品。（见图 22 所示）

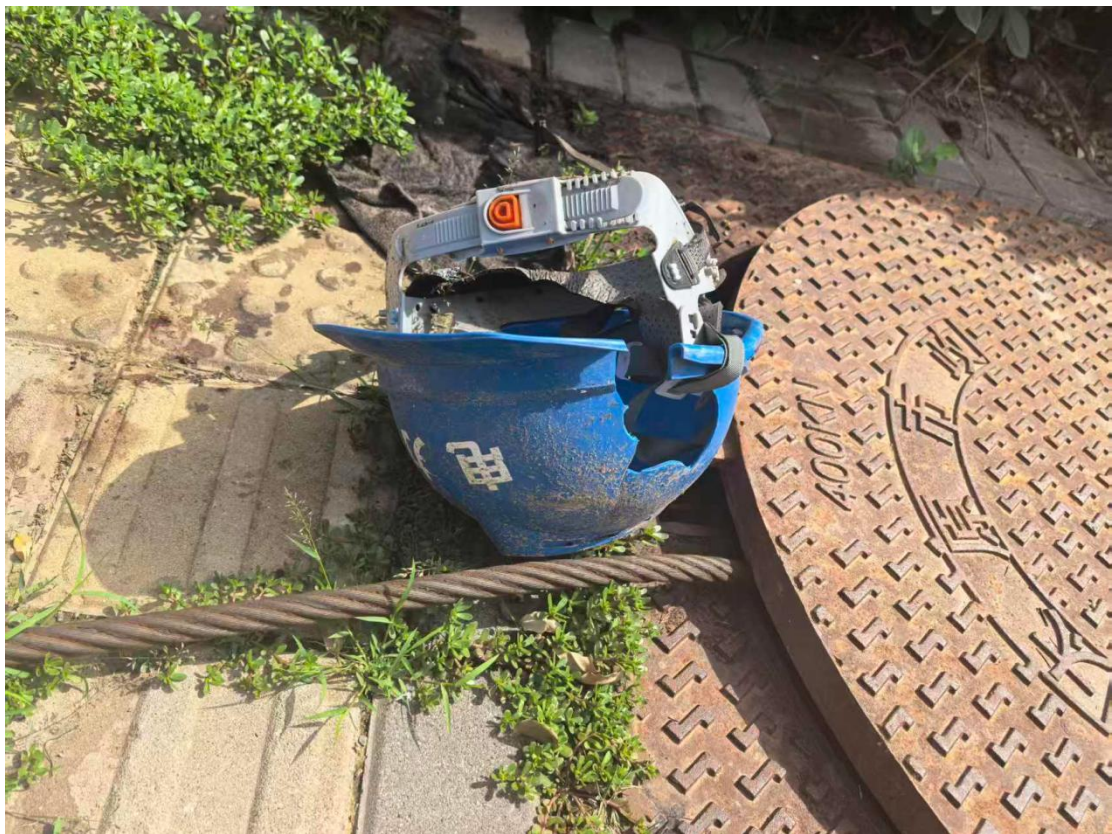
图 23：事故现场安全帽帽壳发生碎片脱落

不完整，原本在右侧耳朵和太阳穴上部的帽壳被外力击打后出现不小于 5 cm×6 cm 面积的帽壳碎片完全脱落、断口平齐、无明显塑性变形的情况，属于脆性断裂。此情况不符合《头部防护 安全帽》GB2811-2019 “5.2 基本性能要求”和“5.3. 特殊性能要求”的相关规定，合格安全帽经标准冲击测试后，帽壳不得出现任何碎片脱落，这是强制性否决指标。死者刘海强佩戴的安全帽受击后产生分离碎片，由此判定为不合格产品。（见图 23 所示）
