# 小店区绿地新里城二期“11·15”一般 物体打击事故调查报告

小店区政府事故调查组

二〇二四年十二月

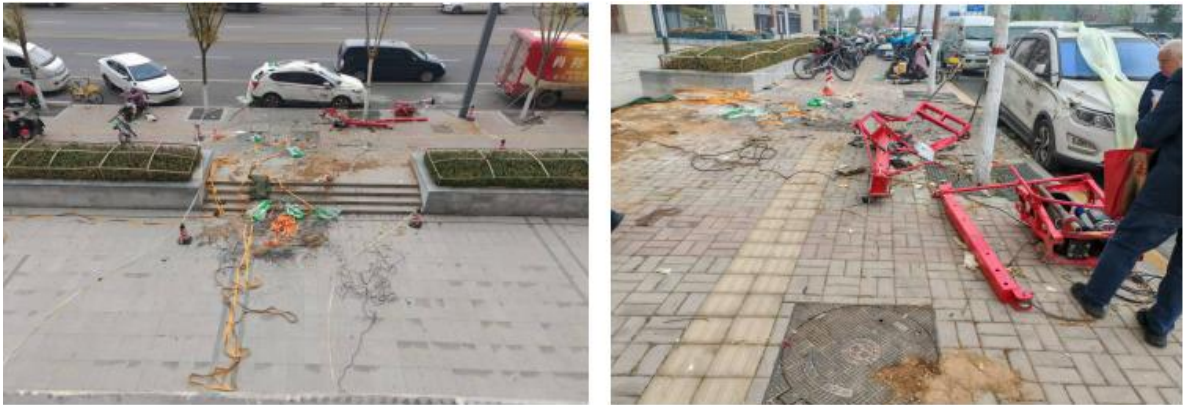
（事故现场）

事发地点位于太原市小店区平阳南路 167 号绿地新里城二期小区外围，6 号楼 m 门面房与市政道路佳节中路中间人行通道。

1. 经询证及事故现场勘查，现场吊机吊臂为水平安装，吊机安装时，吊臂未按照《建筑施工工具式脚手架安全技术规范》JGJ202-2010 中规定设置抗倾覆仰角。

2. 经现场勘查和调取视频监控显示，窗口吊机安装人员未严格按照规定设置配重，在吊装时为了防止墙面磕碰玻璃，并用两人用绳拖拽已起吊玻璃的方式，使吊装设备实际承受的拉力远超出配重的重量，导致吊装设备脱落，吊装设备连同吊起的玻璃一同坠落地面。

3. 根据《起重机械安全规程》（GB6067.1-2010）规定：“起吊作业时，重物下方禁止站人”，经现场勘查和调取视频监控显示，事发时，吕某某和侯某某在楼下用绳斜拉牵引玻璃防止磕碰墙面，当吊机从 33 楼阳台突然脱落，薛某某因躲避不及时，被掉落的吊装设备砸中头部及腰腹部。
