# 山西众合源商贸有限公司“8·15”一般 其他伤害（跌落）事故调查报告

小店区政府事故调查组

二〇二五年十二月

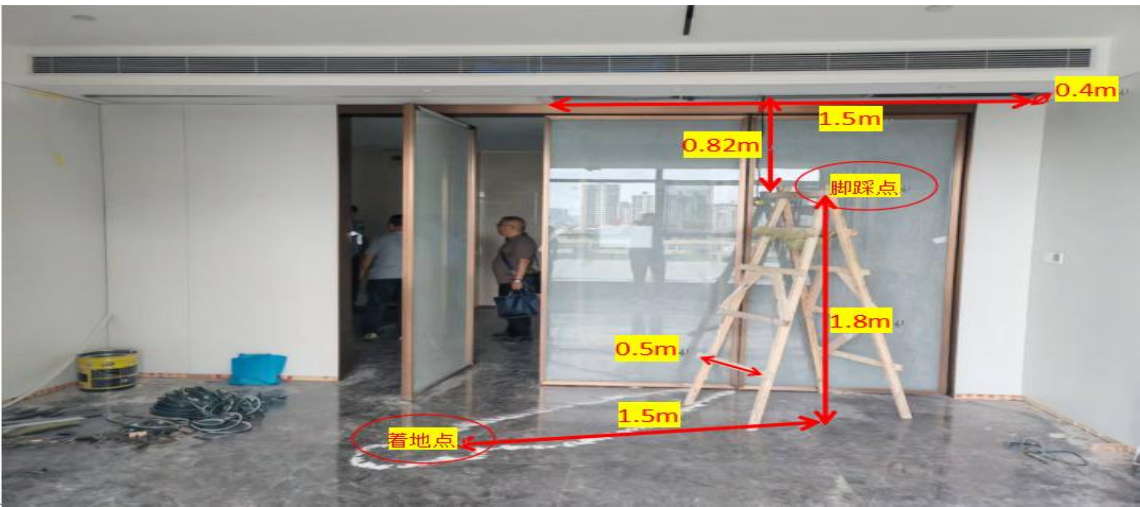
（事发现场点位数据实测图）

1. 事发点位于太原市小店区长风街君威财富中心6层鑫飞集团太原办事处装修改造工程项目接待室电动中轴门处。

山西众合源商贸有限公司作业人员白某某进入接待室吊顶上方开展电机调试作业时，未按照《建筑施工作业劳动保护用品配备及使用标准》（JGJ184-2009）第 2.0.4 条<sup>①</sup>标准规范要求，佩戴安全帽、安全带等必要的个人防护装备。在完成调试准备撤离过程中，身体失去平衡，从梯子西侧跌落至地面，头部着地，现场地面散落众多铝合金边角材料，头部及颈部遭受重创导致死亡，是造成该事故的直接原因。
