# 刘家堡乡王吴村郑某某“12·16” 一般高处坠落事故调查报告

小店区政府事故调查组

二〇二六年三月

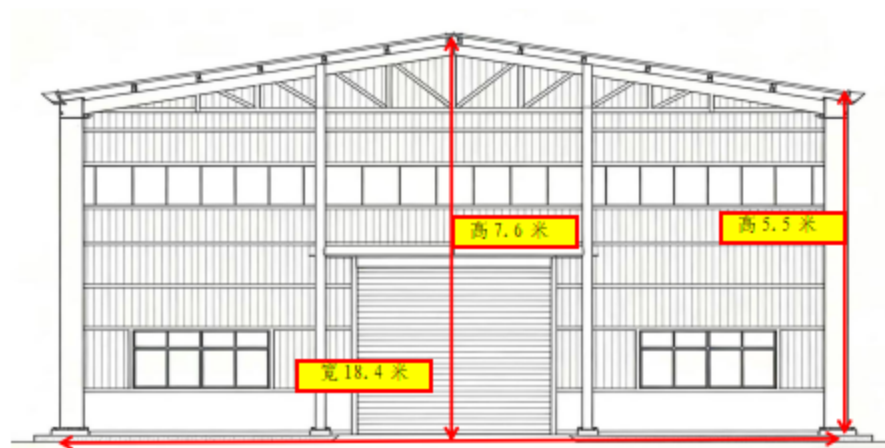
事故现场厂房截面图

事发现场位于太原市小店区刘家堡乡王吴村太原市轩宝和工贸有限公司租用厂房内。

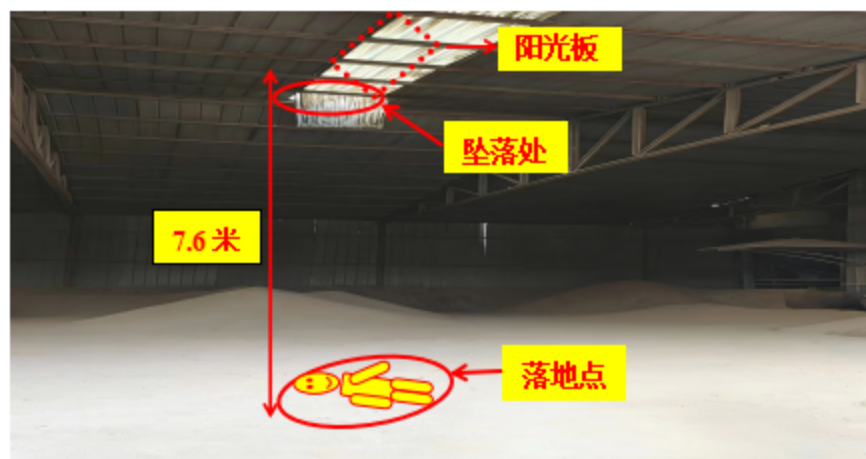
事故发生位置厂房内部示意图

王某某、王某某率先由王某某通过叉车货叉登上房顶，开展顶板螺丝拆卸作业，为厂房加高做准备，王某某、王某某在地面拆卸西侧墙体螺丝，于 10 时 55 分完成地面作业。11 时 00 分，房主郑某某（无叉车操作资质）操作太原市轩宝和工贸有限公司的叉车，将王某某、王某某送至屋顶作业面。王某某在前，王某某在后，两人沿檩条间隙向房顶中间区域移动。11 时 05 分 18 秒，王某某行至距屋脊檩条 0.9m 处时，踩踏在 8mm 厚 PC 阳光板非支撑区域，阳光板瞬间发生断裂，王某某从 7.6m 高度坠落。

现场王某某等作业人员未接受过高处作业专项培训和技术交底,不了解掌握屋顶结构承载特性和应急避险知识,其违反《建筑施工高处作业安全技术规范》(JGJ80-2016)第 5.2.3 条<sup>①</sup>和第 3.0.5 条<sup>②</sup>之规定,在未佩戴安全帽、安全绳等任何防护用品的情况下,违规在无承重设计的阳光板表面通行,直接发生坠落事故。

①《建筑施工高处作业安全技术规范》(JGJ80-2016)第 5.2.3 条:严禁在未固定、无防护设施的构件及管道上进行作业或通行。

②《建筑施工高处作业安全技术规范》(JGJ80-2016)第 3.0.5 条:高处作业人员应根据作业的实际情况配备相应的高处作业安全防护用品,并应按规定正确佩戴和使用安全防护用品、用具。
