# 小店学府太原恒伦悦伦口腔医院有限公司 “6·30”一般触电事故调查报告

小店区政府事故调查组

2026 年 8 月

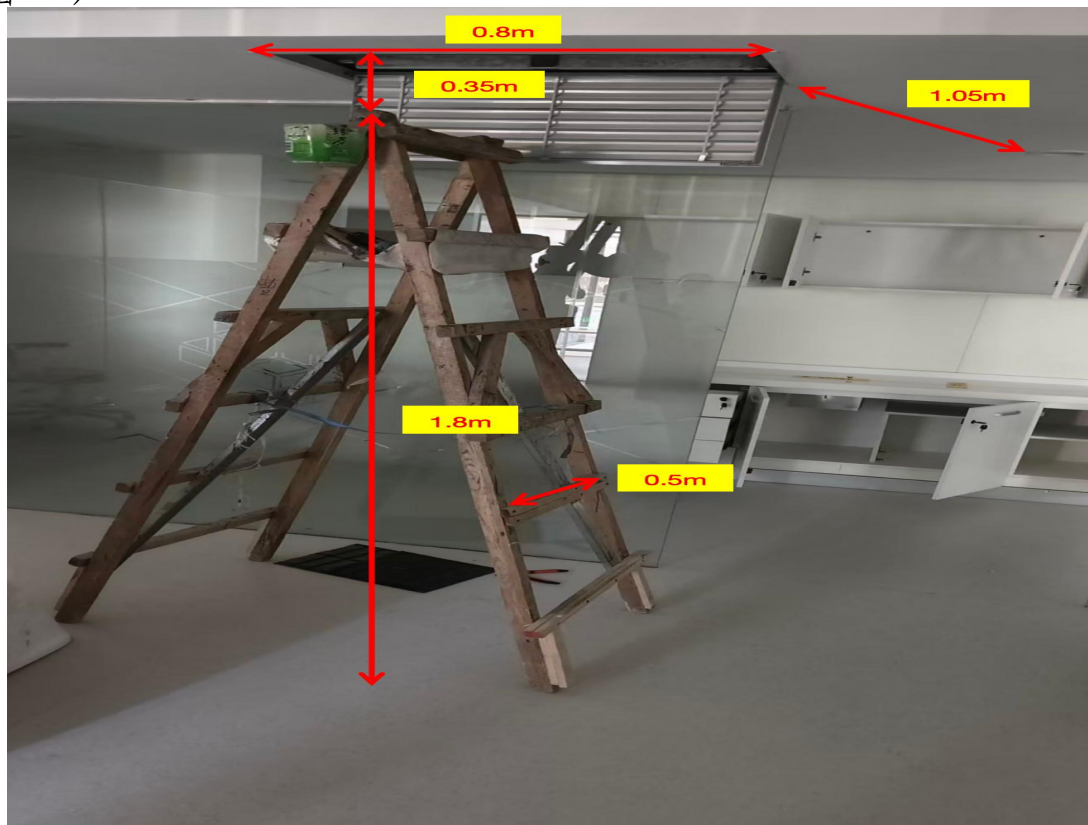
图一事故现场示意图

1. 事发地点位于太原市小店区平阳路XXX号,恒伦悦伦口腔医院三层诊室吊顶内照明线路区域。现场无绝缘手套、绝缘钳等电工专用防护工具;无带电作业警示标识,未落实断电上锁、专人监护措施,仅李某单人开展电气接驳作业(事发后恢复供电前

①②裸露点位进行了临时包裹，以防再次发生意外）。（见图一、图二）

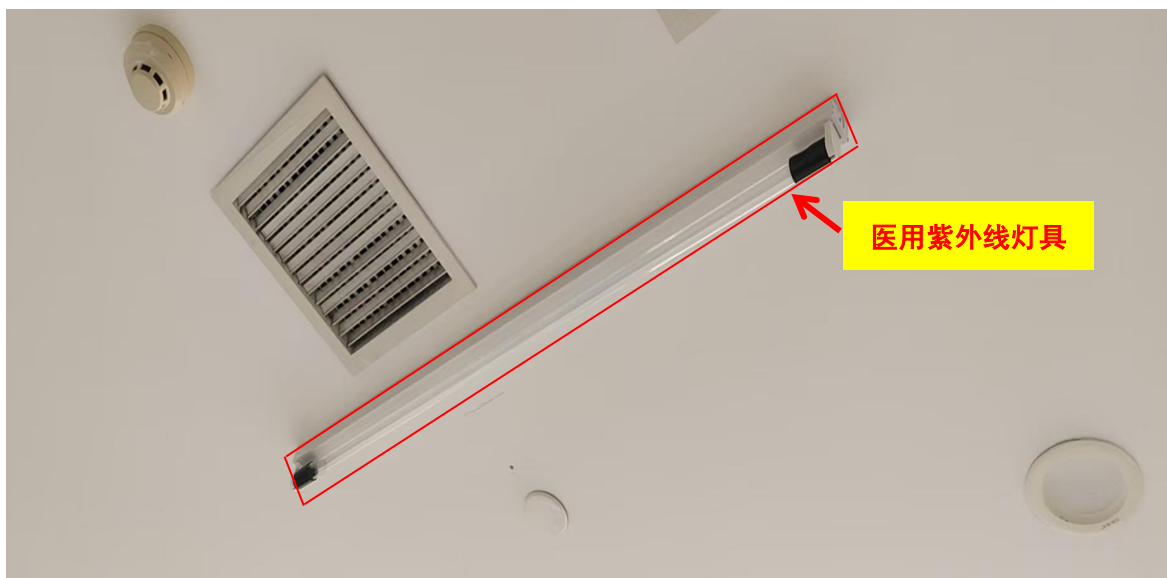
图三带电安装的医用紫外线灯具

2. 该紫外线灯具与日常照明的灯管外貌以及线路接驳作业相同（见图三）。

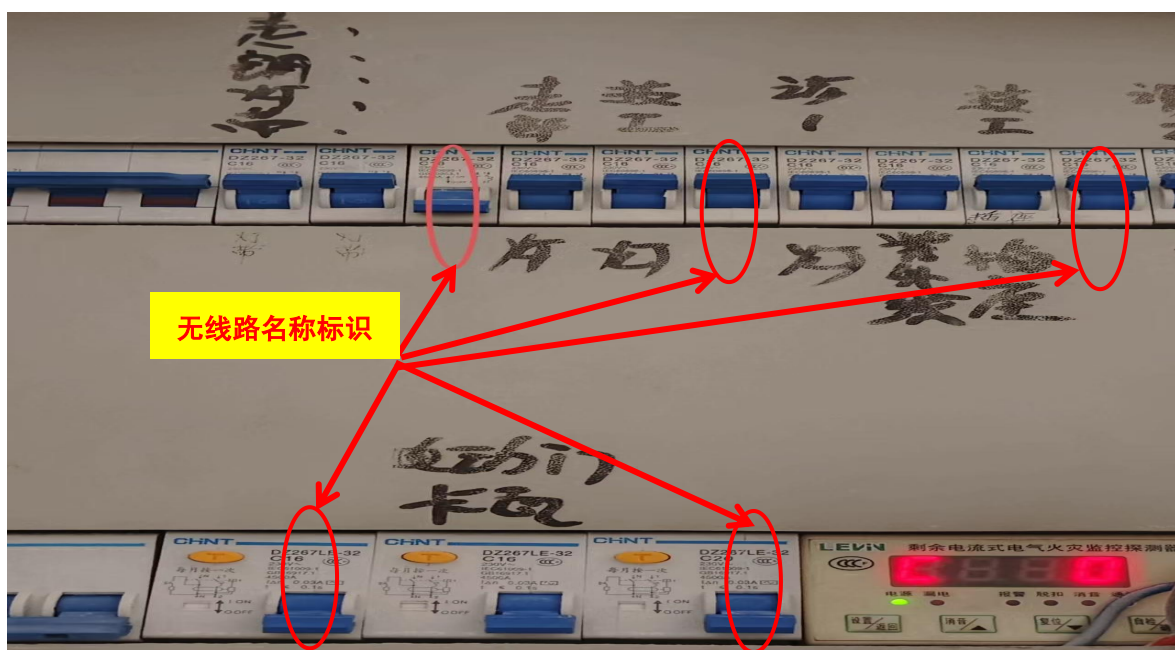
图四现场配电箱

3. 现场配电箱内各分路用户开关未全部标明功能，用于接驳紫外线灯具的线路未标注线路名称（见图四）

严格规范电气特种作业与临时用电全流程管理，电气施工必须由持证低压电工操作，配齐绝缘防护、配电箱加装漏电保护器并上锁断电，带电作业执行审批监护制度，属地和部门建立人员密集场所装修联合监管机制，及时发现整治相关违规行为。
