# 杏花岭中涧河上海富敏运输服务有限公司

## “11·19”一般其他伤害事故调查报告

2025年11月19日，上海富敏运输服务有限公司在丈子头东高速收费站出口附近发生一起一般其他伤害事故，造成1人死亡。

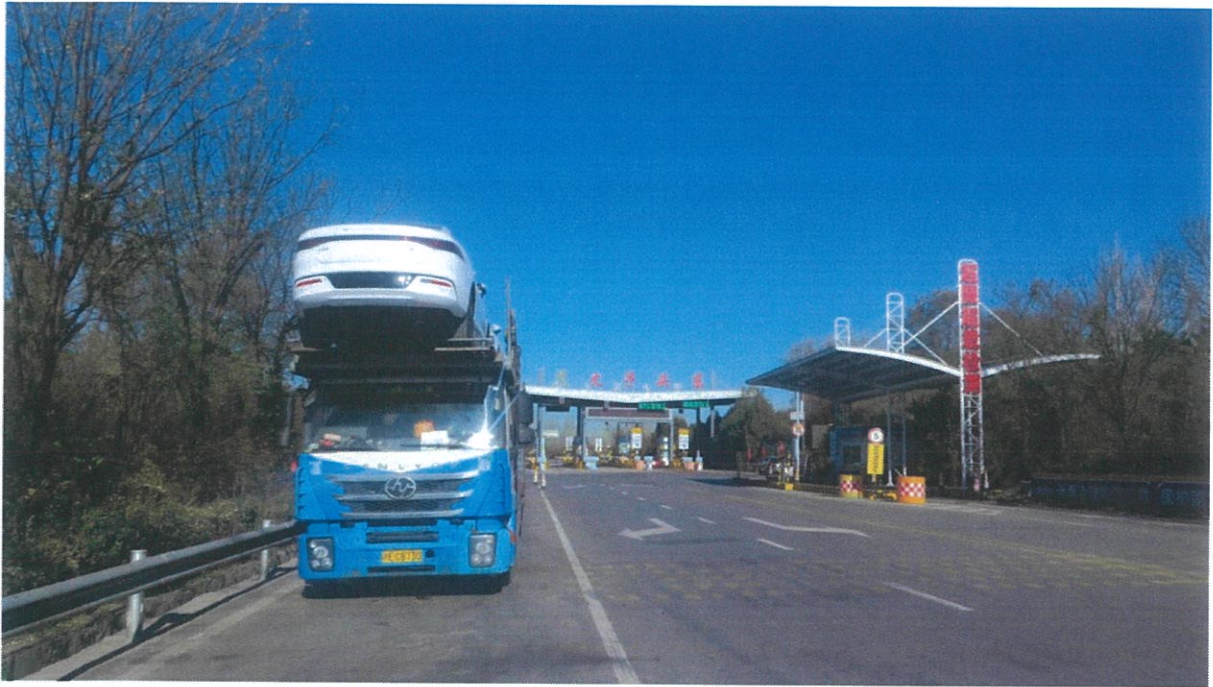
1. 事故发生地点位于丈子头东高速收费站出口外附近，运输车南北向停放。（见图1）

图 1：丈子头东高速收费站及运输车辆

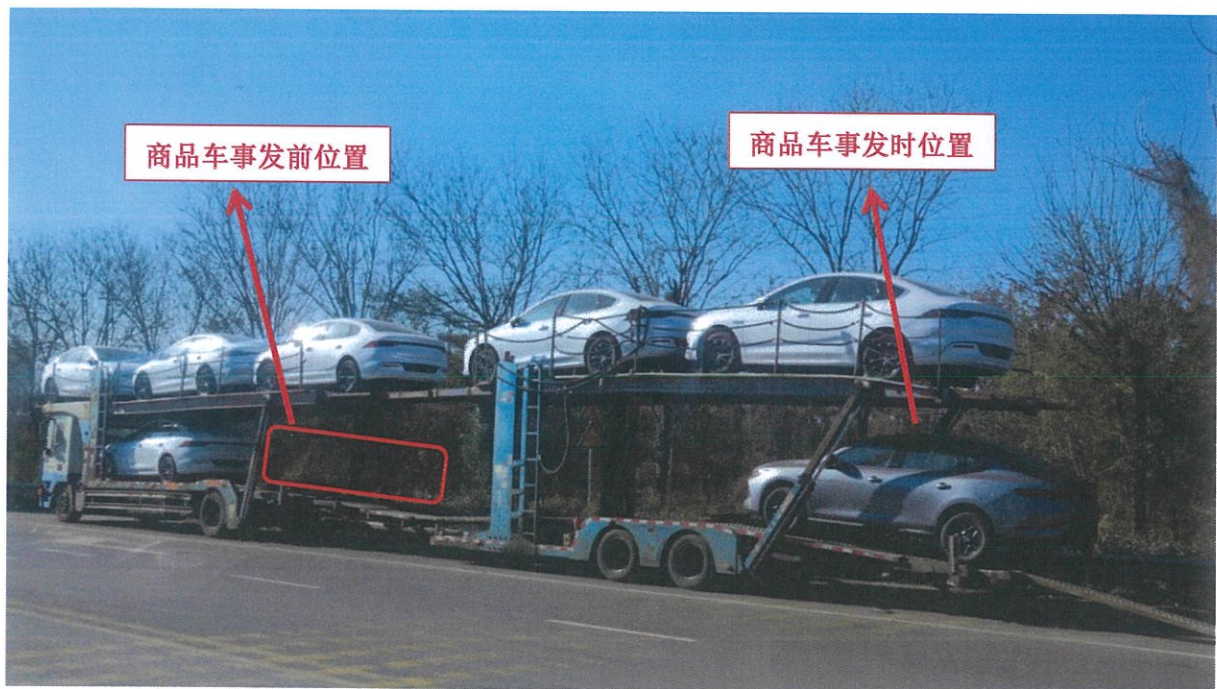
2. 涉事商品车事发前后位置。（见图2）

图 2：涉事商品车事发前后位置

2、黎\*\*解除商品车固定左前轮绑带瞬间，商品车以较快速度向后行驶，在较短时间内到达运输车尾部，且运输车下层有起伏坡道，根据以上情况，商品车当时应处于倒车状态。黎\*\*因对车辆熟悉情况、操作等原因导致车辆处于倒车状态，是造成本次事故的直接原因之一。
