# 杏花岭三桥集中供热联网、扩容改造工程（二期）新建路主干线（北沙河—迎泽大街）工程第一标段“8·16”一般物体打击事故调查报告

2025年8月16日16时29分许，太原市集中供热联网、扩容改造工程（二期）新建路主干线（北沙河-迎泽大街）工程第一标段项目施工期间发生一起一般物体打击事故，造成1人死亡，直接经济损失约148万元。

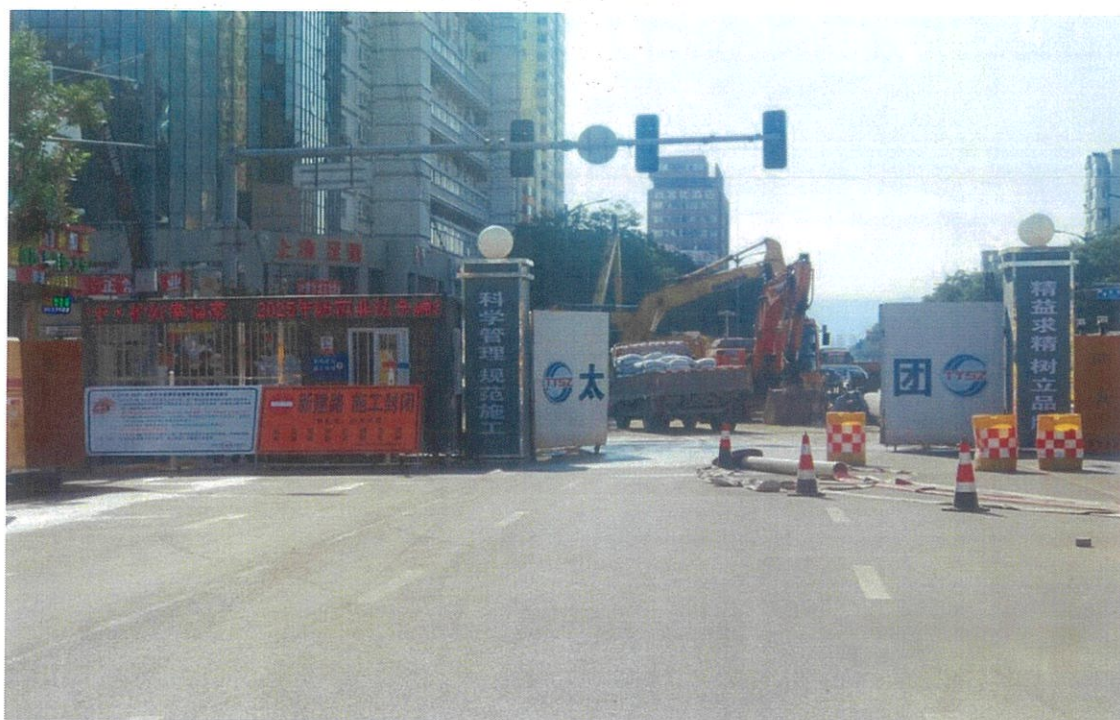
图 1：项目入口

1. 事故发生地点位于太原市集中供热联网、扩容改造工程（二期）新建路主干线（北沙河-迎泽大街）工程第一标段，宇泓大厦（新建路与柳溪街交叉口，新建路东侧）北侧附近供热管道施工现场。（见图 1、图 2）

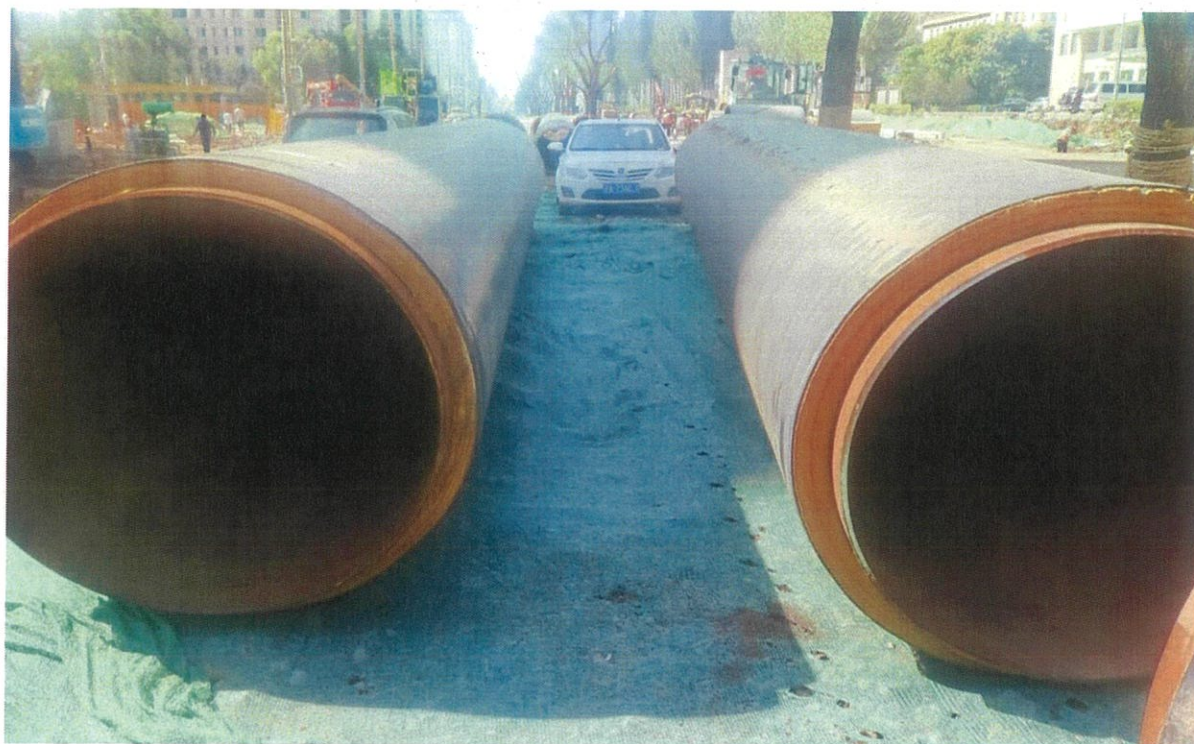
图 3：供热管道

2. 事故现场供热管道型号 DN1200X16，直径 1.2 米，单根长度 12 米。现场 2 根供热管道南北向放置，东西向间隔 1 米左右。（见图 3）

事故直接原因：作业人员薛\*\*安全意识淡薄，在明知供热管道可能挪移情况下，停留在管道中间，被挪移的供热管道打击，造成头部严重受伤，是造成此次事故发生的直接原因。

1、薛\*\*安全意识淡薄，未能正确佩戴安全帽，且在安排挖掘机司机张\*视情挪移供热管道情况下，在张\*未停止作业前，在管道中间低于管道直径的隐蔽处停留，薛\*\*的不安全行为是造成本次事故的直接原因之一。

1、加大教育培训力度，提高人员安全意识。各相关企业要深刻汲取此次事故教训，严格落实“安全第一，预防为主，综合治理”的方针，举一反三，强化安全培训教育工作实效，加强对从业人员的安全意识和专业技能再教育、再提高，切实提高员工安全意识和应急处置能力，确保安全有序生产。

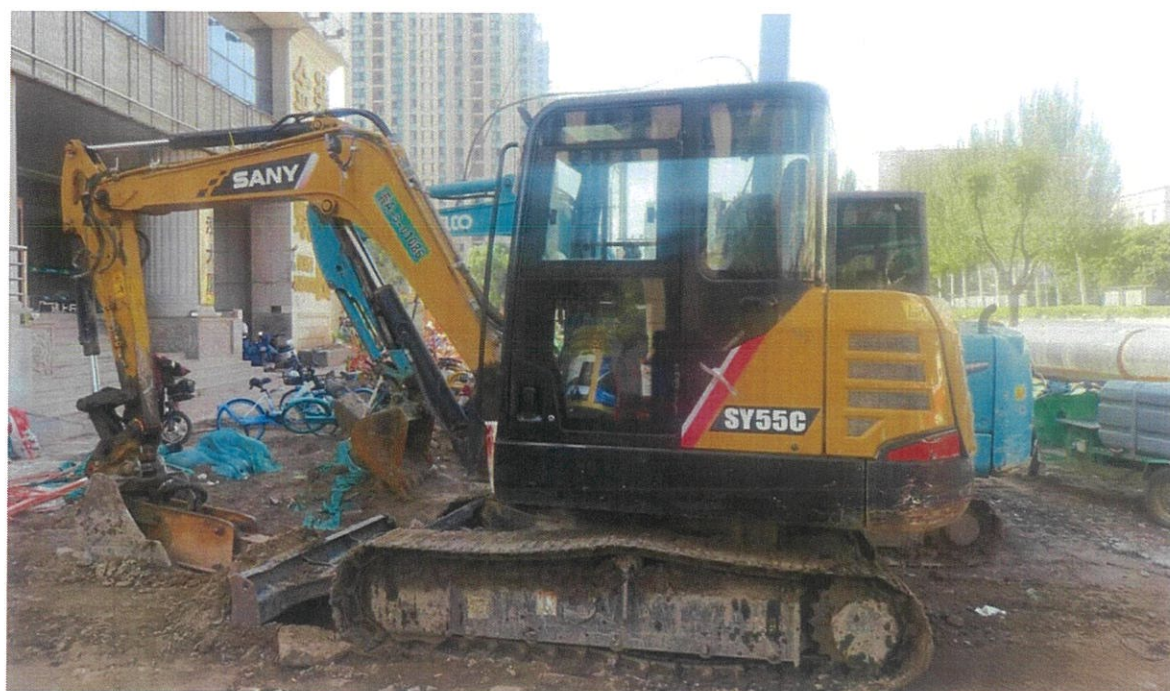
图 4：挖掘机

3. 涉事挖掘机为 1 台 SANY 液压挖掘机，机械型号 SY55C，长约 5.9 米，宽约 2.0 米，高约 2.5 米。（见图 4）

2、挖掘机司机张\*在挪移供热管道时，虽然在管道上方视线范围内未发现有人，且通过喊话和摁喇叭认定管道中间无人，但未能对管道中间情况进行认真排查，张\*的不安全行为是造成本次事故的直接原因之一。
