# 尖草坪向阳太原市圣奇奥家俱有限公司 “7·20”一般机械伤害事故调查报告

尖草坪区人民政府“7·20”事故调查组

2025 年 8 月 15 日

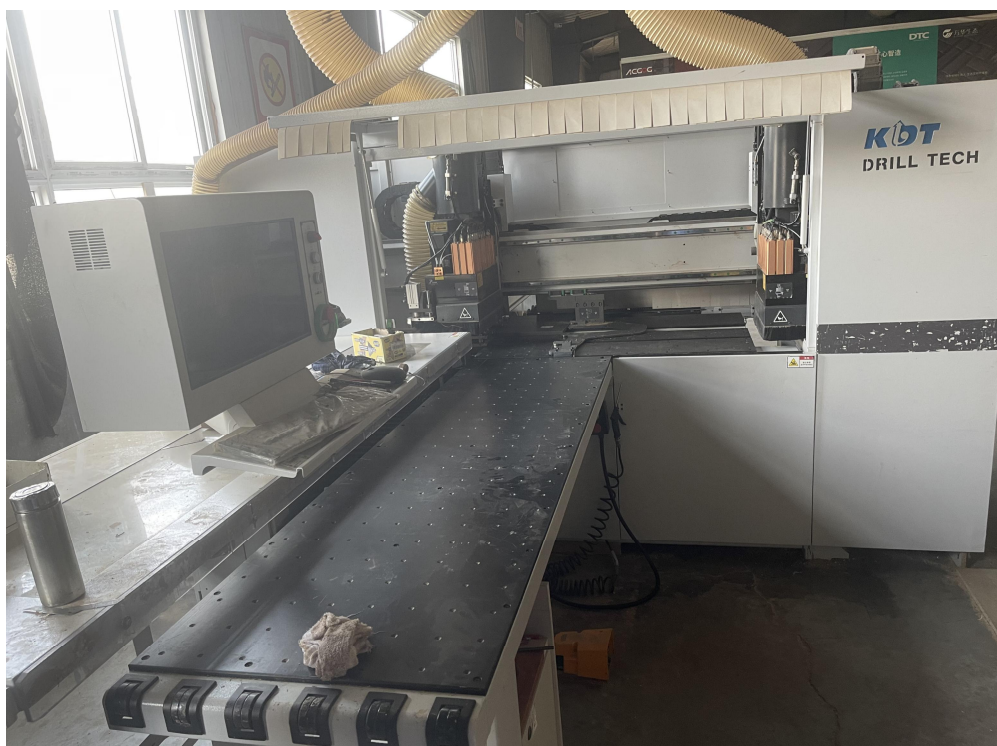
图 1：发生事故的数控钻孔中心

经现场勘查、询问、查阅资料和专家分析论证，辛彦彬未能认识数控钻孔中心作业区域存在的危险，违反数控钻孔中心操作规程，头部违规进入数控钻孔中心钻头行程范围，被高速行进的

钻头与设备壳体挤压是导致事故发生的直接原因。

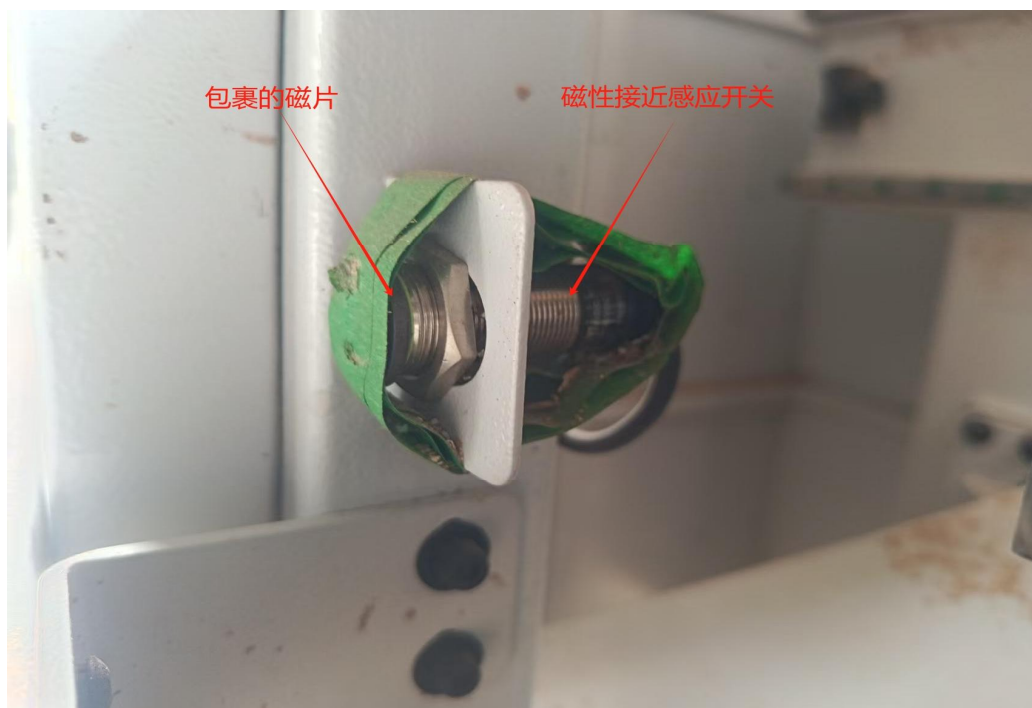
事故发生地点位于太原市圣奇奥家具有限公司库房中部西侧位置，现场纵向布置有 1 台数控钻孔中心。事发时，数控钻孔中心上料作业一侧上掀式防护门打开，上掀式防护门的磁片被拆除，使用胶带将拆除下的磁片包裹在安装在壳体上的磁性接近感应开关感应接触面，磁性接近感应开关处于长期磁力感应状态，数控钻孔中心始终执行工作信号，即使上掀式气撑门打开，数控钻孔中心内钻头，仍可以执行工作指令。

图 2: 联锁装置磁片使用胶带包裹状态图

1.数控钻孔中心非接触式联锁装置被人为屏蔽后失效，设备防护门打开后，无法执行停机指令。

（二）事发单位要针对数控钻孔中心设备重新进行风险辨识评价和管控，重新制定数控钻孔中心安全操作规程。一是把设备生产商提供的设备使用说明书涉及安全注意事项部分的内容要详细体现在工作现场的安全操作规程牌上。二是加强员工安全培训和事故警示教育，务必使其熟练掌握安全操作规程和操作方法。三是加强日常设备隐患排查，确保不存在违规屏蔽设备安全装置的隐患。

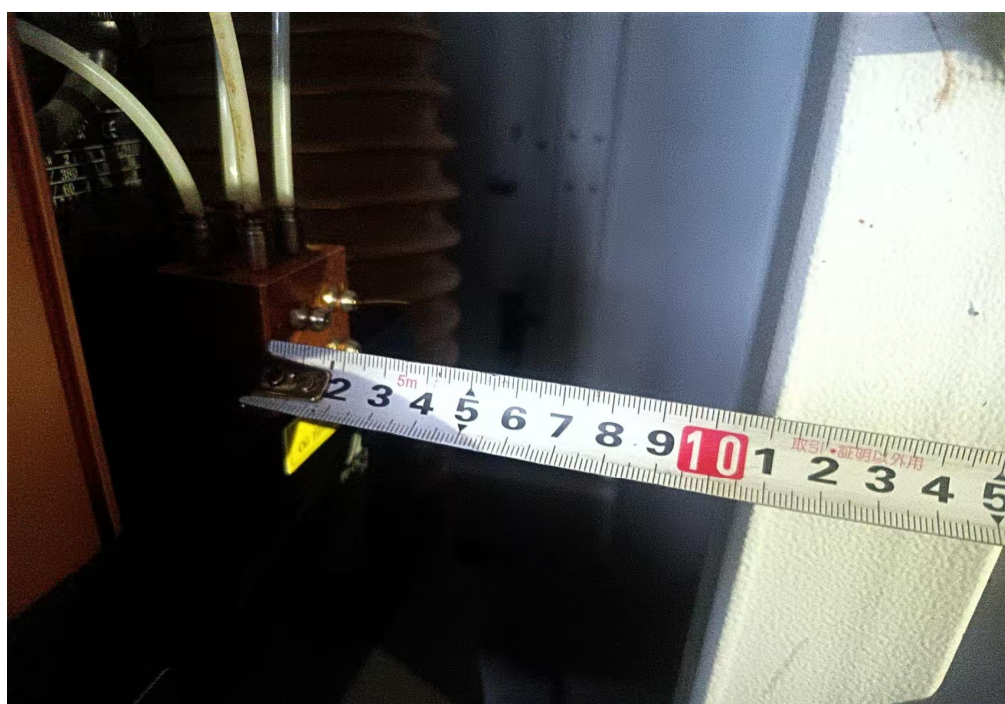
图 3: 数控钻孔中心钻头壳体直线距离图

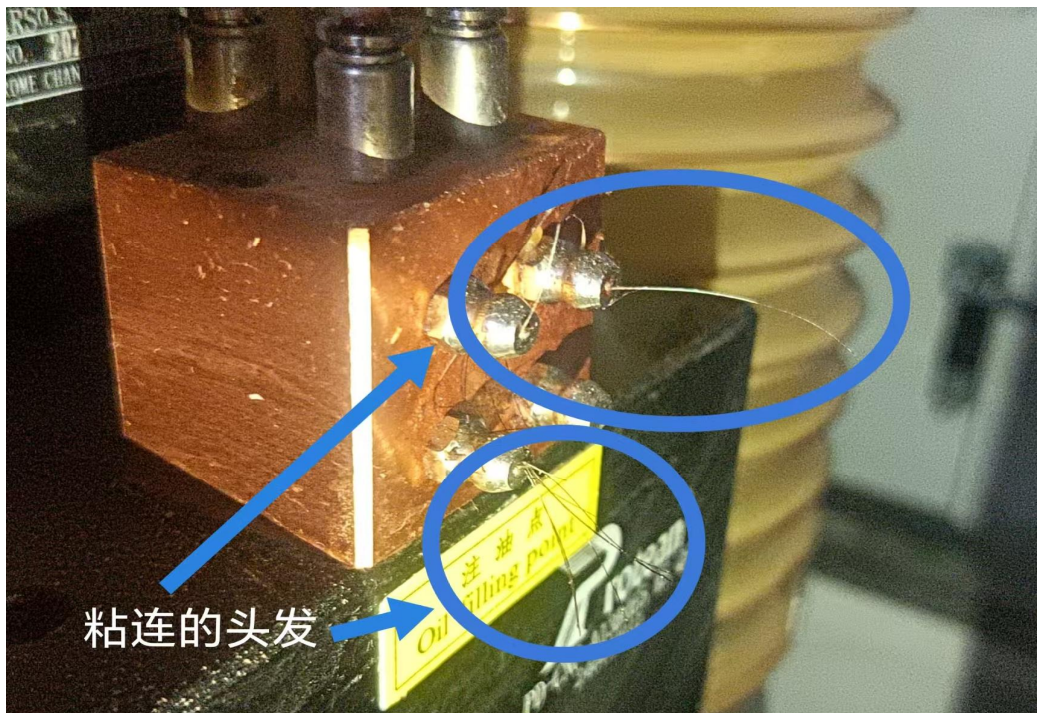
图 4: 数控钻孔中心钻头紧固螺栓痕迹图
