# 尖草坪汇丰融创外滩壹号 7 号楼在建工地 “8·10”一般火灾事故调查报告

尖草坪区人民政府“8·10”火灾事故调查组

2025 年 9 月 15 日

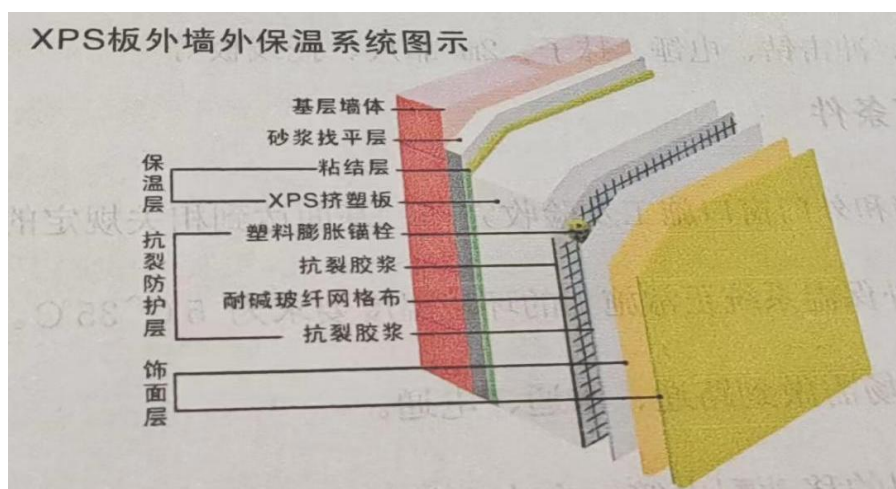
图 1：外墙保温层结构示意图

主要施工设备：LTD630 型吊篮 25 台，生产厂家为江苏，2023 年 10 月制造，额定功率 1.5KW。主要使用材料：80 mm 厚挤塑聚苯板（XPS 挤塑板）、30 mm 厚玻化微珠保温抗裂砂浆（抹面胶浆）、80 mm 厚 300 mm 宽硬质岩棉防火隔离带、耐碱玻纤网格布。

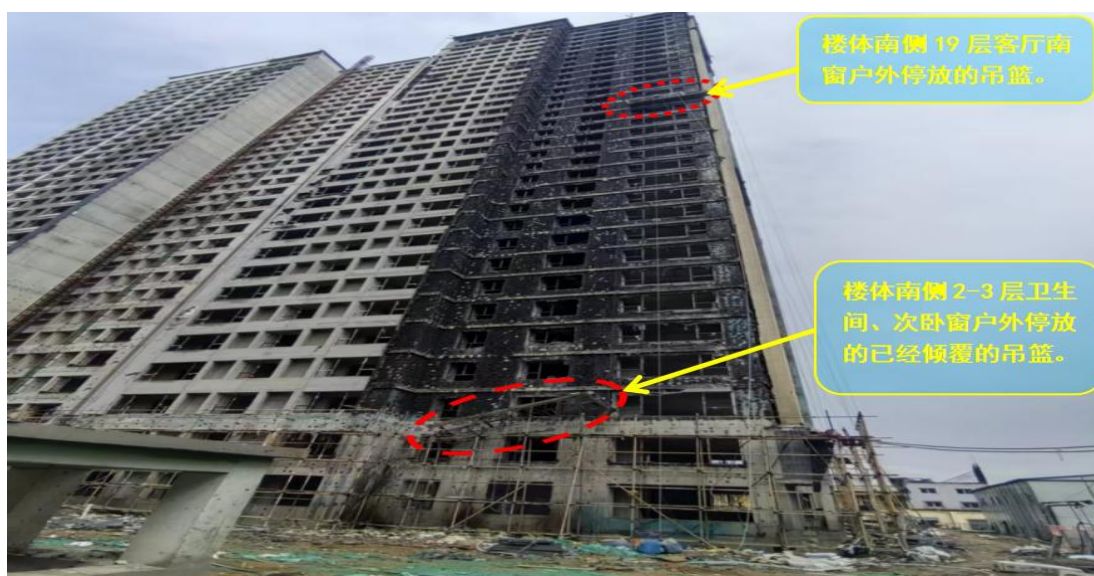
7 号楼南侧立面东单元三层 01 户卧室阳台外窗(7 号楼南侧立面从东向西数第四扇窗)东侧墙面外保温材料全部过火烧失，墙面为黑色，墙体上有黑色炭化物残留，保温材料下方墙面为蓝

色，与黑色墙面有明显分界线。该分界线同一水平高度上有两根方钢立管，方钢与混凝土墙面基面距离约 6cm，两根方钢一东一西设置，东侧方钢上有黑色保温材料熔融物附着，西侧方钢顶部东侧有一段短钢筋与方钢焊接在一起，西侧方钢顶部有少量黑色保温材料熔融物附着。（见图 2、图 3、图 4、图 5）

图 2：7 号楼南侧立面由下向上观察过火区域

**2.起火部位的认定。**经调查，认定起火部位位于融创外滩壹号 7 号楼南侧立面；起火点位于南侧立面东单元三层 01 户卧室阳台外窗（三层从东向西数第四扇窗）东侧外保温材料下沿。

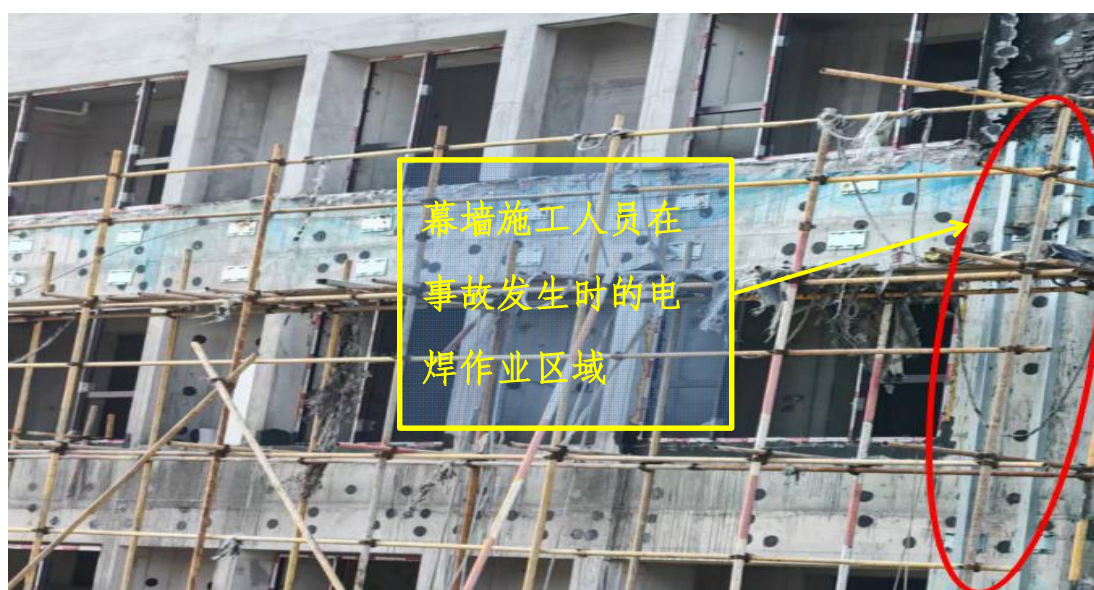
10 时 40 分许，杨红现前往二层脚手架平台，在阳台东侧边缘处（由东向西第四扇窗户窗口东侧）的两根垂直方管中靠西一侧方管顶部东侧开始焊接大约 10 公分长度的钢筋。同时，武俊拥使用吊篮到达 5 至 10 层之间的位置进行窗边收口清理作业。

10 时 42 分至 46 分之间，杨红现焊接作业产生的火花或者高温熔渣将紧挨着墙体上未施工完成的外保温材料（挤塑聚苯板）引燃，着火点通过 7 号楼南侧立面外保温材料燃烧，开始水平及向上蔓延，随后杨红现与霍新光走室内楼梯离开事发楼栋。

图 3：幕墙施工人员在事故发生时的电焊作业区域

**3.起火原因的认定。**经太原市尖草坪区消防救援大队调查，并出具《火灾事故认定书》（尖消火认字〔2025〕第 0007 号），认定起火原因为电焊工杨红现在 7 号楼南侧立面脚手架二层电焊作业时引燃附近墙面上的外保温材料引发火灾。

格执行动火作业审批监护制度，保证特种作业人员持证上岗，监护人必须全过程在场监督，及时清理作业区周边及下方可燃物，严禁在已完成安装保温材料附近动火作业，加强保温材料的现场存储管理，施工现场严格按照规定配备消防设施设备。

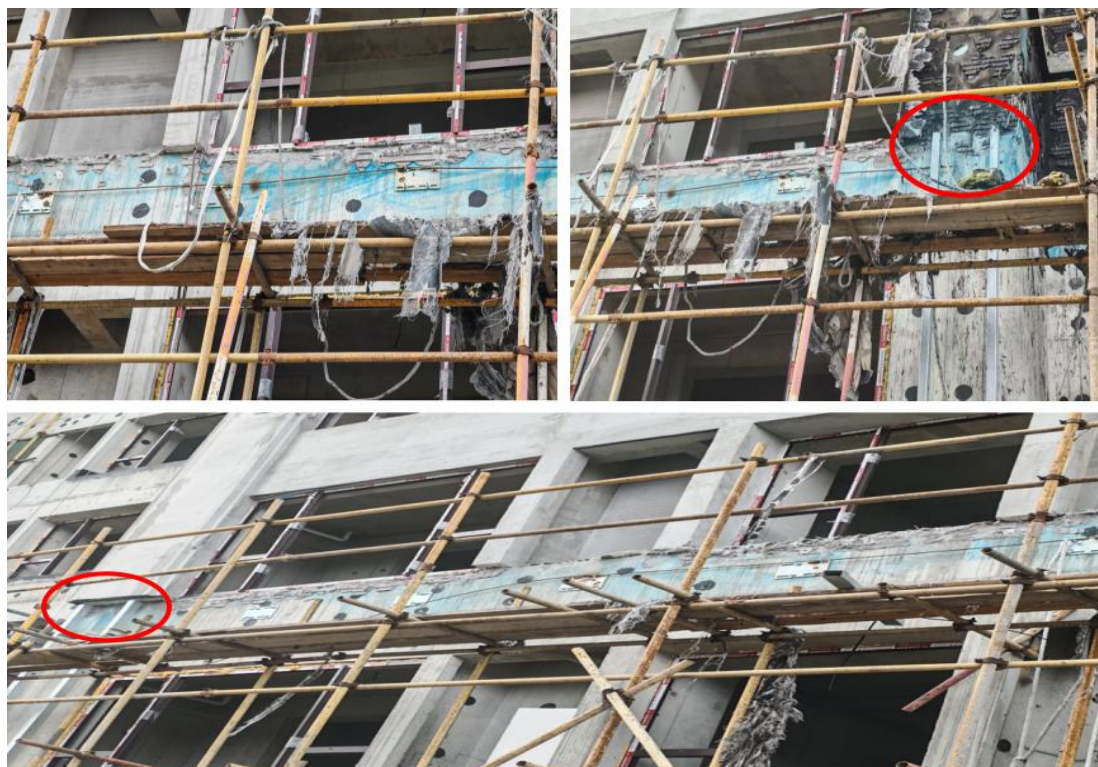
图 4: 1、2 层阳台东西两侧边缘各 2 根竖直的镀锌方管

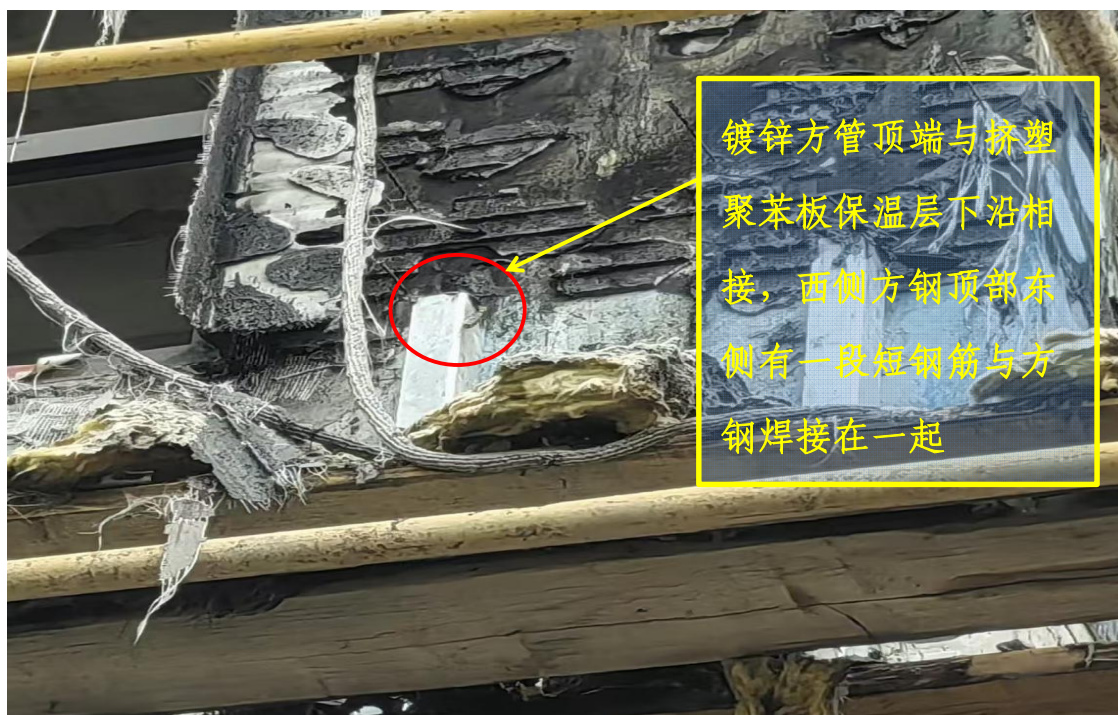
图 5: 西侧方钢顶部东侧有一段短钢筋与方钢焊接在一起
