**尖草坪阳曲山西省盐业集团有限责任公司太原  
分公司食盐分装车间固定资产拆除工程  
“1·17”一般高处坠落事故调查报告**

尖草坪区人民政府“1·17”事故调查组

2026 年 3 月 30 日

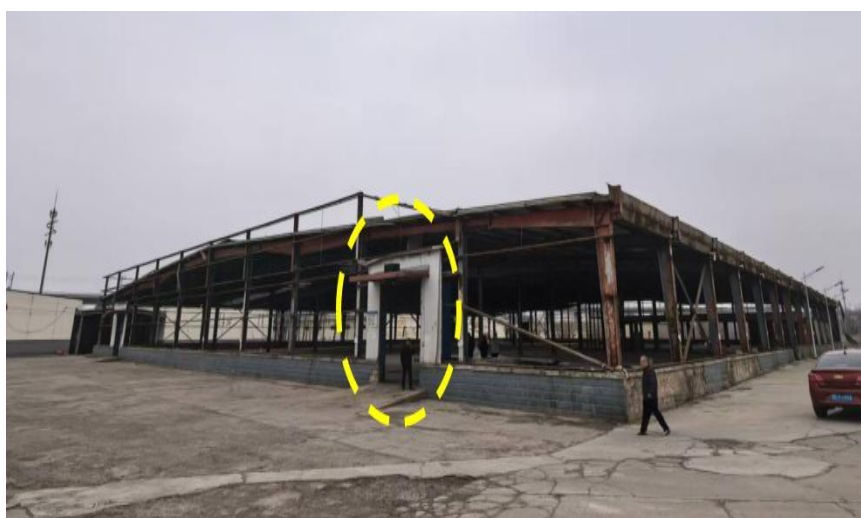
1.事故发生地点位于山西省盐业集团有限责任公司太原分公司食盐分装车间，车间呈南北走向，长 150 米，宽 31.5 米，为单体地上一层建筑，建筑面积 5231.70 平方米，建筑消防高度为 7.20m(室外地坪至坡屋面平均高度)。（见图 1）

图 1：从食盐分装车间东南门外看车间全貌

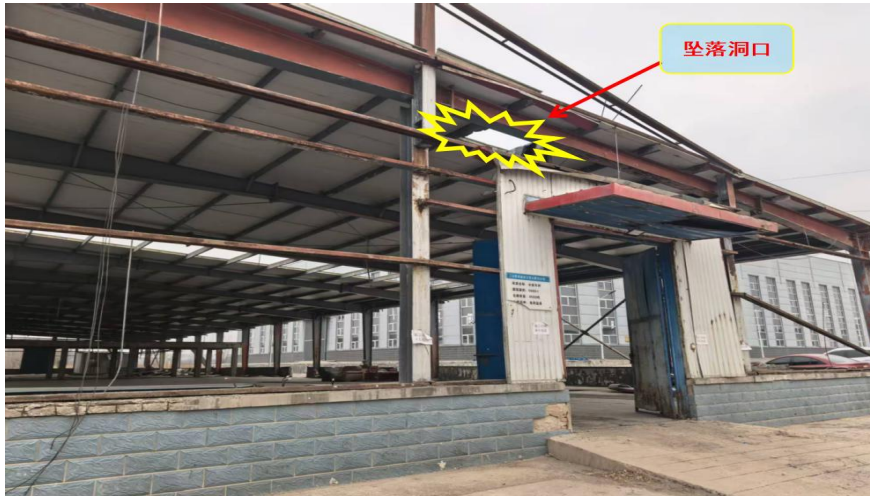
2.死者贾志国坠落洞口位于食盐分装车间东南门内侧一进门处，坠落时的伤者的触地位置在西侧门扇活动半径范围内，坠落洞口距地基准面 6.05 米，触地位置垂直上方的屋面板破损后形成约为 1.2 米长×0.95 米宽的矩形洞口，（见图 2、图 3 所示）

图 2：从门外西侧看坠落洞口所在位置

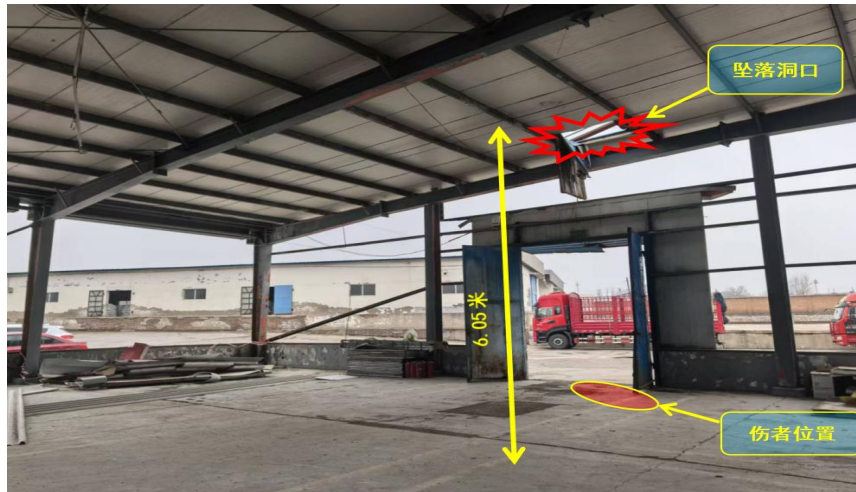
图 3：在车间内侧看门口处坠落洞口和伤者触地位置

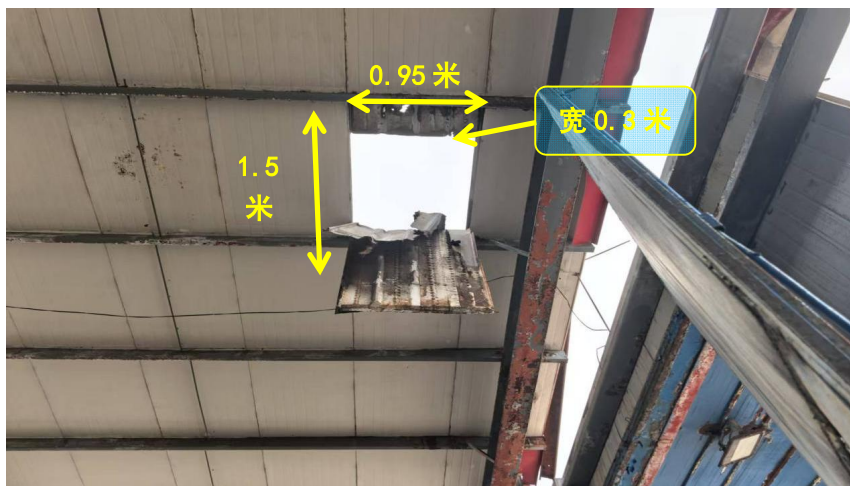
3.坠落洞口的宽度即原彩钢板本身宽度 0.95 米，钢结构屋架两檩条之间宽度为 1.5 米，在洞口西侧与檩条之间残留的 0.3 米宽的彩钢板上层薄钢板上有明显为锈蚀形成的多个小孔；被踩踏后的彩钢板在洞口东侧檩条边缘齐根向下弯折，其上层薄钢板存在明显锈蚀破损的痕迹，且与夹心泡沫板已脱离粘结状态，泡沫板上积聚的尘土和脏污的程度较重；向下弯折的薄钢板边缘以及洞口西侧残留的上层薄钢板边缘齐整顺直。（见图 4）

图 4：观察坠落洞口四边形态

贾志国在自身不具备高处作业资质、现场无安全带（生命拉线）挂点、屋面彩钢板下方没有搭设防坠网的情况下，擅自进入彩钢板已出现老化锈蚀孔洞的危险区域，不慎踩踏到老化锈蚀严重彩钢板接茬处，导致从屋顶坠落约6.05米到混凝土地面后受重伤，经近22天医疗救治无效后死亡，是导致事故发生的直接原因。

（一）严格落实企业安全生产主体责任，全面强化高处作业和拆除工程安全管理。涉事单位要深刻吸取事故教训，立即开展安全生产大排查大整治，重点整治无专项施工方案、无安全技术交底、无现场监护、无防护措施盲目施工行为；严格执行高处作业审批制度和特种作业人员持证上岗制度，规范安全带、安全绳、防坠网等防护设施配备与使用，坚决杜绝违规冒险作业，切实提升现场安全管控水平。
