# 黄埔云埔台一铜业新能源充电场站项目

## “7·15”一般触电事故调查报告

广州市黄埔区生产安全事故调查组

2026 年 9 月

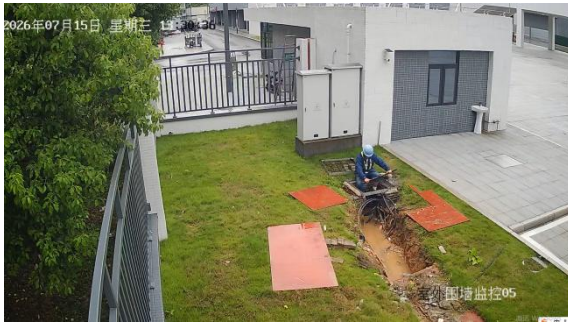
13 时 25 分许，蓝\*森进入积水的电缆沟内，使用电缆沟附近的木条塞在钢丝绳与电缆沟、电缆井的电缆之间，期间因前方钢丝绳无法拉动，蓝\*森将钢丝绳往回拉。

图 1 蓝\*森准备塞木条

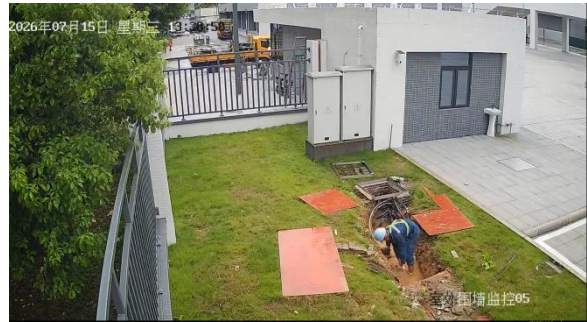
图 2 蓝\*森来回拉拽钢丝绳

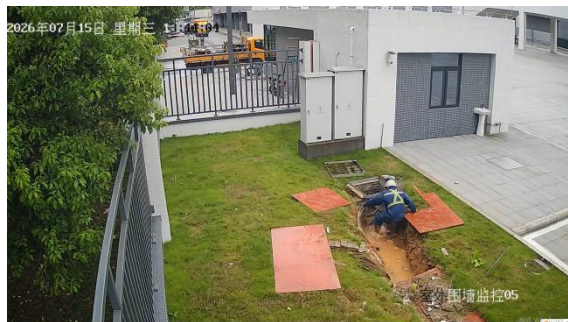
13 时 44 分许，蓝\*森在电缆沟往电缆井施工时突然触电，倒在电缆沟内。同一时间在绞磨机旁手握牵引钢丝绳的刘\*开触电缓慢倒地，一旁的刘\*志双手弹开。现场人员立即组织对刘\*开实施抢救，并拨打 120 电话。约一分钟后，保安室旁施工人员也发现蓝\*森发生触电，随即实施抢救。随后，两台 120 救护车分别抵达现场，对刘\*开和蓝\*森实施抢救，并分别送往广州市第十二人民医院、广州开发区医院进行救治。彭\*在现场救援后感觉不适，由工友陪同去往广州市第十二人民医院就诊，并于当日住院治疗。

图 3 蓝\*森触电瞬间

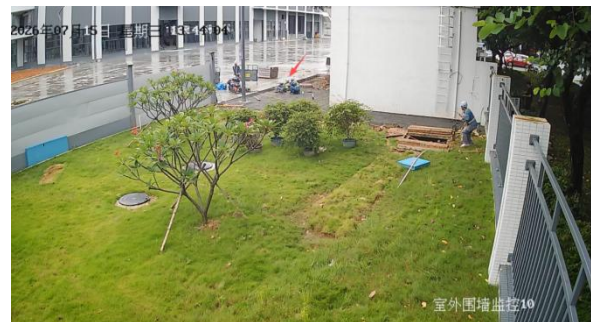
图 4 刘\*开触电瞬间

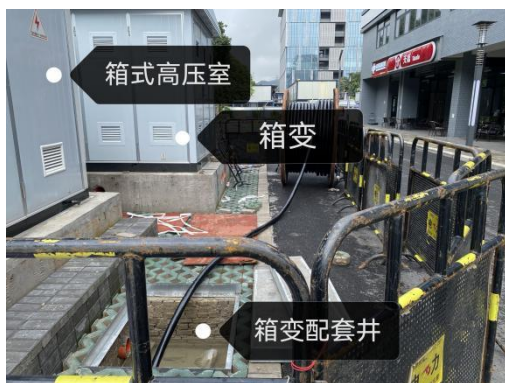
2.事发现场电缆敷设作业起点和终点见图 5、图 6，该条新敷设电缆线路全长约 236m，作业流程是：用穿管器把钢丝绳放通，将钢丝绳把放置在充电桩箱变处的起点新电缆（无电）用电缆专用套头连接，用绞磨机牵引钢丝绳拖拽电缆穿过地下预埋的管，地面上穿过转弯位架设的滑车，把新电缆拉至终点开关房处。发生触电事故时，一名触电人员站在电桩两个并排安装的 CDZPB1 配电箱及 CDZPB2 配电箱附近电缆沟内作业，电缆沟内有积水；另一名触电人员坐在开关房附近的水泥地手握牵引钢丝绳作业。

图 5 施工敷设电缆的起点位置

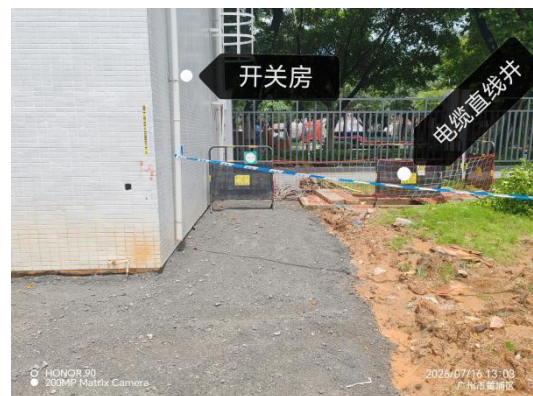
图 6 施工敷设电缆的终点位置

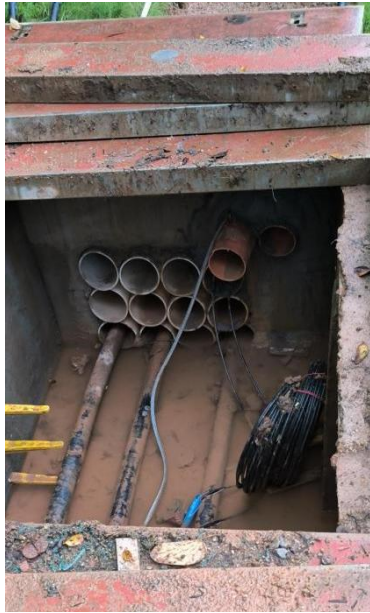
图 7 开关房旁边的电缆井内部

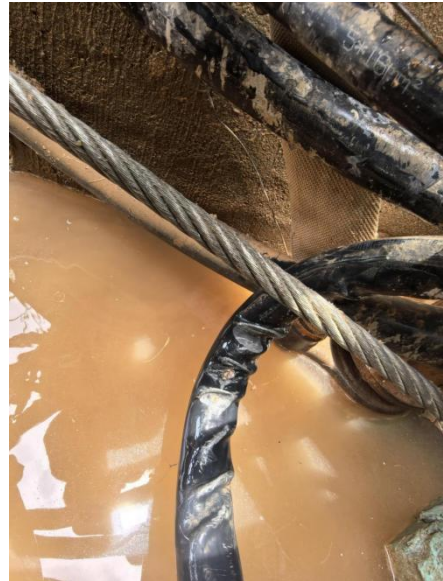
1.现场勘查发现：在台一铜业公司园区 2 号厂房充电桩两个并排安装的 CDZPB1 配电箱及 CDZPB2 配电箱旁电缆井，沟内存有积水，经抽水后可见一条牵引钢丝绳紧压在一条低压电缆上，该条电缆规格为  $4\times 95+1\times 50$ ，该电缆额定运行电压为：线电压 380V，挑开牵引钢丝绳后，发现该处电缆已被牵引钢丝绳硬压

变形凹陷，保护皮层磨破，电缆露出 2 处铜芯部分，旁边有一块木条。

图 8 电缆井内破损的低压电缆

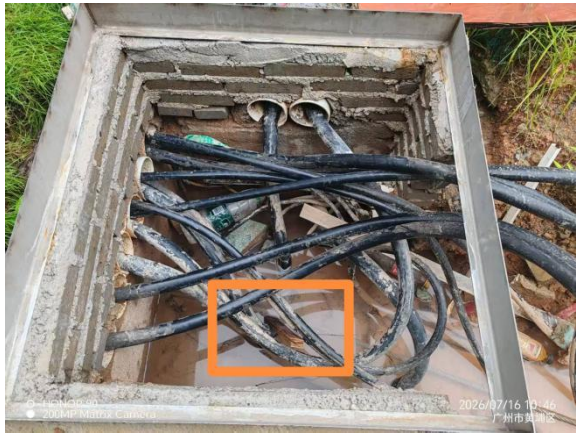
图 10 电缆沟内有积水、隔离用木条已移位

三是施工现场电缆沟内排水不畅，有大量积水，违反了 GB50168-2018《电气装置安装工程 电缆线路施工及验收标准》5.3.1“.....4 电缆沟排水应畅通，电缆室的门窗应安装完毕，电缆线路相关构筑物的防水性能应满足设计要求;”的规定。

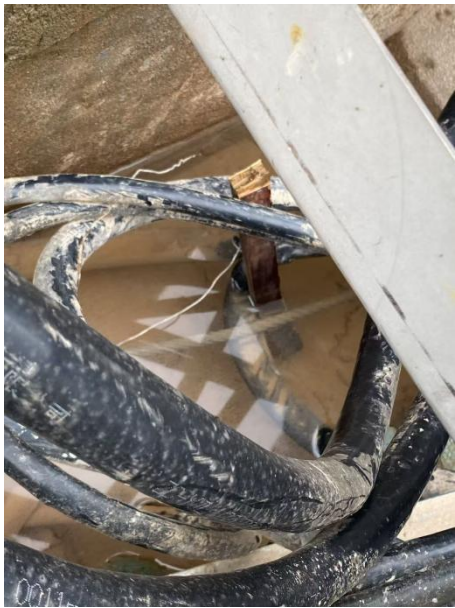
图 11 钢丝绳下方为带电电缆、木条已移位

一是施工单位作业所用的牵引钢丝绳表面无防护软垫、无绝缘包裹，为刚性导电材质，拖拽作业中仅用木条挡在钢丝绳与电缆中间，无可靠防磨损和防偏移限位措施，未提前排查电缆井积水隐患，未对既有低压电缆采取可靠防护和避让措施，违反了 DLT409-2023《电工安全工作规程电力线路部分》10.1.6“作业区域内临近运行电缆和接头时，应采取安全防护措施”的规定。

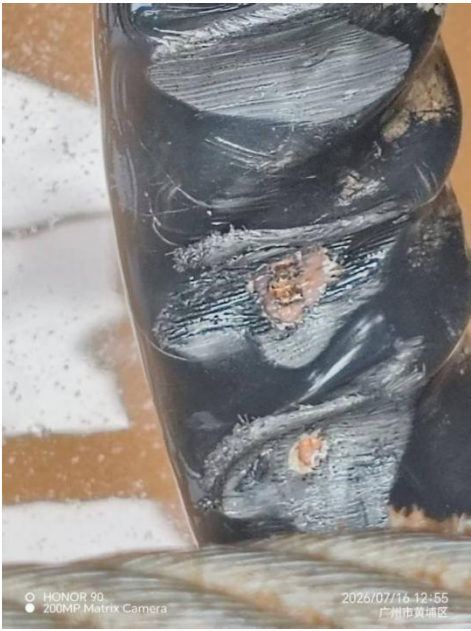
经调查认定，事故直接原因是：施工人员使用钢丝绳拉拽电缆进行电缆敷设，拉拽过程中蓝\*森仅用木条挡在钢丝绳与事故电缆井内低压带电电缆中间，无可靠防磨损和防偏移限位措施，致使钢丝绳持续摩擦低压电缆最终磨破电缆绝缘外皮，导致漏电；同时由于电缆沟内存有积水导致钢丝绳带电，致使未穿着绝缘靴违规进入电缆沟作业的蓝\*森及钢丝绳前端另一名手握钢丝绳的

（1）事发电缆井位于台一铜业公司园区 2 号厂房充电桩两个并排安装的 CDZPB1 配电箱及 CDZPB2 配电箱旁，沟内存有积水，经抽水后可见一条牵引钢丝绳紧压在一条低压电缆上，该条电缆规格为  $4 \times 95+1 \times 50$ ，该电缆额定运行电压为：额定电压 380V，挑开牵引钢丝绳后，发现该处电缆已被牵引钢丝绳硬压变形凹陷，保护皮层磨破，电缆露出 2 处铜芯部分（见图 12），旁边有一块木条。

图 12 电缆绝缘层已破损

施工人员使用钢丝绳拉拽电缆进行电缆敷设,拉拽过程中仅用木条挡在钢丝绳与事故电缆井内低压带电电缆中间,无可靠防磨损和防偏移限位措施,致使钢丝绳持续摩擦低压电缆最终磨破电缆绝缘外皮,导致漏电;同时由于电缆沟内存有积水导致钢丝绳带电,致使一名未穿着绝缘靴违规进入电缆沟的施工人员及钢丝绳前端另一名手握钢丝绳的施工人员发生触电。

（一）广州盛高公司要认真汲取本次事故的教训，将本次事故在全公司进行通报，全面开展安全整顿工作。要加强施工人员特别是临时用工人员安全教育培训，确保全部人员熟悉掌握操作规程、现场风险及应急处置流程等。要确保所有参与电缆敷设的特种作业人员全部持证上岗；要严控施工现场安全管理，配齐专职安全管理人员，坚决杜绝管理人员违规指挥、员工无证作业、违章操作等“三违”行为，坚决防范同类事故再次发生。
