# 太平洋海洋工程（舟山）有限公司 “11·13”一般淹溺事故调查报告

舟山市定海区人民政府事故调查组

2025 年 11 月 27 日

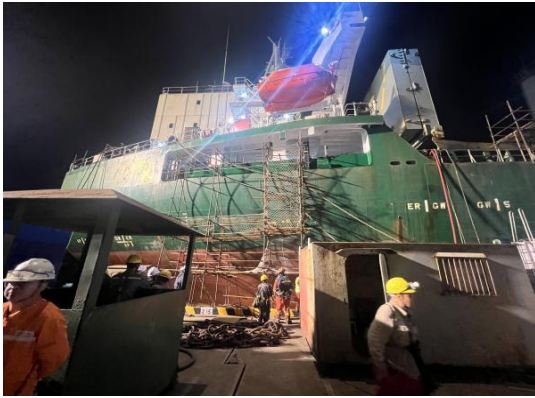
事故现场位于太平洋海工厂区码头 5 号门机内档“R6607”轮船艉右侧舷墙挂架。码头长约 385.00 米，宽约 30.00 米，南北走向，该码头内档靠泊着一艘新加坡籍散货轮，船名为“IKAN LANDUK”轮，船艏向南艉朝北，满载排水量 22852 吨，船舶总长 177.85 米，宽 28.60 米，型深 15.00 米，该船艉右侧舷墙外侧搭设有一个四层三跨的挂架，从上往下数第一层高约 3.60 米，第二层高约 2.00 米，第三层高约 2.20 米，（第四层事故发生时已经拆除），从船艏往船艉方向挂架第一跨长约 2.10 米，第二跨长约 2.80 米，第三跨长约 2.90 米，作业平台宽约 1.00 米，船艏侧第一跨作业平台同时设置了人员上下通道，搭设有直钢梯，作业平台外侧安装有防护网，作业平台上满铺有钢丝网片，船体外侧挂架护栏上安装有防护网，第二层三跨作业平台上满铺有钢丝网片，靠船艉二、三两跨船体外板侧挂架护栏上部分防护网已拆除，第三层挂架作业平台上钢丝网片已拆除，还留有两根横杆和纵杆，靠码头侧横杆上固定着三根钢管，另一端搁置在码头水泥坎上。

（图一 太平洋海工提供的事现场作业情况）

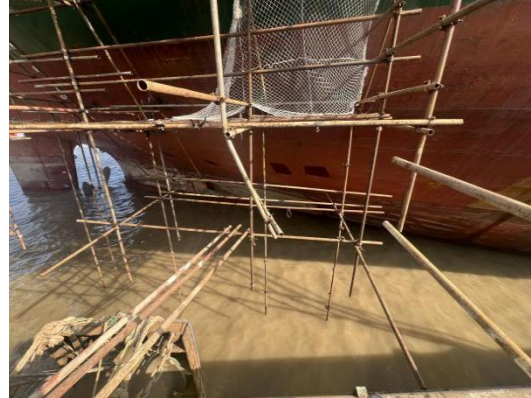
（图二 船艏侧第一跨作业平台及人员上下通道）

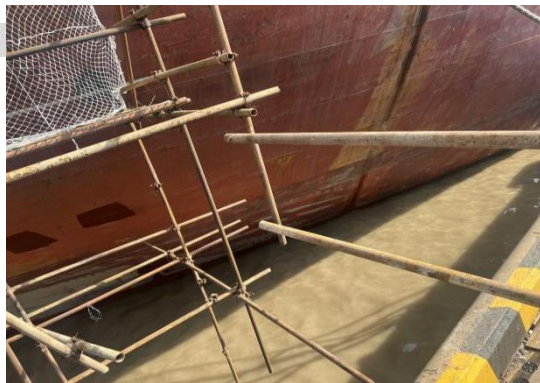
（图三 王某某递送钢管坠落点）

事故调查组通过调取事故视频监控、事故现场勘验、调查询问、查阅资料等方式，综合分析认定事故直接原因为：王某某未取得登高架设特种作业证书，未系挂满足作业需求的安全带，在“R6607”轮船艉右侧舷墙挂架递送钢管作业时，不慎踩空从挂架上随同钢管一起坠落海里溺亡。

（一）太平洋海工要深刻吸取事故教训，严格按照有关法律、法规要求，进一步落实企业安全生产主体责任，按照国家有关规定开展安全教育培训，教育和督促从业人员严格执行本单位安全生产规章制度和操作规程；加强对登高、脚手架搭设等高处危险作业现场的的安全管理工作，并安排专门人员进行现场管理；严格落实特种作业人员取得相应资格方可上岗作业的规定，认真落实生产安全事故隐患排查治理制

（二）南通玖零公司应切实加强班前安全技术交底，按要求开展安全教育和培训，提高员工安全生产意识；加强对脚手架搭设等危险作业现场的安全管理，全面辨识分析各类安全风险，落实管控措施，并督促作业人员严格执行规章制度；脚手架搭设、拆除现场应安排专门的监管人员进行安全监管；严格落实特种作业人员取得相应资格方可上岗作业的规定，认真落实生产安全事故隐患排查治理制度，加强作业现场的日常安全检查力度，及时发现并消除各类事故隐患，杜绝该类事故再次发生。

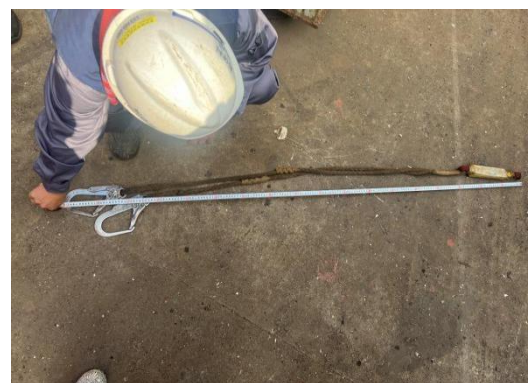
（图四 王某某作业时佩戴的安全带）

1.作业现场安全措施落实情况。“R6607”轮船艉右侧舷墙挂架拆除作业现场未落实安全防护措施、配备必要的应急救援设施，作业工人配备的安全带不满足现场作业需求，工人王某某未取得登高架设特种作业证书、未系挂满足作业需求的安全带爬上挂架辅助拆除作业。

（2）安全防护用品配备不规范。南通玖零公司未给工人王某某配备满足作业需求的安全带，并监督、教育作业人员按照使用规则佩戴、使用。
