# 埇桥区宿州市中通通信工程有限公司“9·21”一般物 体打击事故调查报告

宿州市埇桥区政府事故调查组

2026 年 3 月

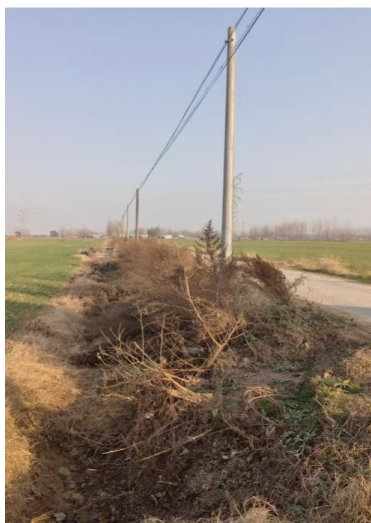
图 1 事故位置示意图

事故发生地点位于汴河街道梅庵村后屯南 082 乡道北侧，电杆杆洞位于路肩位置，与水泥路沿的水平距离约 0.5m，杆洞北侧约 1m 处，存在一条深度约 1.3m 的沟渠。（如图 1 所示）。

经走访梅庵村附近村民了解，事发沟渠无明显积水，但受连续降雨影响，沟边岸体土壤含水量高、土质疏松，沟底有淤泥。

宿州中通公司未对作业人员进行安全教育和培训；临时施工未向南京欣网公司及宿州移动公司报备；施工前未勘察作业环境，未考虑土壤疏松的实际情况，仍按原施工设计的1.5米杆洞深度进行立杆作业，未采取针对性加固措施，对电杆二次倾倒的安全风险辨识与管控不到位，是本次事故发生的间接原因。

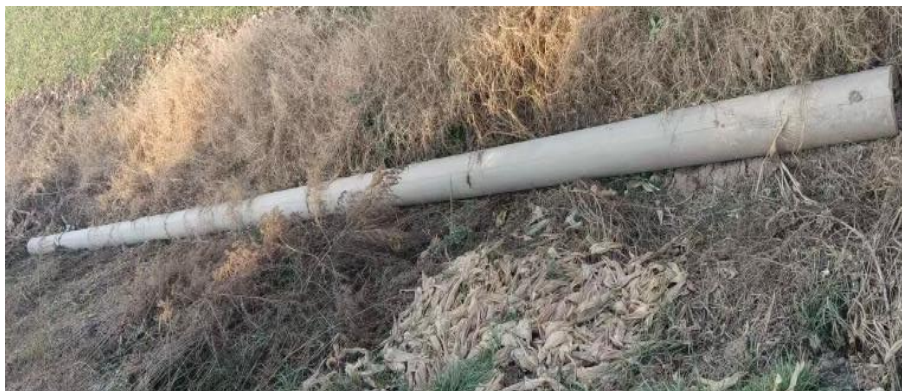
图 2 事故电杆图片

事故现场有 1 根水泥光纤线路电杆，为当日涉事电杆。经测量，电杆长度为 8m。（如图 2 所示）。

连续多日降雨导致土壤疏松，电杆重新立正后基础不稳，作业人员马\*安全意识淡薄，违章作业，在未取得高处作业操作证<sup>[1]</sup>的情况下登杆作业，随杆一同倾倒，是导致此次事故的直接原因。
