# 弋江区芜湖市爱德运输机械有限公司“9·1” 一般其他伤害事故调查报告

经事故调查组调查认定，弋江区芜湖市爱德运输机械有限公司“9·1”一般其他伤害事故是一起因工人存在妨碍高

处作业疾病且未持高处作业资格证，突发疾病跌落受伤导致死亡的一般生产安全责任事故。

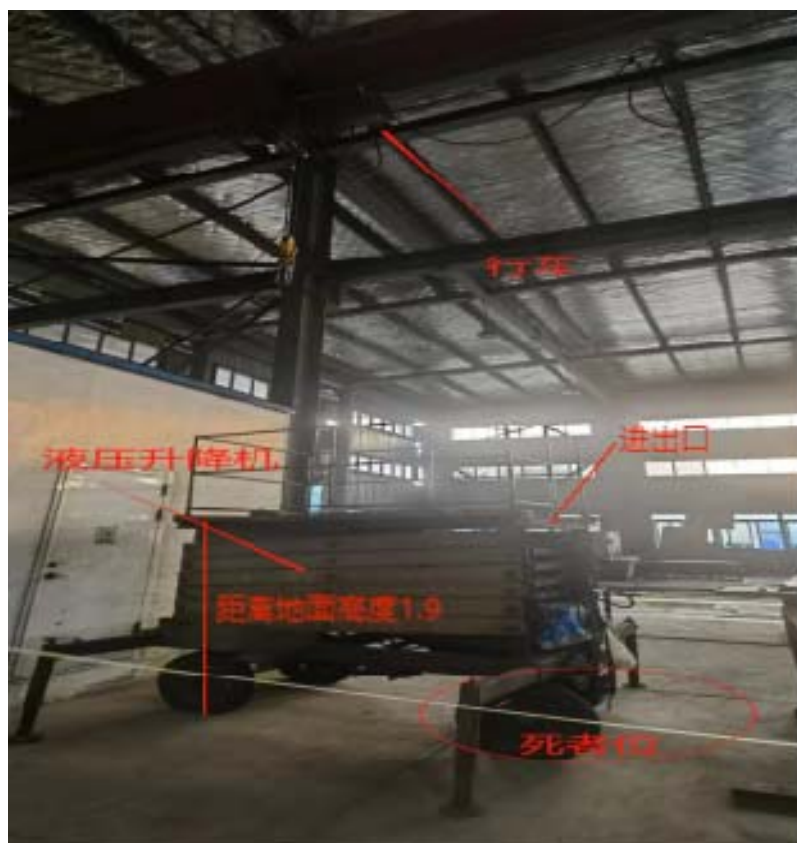
图 1 事故现场示意图

工)带领黄某福到现场去维修,两人就站在移动式液压升降机上更换导绳器,大概检查了十几分钟,张某就对黄某福说他头晕、心发慌,有点站不稳,先下去休息一会,等身体好点再上来。随即由张某操纵遥控器将升降机下降至初始位置(距地面约 1.9 米),此时黄某福见张某双手扶着护栏准备弯腰探身从升降平台护栏进出口下去,便转身蹲下收拾工具,突然听到“扑通”一声,黄某福扭头发现张某已不在平台上面,遂向地面一看,张某已呈俯卧状趴在地上一动不动,便立即大声呼叫车间工友快来救援;事发时,在同一车间维修钻床的维修班班长李某民(距事发地点约 30 米)已完成钻床维修,正准备到维修行车处问一下维修情况,在走到半路的时候,刚好看见张某双手抓着护栏,屁股挨着平台边,一条腿悬空,另一条腿好像在找支撑点,准备下来,突然张某身体摇晃了几下,两手一松,面朝下直挺挺向下栽倒,他感觉情况不对,立即向升降平台跑去,到跟前一看,就看到张某已趴在地上一动不动。

事故发生在爱德运输公司 2 号车间西南角,2 号车间东西向总长 156 米,南北向宽 57m,主要由下料区、铆焊区、托辊加工区、包装区、打磨区。事发区域位于车间南跨西边第一台行车下方,液压升降机是 2007 年 2 月公司购买使用的,最大起升高度 10m,载重量 1000kg,抗风级 5 级,由驱动装置、剪式伸缩结构、液压推杆、落地支撑结构、承重结构件、护栏等部件组成,护栏高约 1.0 米,一侧留有一个约

0.5\*1.0 米长方型进出口。调查人员到现场后，四周已设置了禁止人员进入的警戒带，液压升降机、行车电源已被切断，液压升降机处于初始位置，现场标记了事故发生时人员所处的位置，事故现场示意图见图 1。

（一）爱德运输公司应立即完善本公司劳动用工管理规定和员工安全上岗相关工作制度。严禁员工带病上岗作业，严格进行员工的用工年龄和健康状况审核工作，规范建立员工健康档案及突发疾病应急救护制度。

（二）爱德运输公司要深刻汲取事故教训，举一反三，对所有高风险岗位、危险作业进行安全风险评估，及时消除隐患。同时要加大对作业现场的安全管理，及时发现并制止员工的违章行为，切实落实企业主体责任。
