# 九江武宁“8·23”较大道路交通事故 调查报告

九江市政府事故调查组

2025 年 3 月

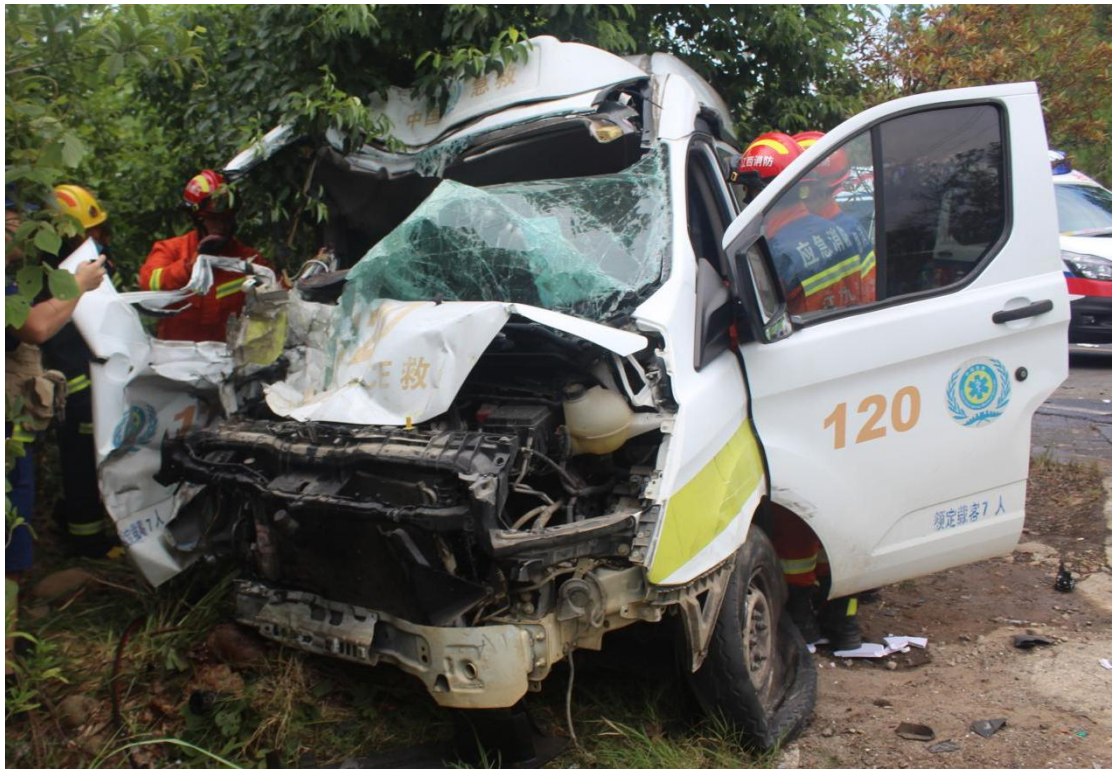
图 1 “赣 G4283G” 救护车

（1）赣 G4283G，小型专用客车。所有人：武宁县石门楼中心卫生院，统一社会信用代码：12360423733907\*\*\*\*，法定代表人：刘某，所有人登记处所：武宁县石门楼镇集镇，使用性质：救护，品牌：江铃全顺牌，车辆型号：JX5036X\*\*\*\*，车身颜色：白，燃油种类：柴油，发动机号：J8P5\*\*\*\*，车辆识别代号：LJXCMDFCXJTV1\*\*\*\*，出厂日期：2018年8月29日，初次登记日期：2018年10月23日，该车核定载客7人，实载8人。

(7) 赣南湖中心[2024]痕鉴字第 671 号文书鉴定意见：  
1.赣 G4283G 救护车的制动系、转向系，事故前符合 GB7258-2017《机动车运行安全技术条件》中的规定。2.赣 G4283G 救护车的行驶系事故前不符合 GB7258-2017《机动车运行安全技术条件》中的规定(该车后轴同轴两侧胎冠花纹不一致；左后轮胎胎面花纹深度仅为 0.5—0.7mm 低于规范要求标准值)。

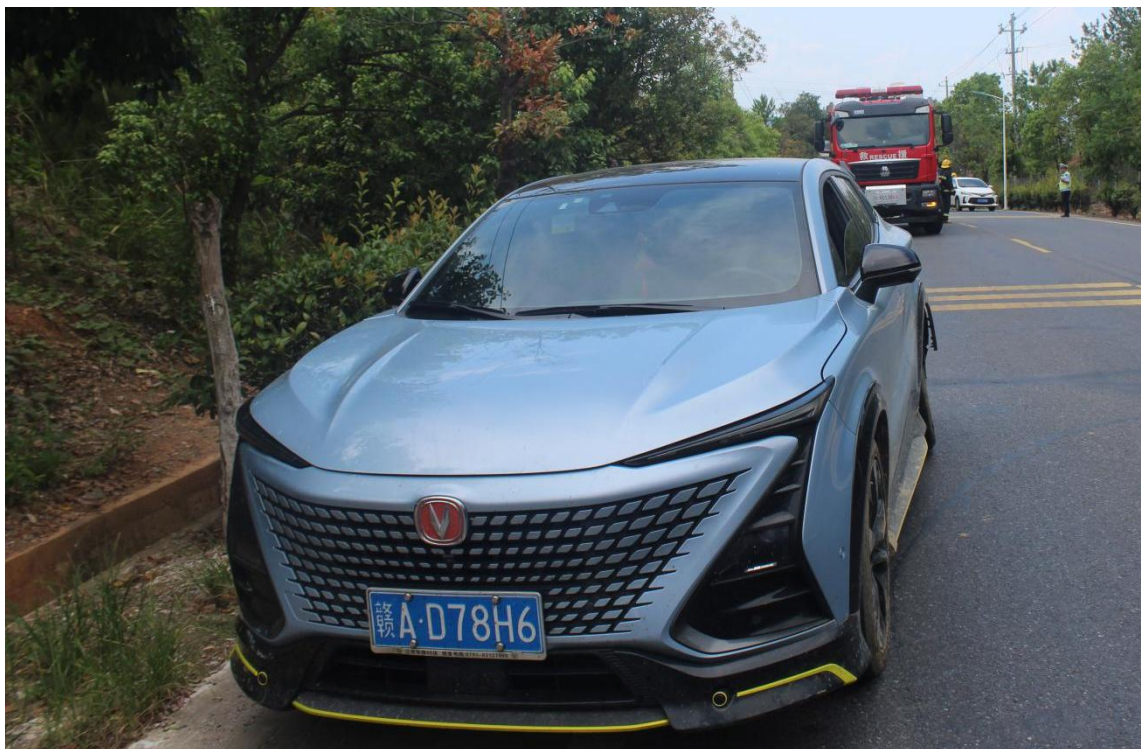
图2 “赣 AD78H6” 小型汽车

(2) 赣 AD78H6，小型汽车。所有人：丁某涛，所有人登记处所：江西省抚州市黎川县熊村镇\*\*\*\*\*，使用性质：非营运，品牌：长安牌，车辆型号：SC7151\*\*\*\*，车身颜色：蓝，燃油种类：汽油，发动机号：MN6AH05\*\*\*\*，车辆识别代号：LS5A3DKE9MA73\*\*\*\*，出厂日期：2021 年 6 月 20 日，初次登记日期：2021 年 7 月 14 日。最近检验日期：2023 年 8 月 1 日，检验有效期至：2025 年 7 月 31 日，保险终止日期：2025 年 7 月 12 日，保险公司：中国人寿财产保险股份有限公司，第三者责任险保险金额 300 万。

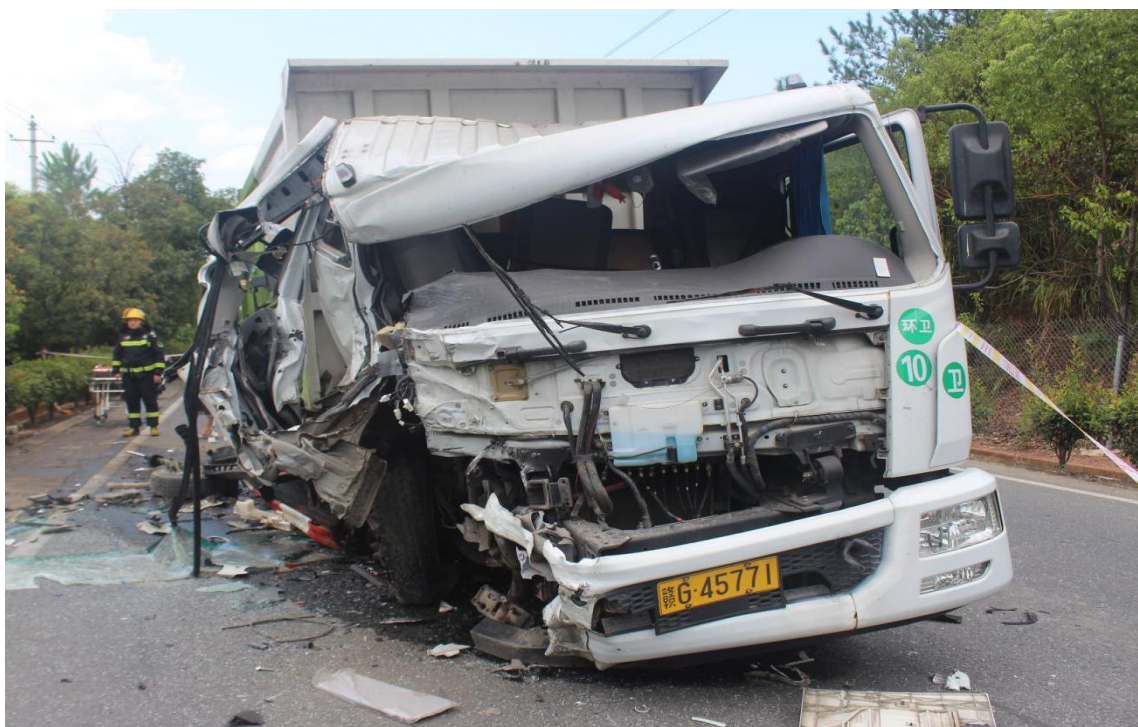
图3 “赣 G45771” 重型特殊结构货车

（3）赣 G45771，重型特殊结构货车。所有人：江西佳欣渣土运输有限公司，统一社会信用代码：91360423MA395X\*\*\*，法定代表人：艾\*清，所有人登记处所：江西省九江市武宁县豫宁大道34号，车辆所有人通过租赁方式将此车辆租借给武宁县启泽环境工程有限公司使用（租赁期限：2023年7月29日至2024年10月3日）。车辆租赁方：武宁县启泽环境工程有限公司，统一社会信用代码：91360423MABUWF\*\*\*\*，法

定代表人：章红光，使用性质：货运，品牌：润知星牌，车辆型号：SCS5181ZD\*\*\*\*，车身颜色：白/灰/绿，燃油种类：柴油，发动机号：9302\*\*\*\*，车辆识别代号：LGDXWB1S3NH11\*\*\*\*，出厂日期：2022年8月5日，初次登记日期：2022年11月9日，最近检验日期：2023年10月19日，检验有效期至：2024年11月30日，保险终止日期：2024年8月31日，保险公司：天安财产保险有限公司，第三者责任险金额150万。该车总质量18000kg，核定载质量9005kg，事发时车厢装载垃圾，经武宁县万福地磅营业部过磅核载（该地磅经检定合格，有效期从2024年3月13日至2025年3月12日），实载10775kg，载物超过最大允许载质量21.8%。

（12）赣南湖中心[2024]痕鉴字第 676 号文书鉴定意见：1.被鉴定车辆赣 G45771 号润知星牌重型特殊结构货车的制动系、转向系、车身防护装置，事故前符合 GB7258-2017《机动车运行安全技术条件》中的规定。2.被鉴定车辆赣 G45771 号润知星牌重型特殊结构货车的车身反光标识，事故前不符合 GB7258-2017《机动车运行安全技术条件》8.4.1 条的规定。

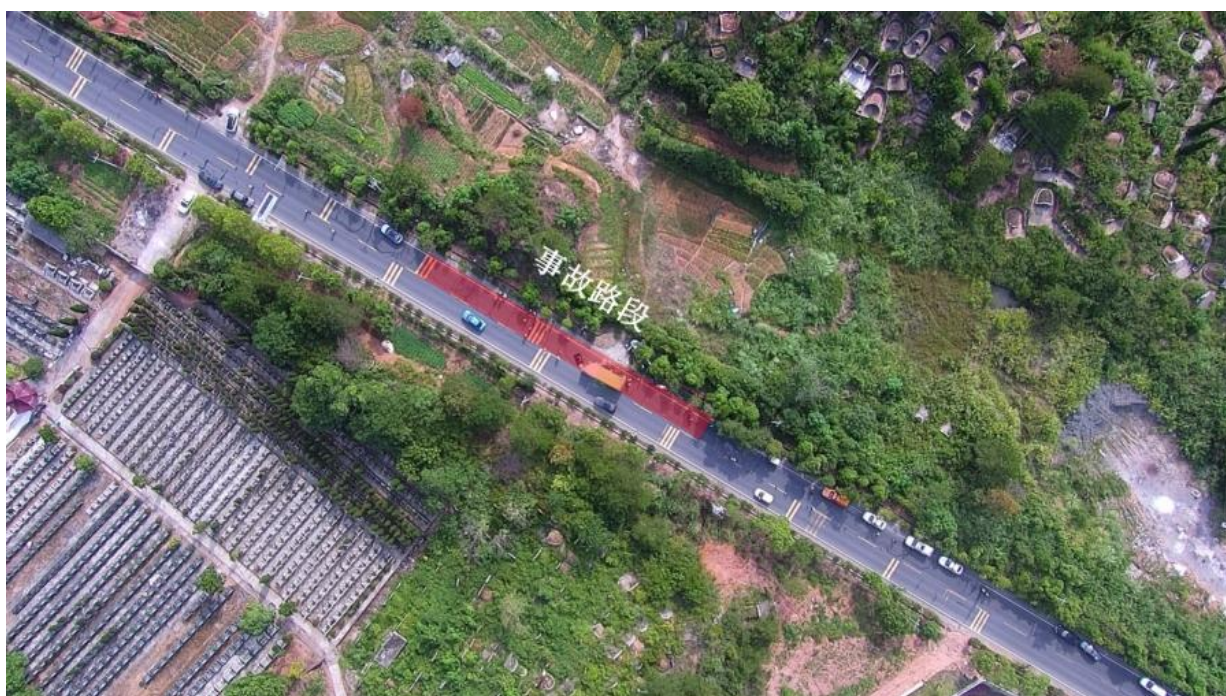
图 4 事故现场道路

属(熊某平、熊某菊、张某福、熊某)从石门楼镇新牌村出发，沿 S218 省道(亦称：罗庙线)、S305 省道，从石门楼镇往武宁县城方向行驶，当日 13 时 39 分许，邹某行驶至 S305 省道 65K M+400M(武宁县月田村路段)时驶入对向车道，与对向车道丁某涛驾驶的赣 AD78H6 小型汽车左后侧发生刮碰后再与对向车道李某驾驶的赣 G45771 重型特殊结构货车发生碰撞，造成以上三车受损，熊某道和熊某平当场死亡，熊某菊受伤经抢救无效死亡，黄某华、张某福、熊某不同程度受伤的道路交通事故。

事故发生路段位于 S305 省道 65km+400m 处(武宁县新宁镇月田村路段)，公路等级为二级，道路呈南北走向，北往武宁县城方向，南往武宁县茶场方向，东侧和西侧均为行道树，沥青路面，路面平整无坑槽，干燥，事发路段为一般坡路，坡度：2%，道路宽 8.68 米(未含路肩)，路面附着系数为 0.57。双向两车道，单幅车道宽 4.34 米，单幅路肩 1.44 米，道路中心施划单黄虚线，机动车道两侧施划白色公路边缘线，事发路段施划多组连续减速震荡线，标线颜色醒目、功能良好，爆闪灯、情报板、安全柱等设施齐全，限速为 60km/h。该路段 1966 年建成，2002 年改建。九江市公路发展中心武宁分中心负责对该路段的

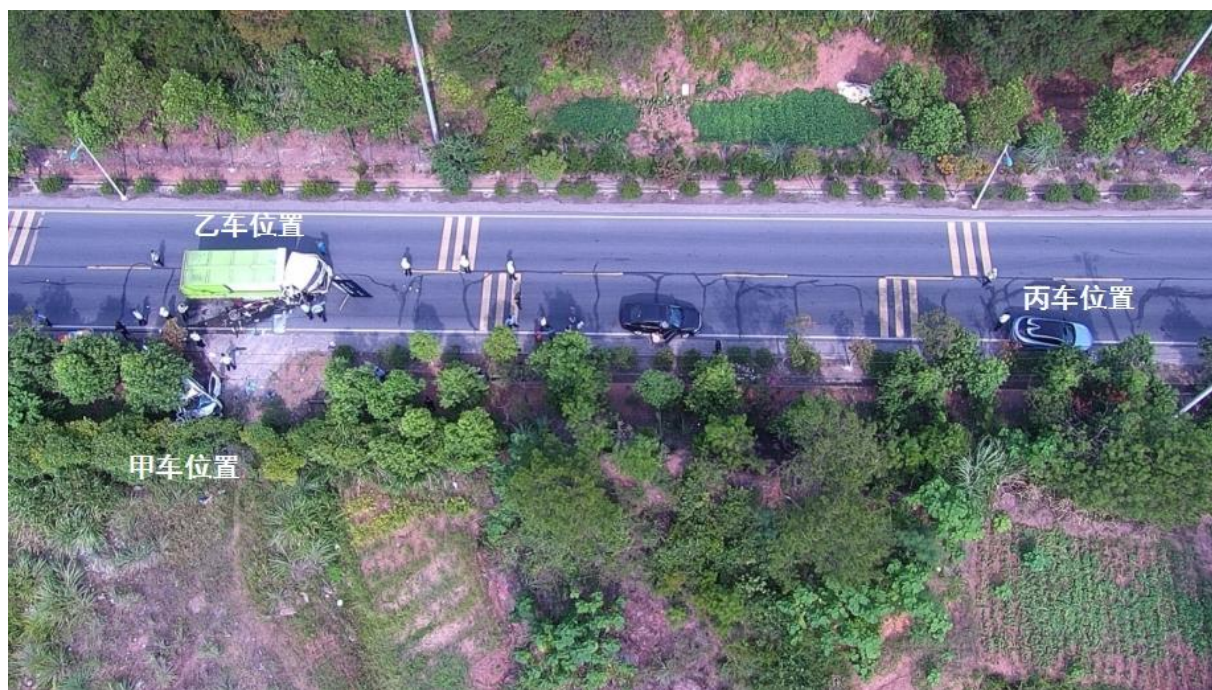
现场痕迹集中在西侧路面，乙车尾部有一处长 310cm 制动拖印，其起止点距离现场西侧公路白色边缘线分别为 280cm 和 320cm，乙车停止位置左侧底部路面上有一处长 300cm 侧滑

印，甲车停止位置左侧路边上有两条分别长为 650cm 和 280cm 侧滑印，现场乙车停止位置右侧路面有大量散落物及车辆零部件，如甲车右前轮胎。

甲车车头右侧痕迹和乙车车头右侧痕迹存在特定的物质交换过程，在痕迹高度与痕迹形成机理上可以形成对应关系，即造痕体与承痕体可以相互吻合，两车受损部位痕迹形态符合在运动过程中甲车车头右侧和乙车车头右侧发生碰撞刮擦所形成。

甲车车身左前部痕迹和丙车车尾左侧痕迹存在特定的物质交换过程，在痕迹高度与痕迹形成机理上可以形成对应关系，即造痕体与承痕体可以相互吻合，两车受损部位痕迹形态符合在运动过程中甲车左前部和丙车车尾左侧发生碰撞刮擦所形成。
