# 遵义汇川“11·6”一般道路运输 事故调查报告

遵义市政府事故调查组

**经事故调查组调查认定，遵义汇川“11·6”一般道路交通事故是一起生产安全责任事故。**

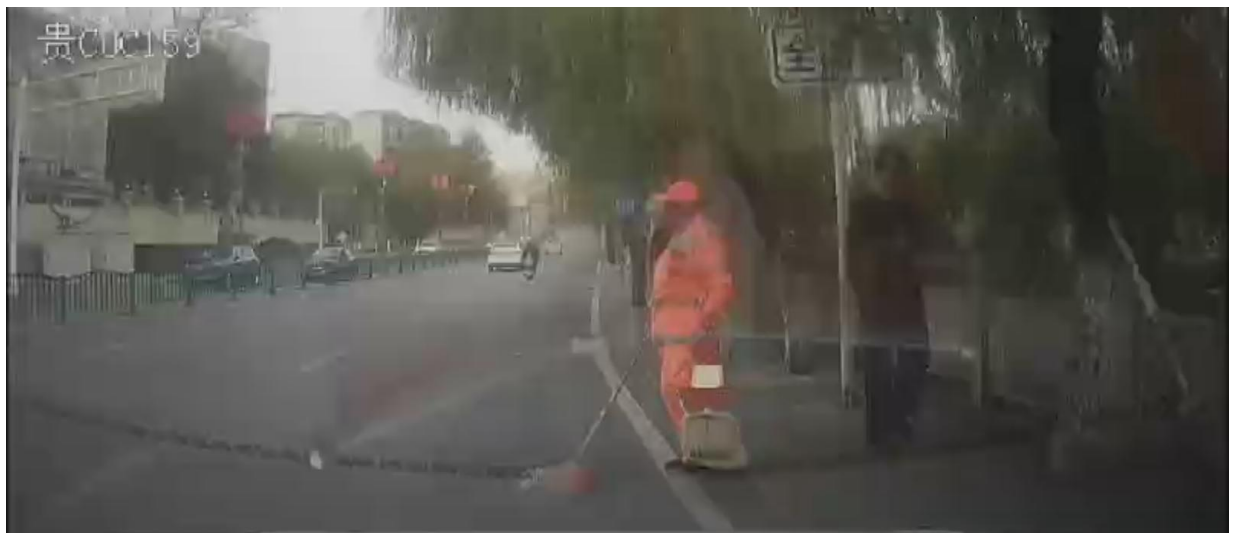
图一：事发前图片

事发路段位于遵义市汇川区天津路,为一般城市道路普通路段,沥青路,双向六车道,南北走向,涉事车辆由南往北行驶。事发时天气晴,路面干燥、完好。

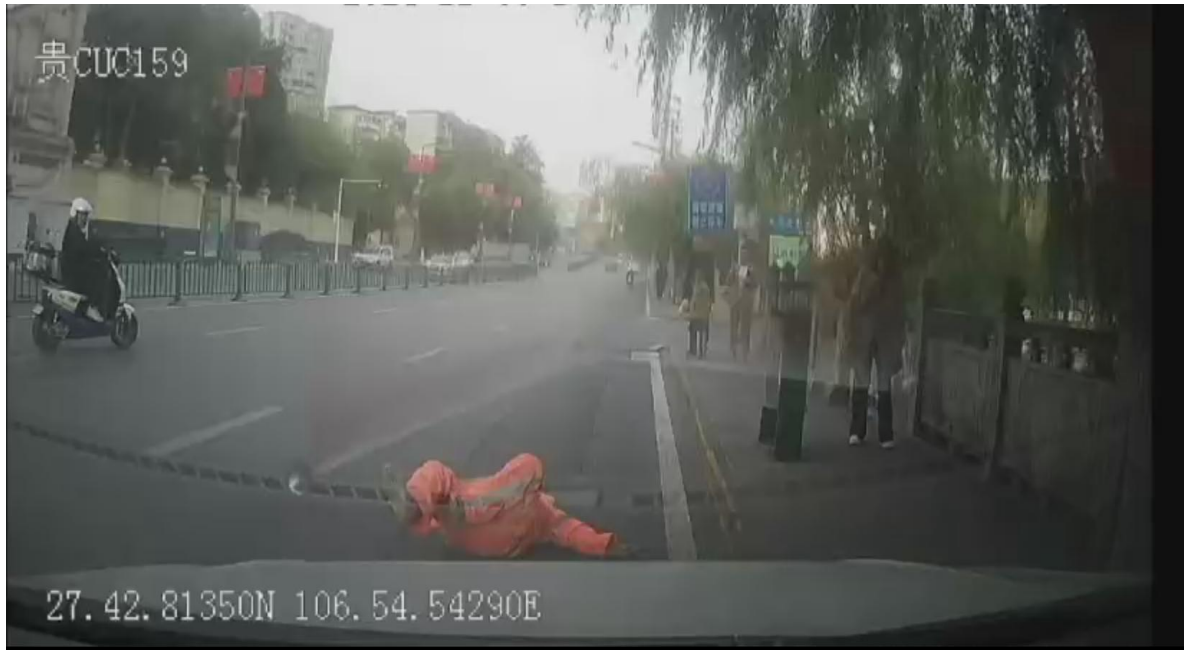
图二：事发后现场图片

CUC159 号巡游出租汽车开始营运。17 时许，于汇川区洗马路接到一名乘客后，沿汇川区天津路往人民路方向行驶。17 时 2 分许，当车辆行驶至三阁公园桥头处时，车辆撞上人行道上正在作业的环卫工人喻某莲，陈某耀随即刹车制动，并下车察看喻某莲情况，此时喻某莲倒地不起。随后陈某耀拨打报警电话，同时贵 CUC159 号巡游出租汽车乘客拨打 120 急救电话，交警、医院等应急处置人员达到事故现场，17 时 51 分许，喻某莲被送往遵义市第一人民医院抢救。

经调查分析，陈某耀在驾驶贵 CUC159 号巡游出租汽车过程中注意力不集中，未注意观察前方道路情况，未确保行车安全，是导致此次事故的直接原因。
