# 天津东丽区金钟街新中村临时污水泵站 “4·15”较大中毒事故调查报告

2026年4月15日14时24分许，位于东丽区金钟街津蓟高速北环铁路特大桥以西的新中村临时污水泵站发生一起较大中毒事故。1名作业人员进入污水井内进行潜水排污泵维护作业时，因硫化氢中毒晕倒，另2名作业人员先后下井施救均中毒晕倒，3人经送医抢救无效死亡，直接经济损失515万元（不含事故罚款）。

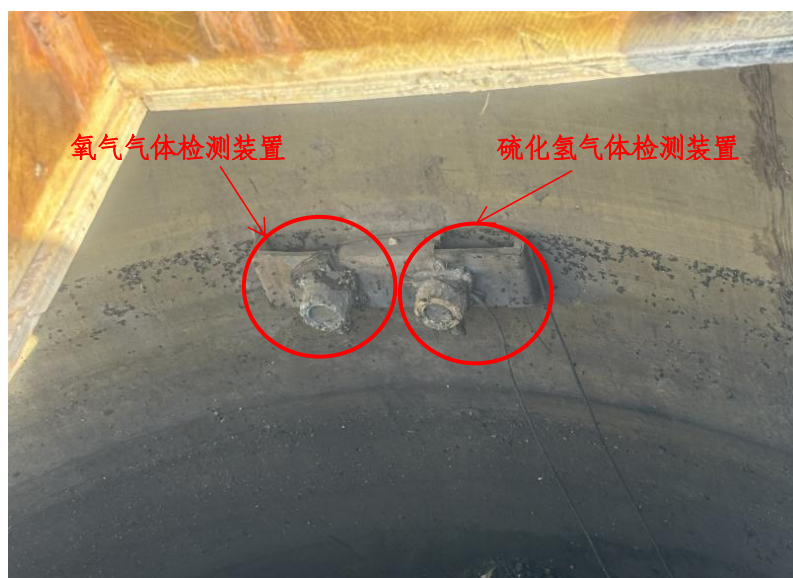
图3 污水井内壁的硫化氢和氧气气体检测装置图

污水井东南侧内壁安装有硫化氢和氧气气体检测装置，表面均严重腐蚀，传感器进气口被完全堵塞。

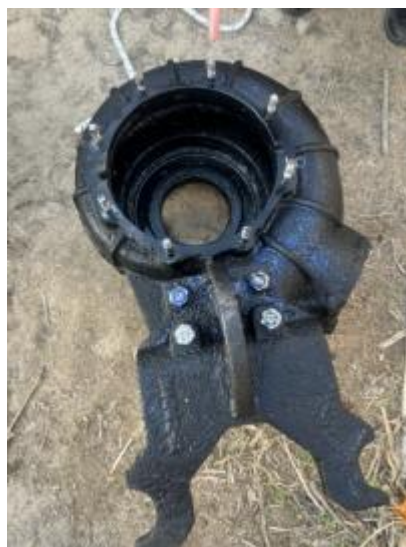
图4 3#潜水排污泵蜗壳和耦合器支架图

从事故现场污水井3#泵位打捞上来3#潜水排污泵蜗壳和耦合器支架；从井底打捞上来3枚螺母等物品。
