# 青山湖东华大道“9·26”一般道路交通 事故调查报告

青山湖区政府事故调查组

2023 年 12 月 12 日

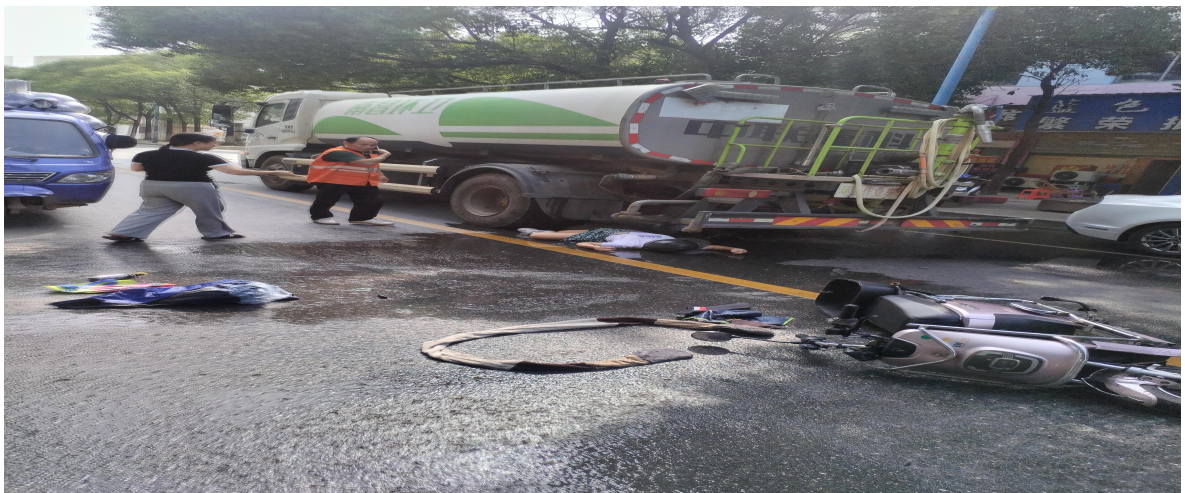
图 1 事故现场图

2023 年 9 月 26 日 14 时 29 分许，徐某莉驾驶的赣 ADD9899 “立马”牌两轮电动自行车在东华大道 298 号由北向南越中心单黄虚线超越周某驾驶的赣 M97769 重型载货专项作业车（洒水车，正在由北向南洒水作业），遇由南向北梅某伟驾驶的赣 A5020R 小型普通客车，徐某莉向右摔倒过程中，赣 A5020R 小型普通客车车体左侧轮胎碾压赣 ADD9899 号“立马”牌两轮电动车车体左侧，造成徐某莉倒地后被赣 M97769 重型载货专项作业车左后轮碾压致当场死亡、赣 A5020R 小型普通客车和赣 ADD9899 号“立马”牌两轮电动自行车受损的道路交通事故。见图 1。

事故路段为东华大道南北走向、双向二车道、有机动车道、非机动车道、人行道，标线清晰，由北向南方向道路全宽 5.8 米、非机动车道宽 2.1 米。赣 M97769 重型载货专项作业车车头由北向南，前后轮距路肩边缘分别为 3.4 米、3.2 米；赣 A5020R 小型普通客车车头由南向北；赣 ADD9899 号“立马”牌两轮电动车在专项作业车左后侧，车头朝北，前后轮距路肩边缘分别为 6.4 米、5.7 米。死者倒在货车左后侧位置，头部距离路肩边缘 5.4 米，脚部距离路肩边缘 4.9 米。

江西中正司法鉴定（赣中正司鉴【2023】痕鉴字第 1288 号）意见：丙车粉色立马二轮电动车车体右侧摩擦痕迹符合该车向右侧倒地，后乙车[赣 A5020R]白色尼桑越野车车体左侧轮胎碾压丙车粉色立马二轮电动车车体左侧，同时丙车粉色立马二轮电动车骑乘人员身体向右侧倒地地被甲车[赣 M97769]洒水车车体左侧轮胎碾压接触在本次事故中可以形成。
