## 连城县人民政府关于 连城县申德光伏系统有限公司 “1·2”一般车辆伤害事故调查报告的批复

## 连城县申德光伏系统有限公司“1·2” 一般车辆伤害事故调查报告

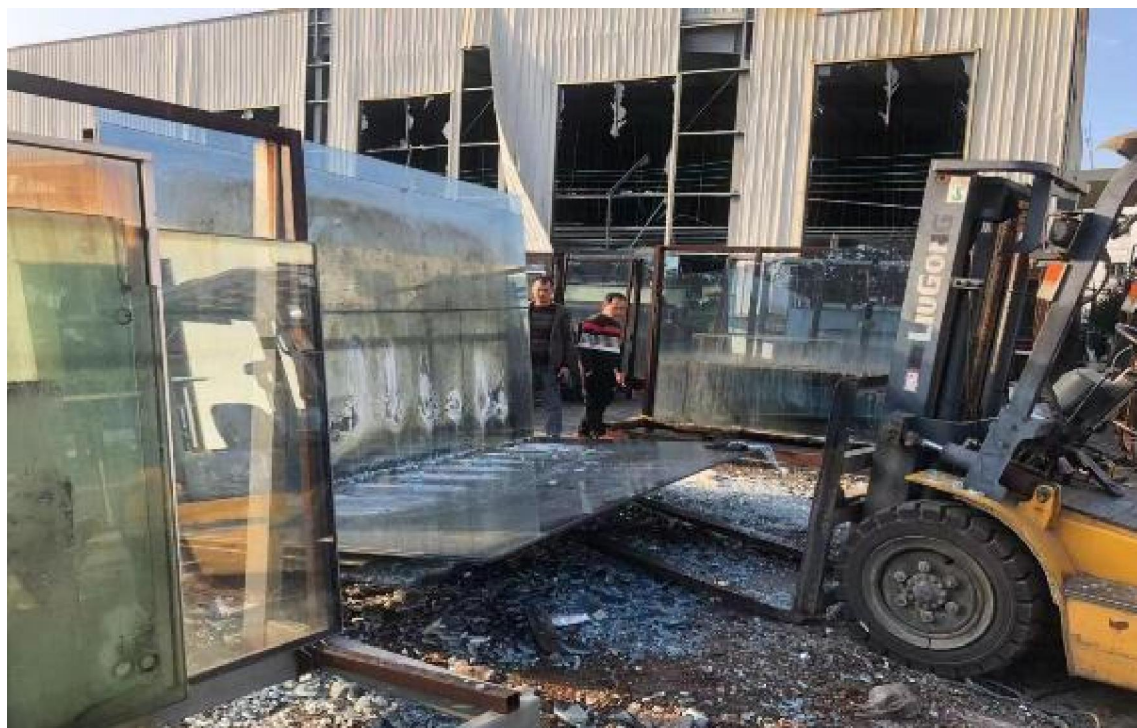
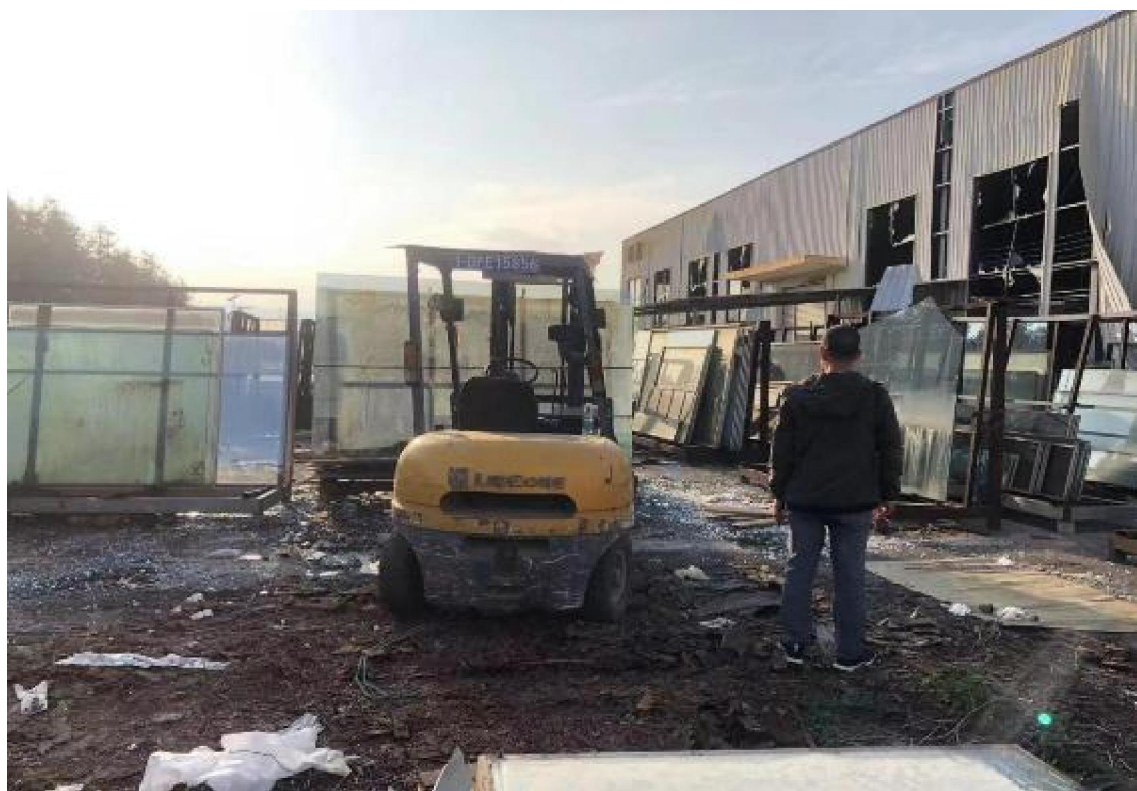
## 现场勘查照片

2022 年 1 月 2 日 11 时 03 分许，在申德公司厂区内玻璃堆放区，张万熙将一玻璃架（已放置 3 块玻璃，合计约 200Kg）叉上叉车，傅富生见玻璃不稳，站上叉车货叉上背靠叉车一只手撑住叉车挡货架，一只手撑住玻璃，当叉车到达卸货点，货叉下放到地面时，其中 2 块玻璃向后倾倒，将傅富生脖子卡在叉车挡货架上，张万熙立即向在场的人员呼救，一起将玻璃移开。
