# 宽甸石湖沟“8·25”较大道路 交通事故调查报告

2025年8月25日2时10分，宽甸县石湖沟乡双岭子村十二组双十二号桥上发生一起车辆坠河事故，造成2人死亡、1人失踪，1辆车损坏，事故直接经济损失约350万元。

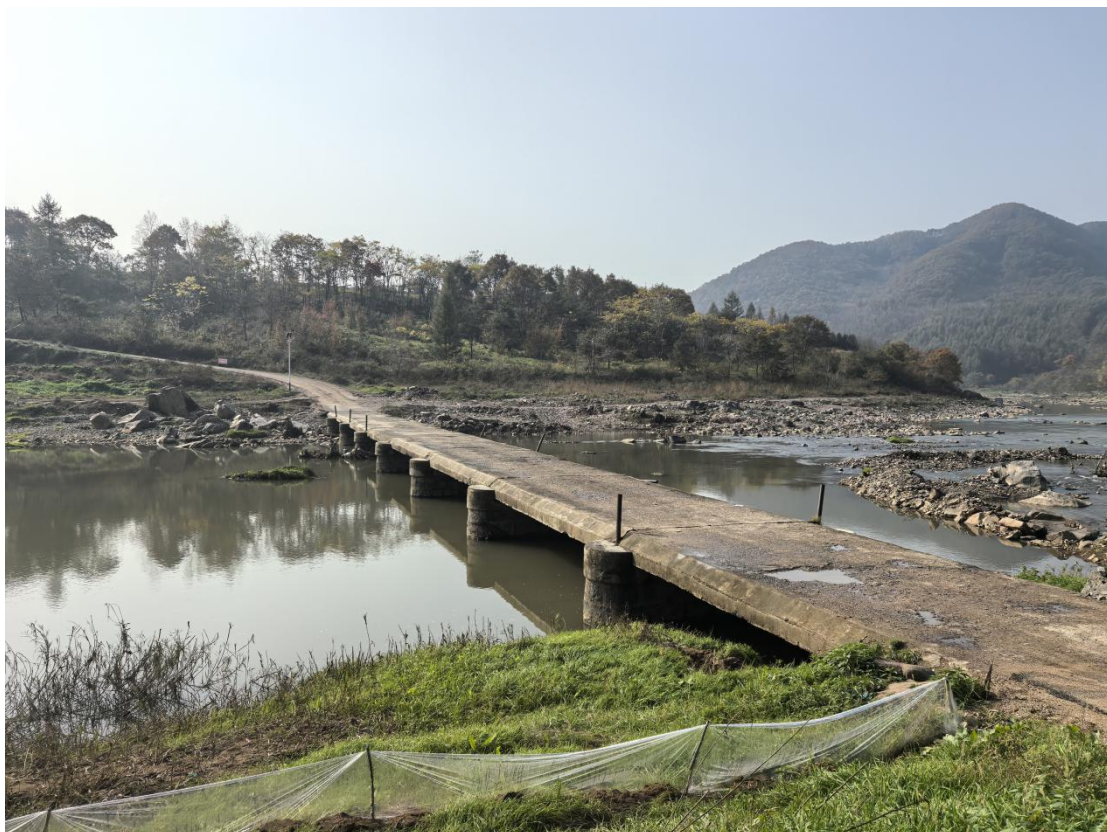
图一 双十二号桥整体外观

涉事路段双十线位于宽甸县石湖沟乡双岭子村，起点为双岭子村十组，终点为双岭子村十二组，全长 3.376 公里，为四级公路，事故现场位于双十二号桥上。双十二号桥（以下称漫水桥）修建于 2005 年，座落在蒲石河上，河水流向由东向西，桥面呈南北向并与河流正交，桥梁全长为 65.4m，桥跨组合为 8x8m，桥面净宽为 3.5m，上部结构为钢筋混凝土现浇板，下部结构为钢筋混凝土墩台、天然基础，桥面铺装为水泥混凝土，桥面铺设在 7 座椭圆形桥墩上，每座桥墩两侧各设有 1 根高度为 80 厘米警示桩（高出桥面部分 60 厘米），但由于年久失修，部分警示桩已经缺失，剩余的警示桩已生锈且无反光条，在夜间起不到警示作用。桥面日常养护工作由石湖沟乡双岭子村负责。

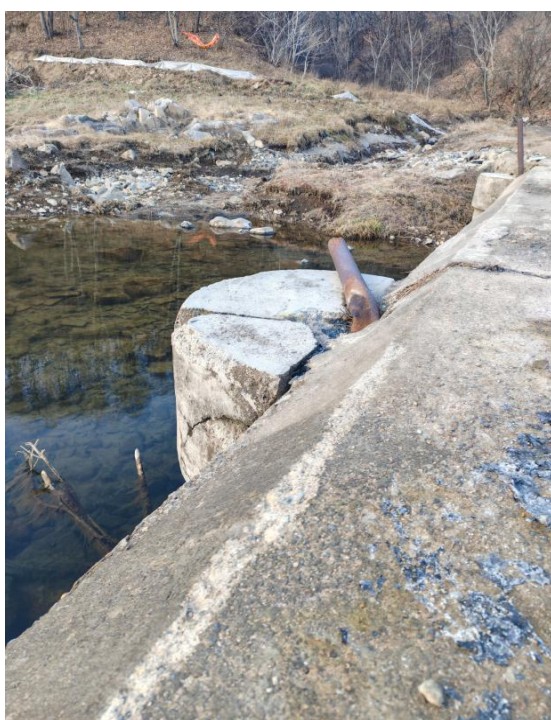
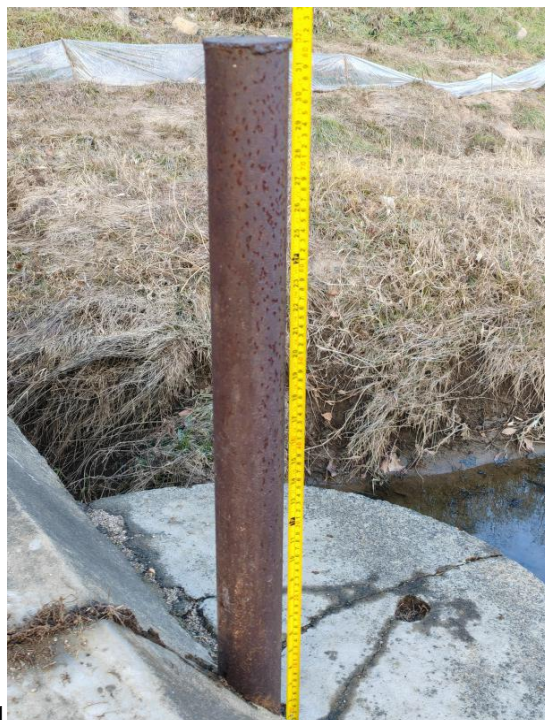
图二 桥面部分警示桩情况

1. **事发漫水桥安全设施存在缺陷。**调查发现，事发漫水桥桥未按规定设置水位标尺；桥面原设置的 14 根警示桩缺失 4 根，剩余 10 根均存在锈蚀且无反光条，其中 3 根发生明显倾斜，安全警示功能严重不足。

**（二）开展农村道路及漫水桥安全隐患专项排查治理。**宽甸县交通运输部门要协同各乡镇政府，对辖区内农村公路、桥梁隧道，特别是漫水桥开展系统性安全普查，建立隐患清单台账并及时整改。针对漫水桥，要强制设置清晰的水位标尺和永久性警示标志，并确保防护桩（栏）齐全完好且具备夜间反光功能。同时，要严格落实“路长制”，强化乡、村两级的日常养护与巡查责任，对发现的设施缺陷及时修复，补齐农村公路交通安全设施的短板。

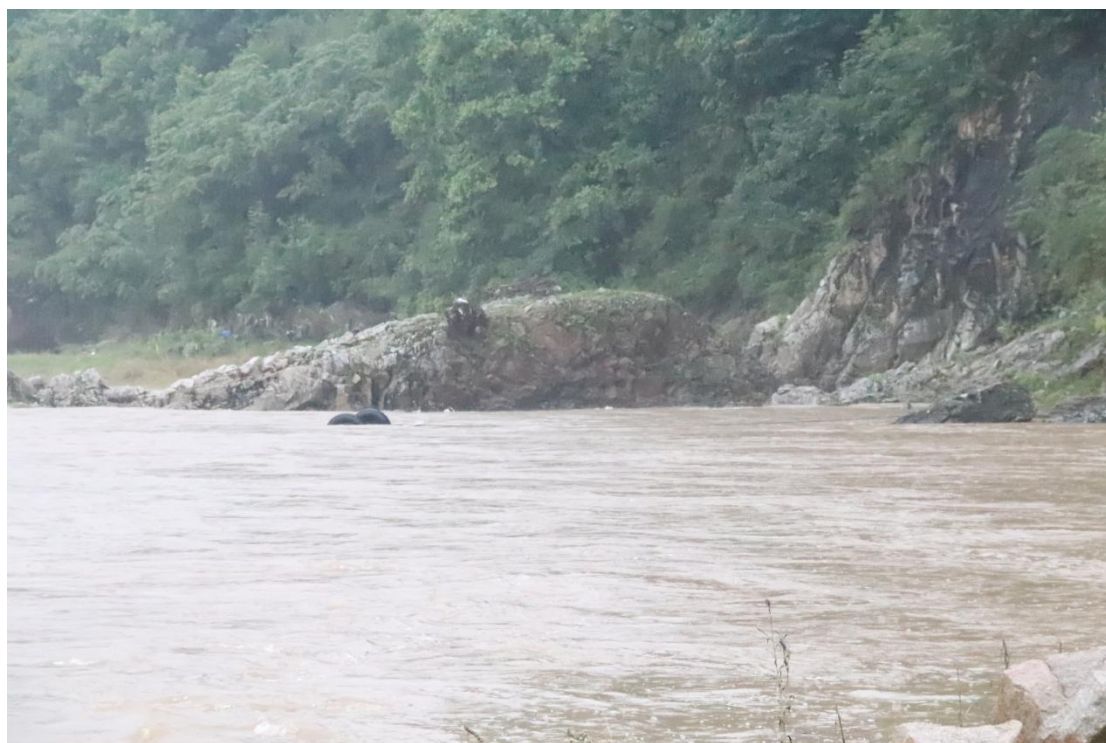
2 时 10 分许，王某辉沿桥步行返回准备替陈某林开车，却见陈某林的车已开上桥，袁某香等人发现后连忙向陈某林呼喊并挥手示意停车，但陈某林并未停车，在行驶约 5 米后，车头便偏向水流方向，随即车辆失控坠入河中。坠入河中的车辆迅速被河水吞没，仅见车灯亮光顺流而下。

图三 事故车辆翻扣在水中仅有部分轮胎露出水面
