# 重庆 G50 沪渝高速“7·17”较大道路交通事故调查报告

2025 年 7 月 17 日，G50 沪渝高速下行方向 1693km+846m 路段发生一起重型厢式货车追尾撞击重型汽车列车，造成 3 人死亡、3 人受伤的较大道路交通事故。

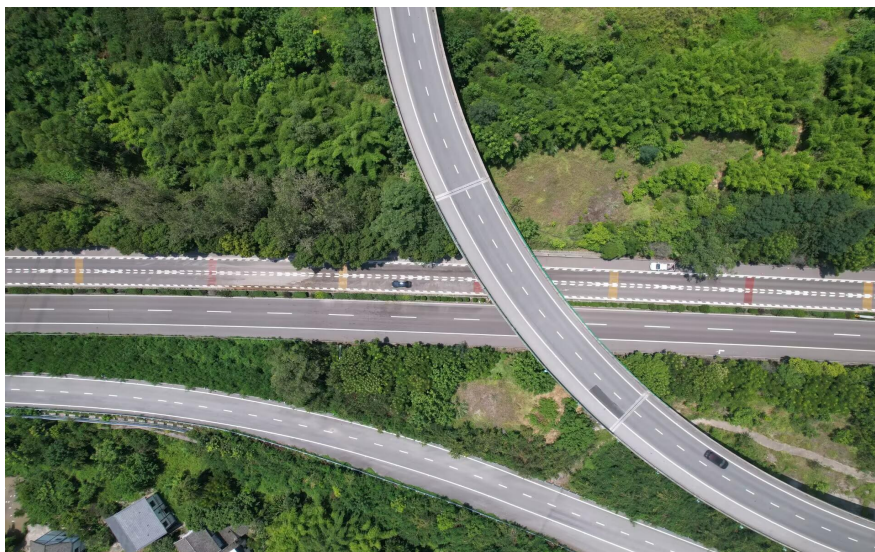
图 1 事故路段图

事故现场位于东经 101°07'07"，北纬 29°54'49"，G50 沪渝高速公路下行方向 1693km+846m（重庆市长寿区境内），事发路段为沥青路面，坡度 3.5%，直道下坡，单向两条行车道和一条应急车道，其中行车道宽 3.75m，应急车道宽 2.65m，分车型限速，小客车限速 120km/h，小客车除外限速 100km/h。事故路段属于 G50 沪渝高速长寿段（长寿互通至长梁互通之间），正线采用双向四车道高速公路标准建设，桥梁和路基同宽（24.5m），平曲线最

小半径 700m，平均每公里纵坡变更 1.08 次，路基建设以挖填方传统工艺为主。2003 年 12 月由重庆市交通委员会组织验收合格，正式投入运行使用，由重庆渝东高速公路有限公司负责日常管理，重庆通力高速公路养护工程有限公司负责道路养护。

事故发生时为夜间（凌晨 3 时 25 分许），无路灯照明，天气晴，路面干燥，道路畅通。

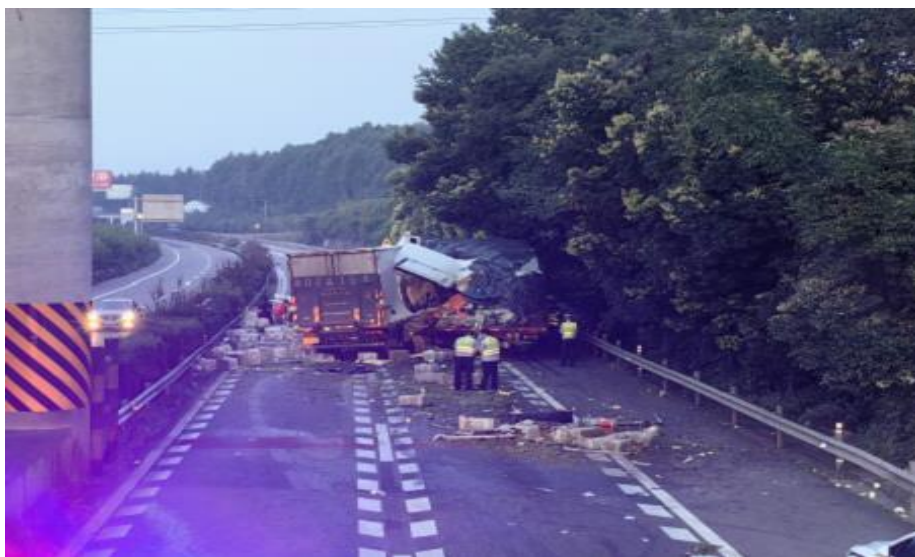
图 2 事故现场图

事故现场以 G50 沪渝高速下行方向 1693km+800m 公里桩为基准点，以道路右侧白实线为基准线，沿车行方向开展事故现场勘查。

（1）拖印 L1，长 7.7m，痕迹起点距基准点 50m，距基准线 6m，止点距基准点 57.5m，距基准线 6.1m。成痕原因为渝 DM\*\*\* 重型厢式货车碰撞后嵌入皖 FD0\*\*\* 挂重型低平板半挂车尾部被拖移前行时右前轮在路面拖移形成。

(2)拖印 L2,长 6m,痕迹起点距基准点 64m,距基准线 3.5m,止点距基准点 70m,距基准线 3.46m,成痕原因为皖 FD0\*\*\*挂重型低平板半挂车左侧第三轴内侧轮胎拖动形成。

(3)拖印 L3,长 6m,痕迹起点距基准点 64m,距基准线 3.7m,止点距基准点 70m,距基准线 3.66m,成痕原因为皖 FD0\*\*\*挂重型低平板半挂车左侧第三轴外侧轮胎拖动形成。

(4)拖印 L4,长 7.8m,痕迹起点距基准点 62.2m,距基准线 1.8m,止点距基准点 70m,距基准线 1.7m,成痕原因为皖 FD0\*\*\*挂重型低平板半挂车右侧第三轴内侧轮胎拖动形成。

(5)拖印 L5,长 8.3m,痕迹起点距基准点 61.7m,距基准线 1.6m,止点距基准点 70m,距基准线 1.54m,成痕原因为皖 FD0\*\*\*挂重型低平板半挂车右侧第三轴外侧轮胎拖动形成。

(6)挫划印 L6,长 0.05m,痕迹起点距基准点 45.83m,距基准线 3.1m,痕迹止点距基准点 45.88m,距基准线 3.1m。成痕原因为渝 DM\*\*\*重型厢式货车碰撞后箱体右下侧金属龙骨掉落地面碰撞形成。

(1) 散落物 B 为渝 DM\*\*\*重型厢式货车碰撞后箱体右下侧金属龙骨,中心点距基准点 51.7m,距基准线 3.1m。

(2) 散落物 C 为皖 FD0\*\*\*挂号重型低平板半挂车悬挂左侧备胎,事故碰撞掉落,轮胎中心点距基准点 56.2m,距基准线 3.3m。

(3) 散落物 D 为渝 DM\*\*\*号重型厢式货车运载物(李子)散落中心点,距基准点 64.8m,距基准线 4.7m。

综上所述，渝 DM\*\*\*号重型厢式货车右前部整体 0—105cm 处与皖 FD0\*\*\*挂号重型低平板半挂车左后部整体 0—110cm 处碰撞接触，最大撞击深度为 1.5m，碰撞导致渝 DM\*\*\*号重型厢式货车驾驶室撕裂变形，皖 FD0\*\*\*挂号重型低平板半挂车及所载货物入侵渝 DM\*\*\*号重型厢式货车驾驶室。两车碰撞的造痕体和呈痕体在距地高度和变形形态上对应相符。

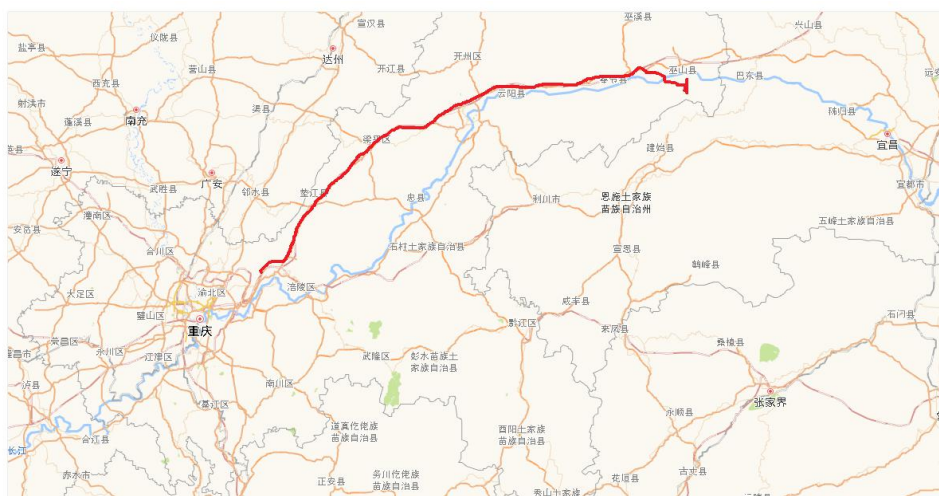
图 4 渝 DM\*\*\*号重型厢式货车行驶轨迹图

2025 年 7 月 16 日 21 时 30 分许，杨\*甲驾驶渝 DM\*\*\*号车搭乘黄\*、胡\*\*、饶\*\*从巫山县曲尺乡出发经坪瞿公路、G348 国道到达奉节县草堂收费站，并在草堂收费站外将渝 DM\*\*\*号车的部分货物（8 件李子，每件约 25kg）转移到杨\*乙驾驶的渝 B6\*\*\*号车（该车从曲尺乡出发时由杨\*乙驾驶，搭乘曹\*、王\*\*）后两车驶入 G42 沪蓉高速。23 时 39 分，两车到达草堂服务区，杨\*

甲将渝 B6\*\*\*号车所载货物 8 件李子及杨\*乙、曹\*、王\*\*转移到渝 DM\*\*\*号车上。23 时 51 分，杨\*甲驾驶渝 DM\*\*\*号车搭乘杨\*乙、曹\*、胡\*\*、黄\*、王\*\*、饶\*\*继续往重庆城区方向行驶。7 月 17 日 2 时 55 分到达 G50 沪渝高速垫江服务区，更换为杨\*乙驾驶该车往重庆城区方向行驶，直至 3 时 25 分事故发生。杨\*乙从垫江服务区驾驶渝 DM\*\*\*车至事故发生，驾驶时长为 0.5 小时。

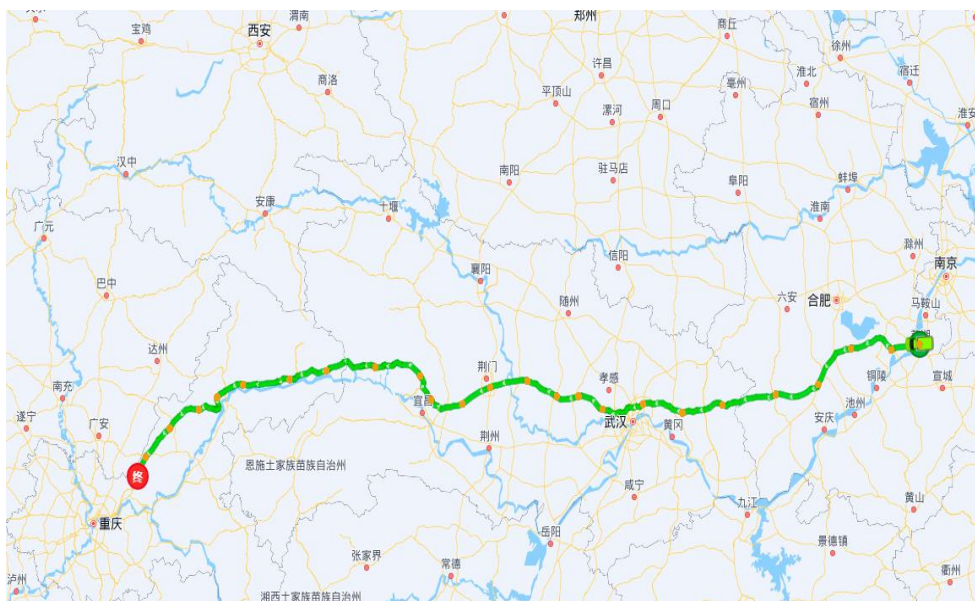
图 5 皖 F38\*\*\*/皖 FD0\*\*\*挂重型半挂汽车列车行驶轨迹图

2025 年 7 月 16 日 3 时 1 分，江\*\*驾驶皖 F38\*\*\*/皖 FD0\*\*\*挂重型半挂汽车列车运载汽车配件从安徽省芜湖市经济技术开发区飞阳物流园出发经 G42 沪蓉高速公路往重庆城区方向行驶，19 时 16 分由湖北巴东进入重庆巫山县境内并进入巫山服务区休息，20 时 17 分继续行驶，23 时 8 分进入万州服务区停车休息，23 时 34 分继续行驶，2025 年 7 月 17 日 2 时 15 分进入垫江服务区停车休息，2 时 36 分继续驾车往重庆城区方向行驶，3 时 17 分许，行驶至 G50 沪渝高速下行方向 1693km+200m 路段时，车辆左前侧

与高速公路中央护栏发生刮擦，造成车辆左侧前灯组、翼子板及第二轴轮胎等受损的道路交通事故，后将车停驶在 G50 沪渝高速下行方向 1693km+800m 处的应急车道（占用部分行车道），并下车检查车辆状况。3 时 25 分许，车辆在起步行驶后 13 秒时（此时车辆仍占用部分应急车道行驶）被后方由杨\*乙驾驶的渝 DM\*\*\*号重型厢式货车追尾碰撞。
