# 香洲南湾大道都会四季“9·30”一般 机械伤害事故调查报告

珠海市香洲区政府事故调查组

2026 年 1 月 29 日

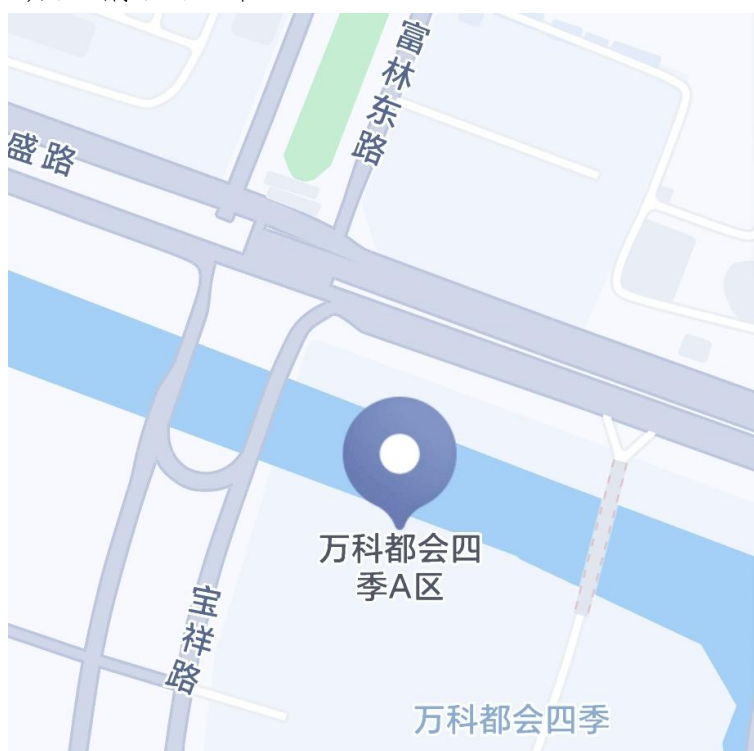
图 1 事发地点在香港洲南湾大道都会四季 A 地块位置。

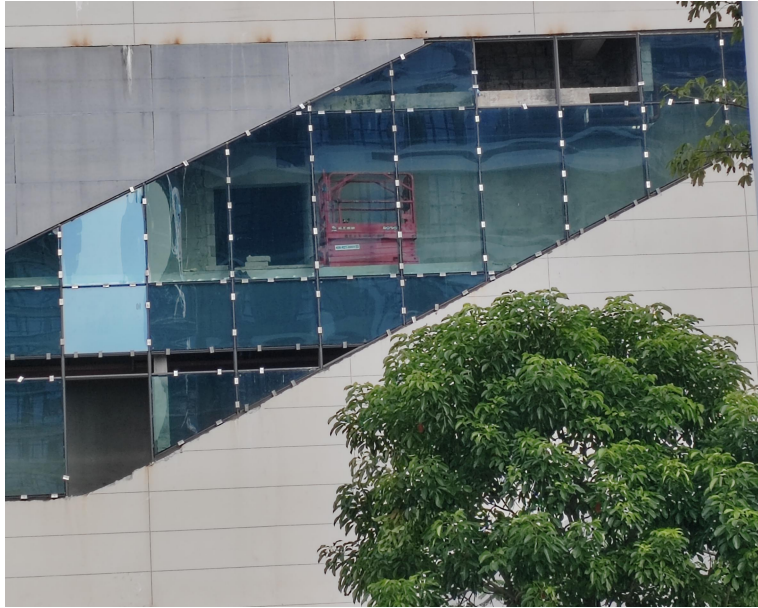
图 2 A 地块外侧可通过玻璃幕墙看到 3 层停放一辆红色剪叉式升降工作平台。

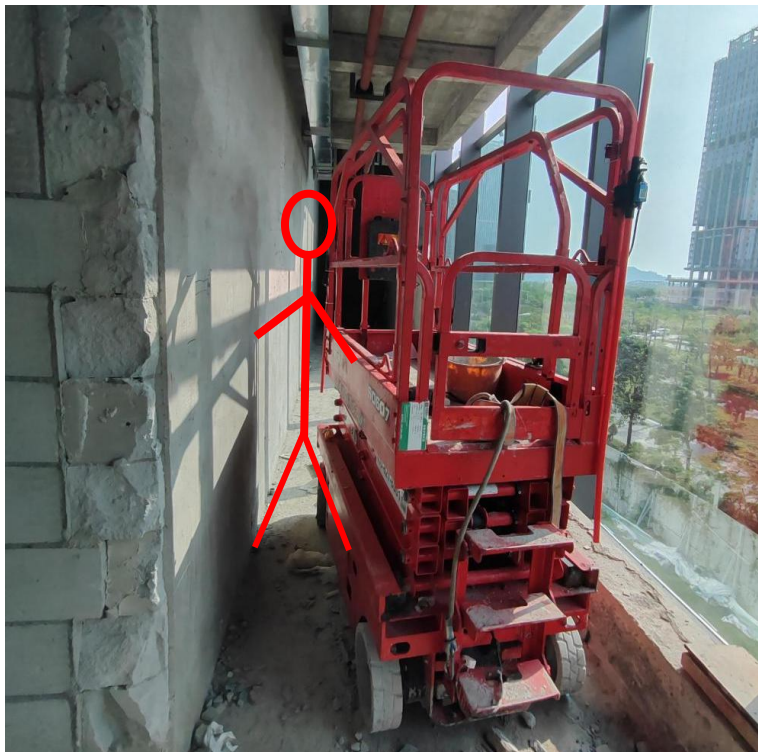
图 3 3 层西侧通道停放一辆红色剪叉式升降工作平台，通道一侧是水泥墙，一侧是玻璃幕墙，事故发生时李某（死者）夹在剪叉式升降工作平台与水泥墙间。

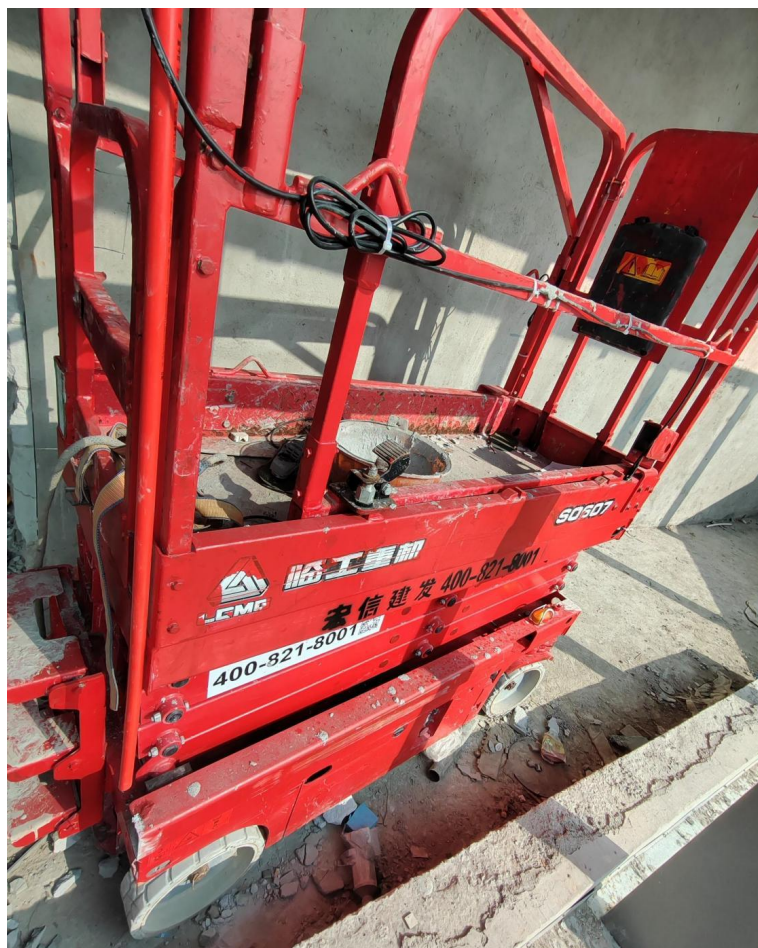
图 4 3 层后勤通道现场停放的剪叉式升降工作平台侧面标注设备型号为 S0607，剪叉式升降工作平台四周有防护栏。

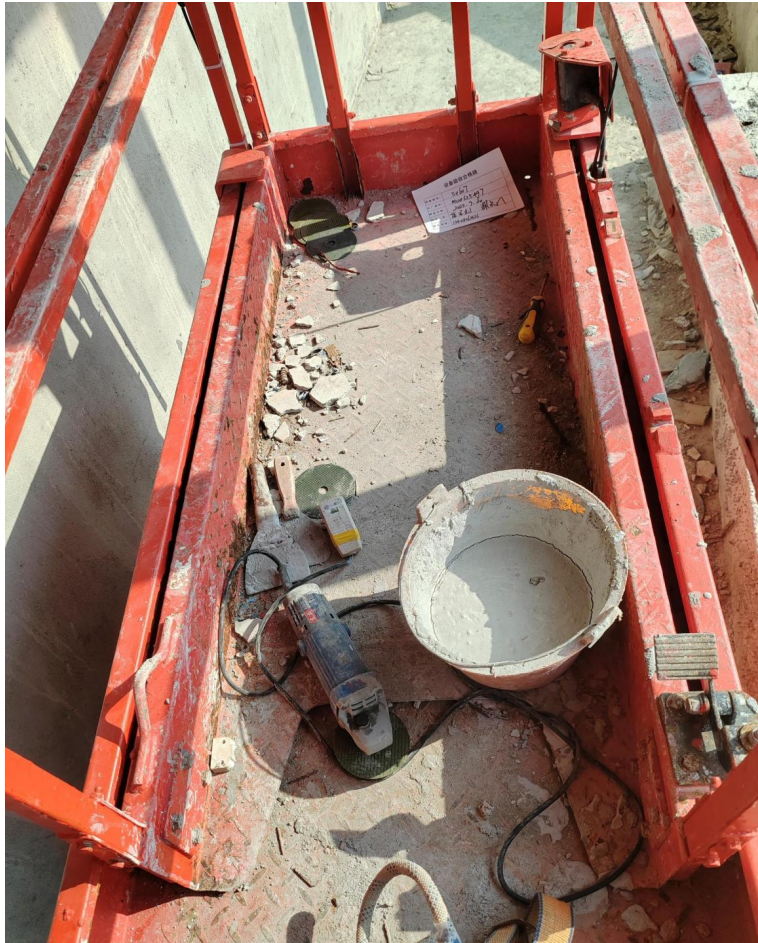
图 5 红色剪叉式升降工作平台上有设备验收合格牌、一个砂轮机、一个水泥桶、一个铁铲。

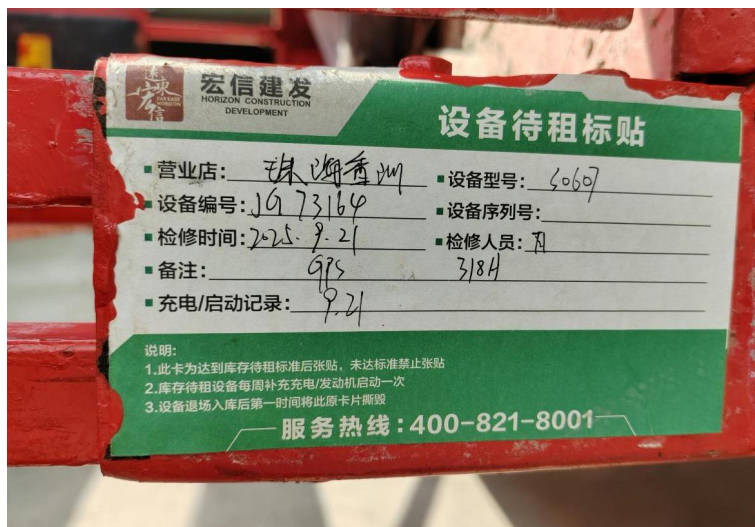
图 6 红色剪叉式升降工作平台上粘贴的设备待租标贴显示设备营业店为珠海香洲，设备型号为 S0607,设备编号为 JG73164，设备检修时间为 2025 年 9 月 21 日，备注 GPS 318H,充电/启动记录为 9 月 21 日。

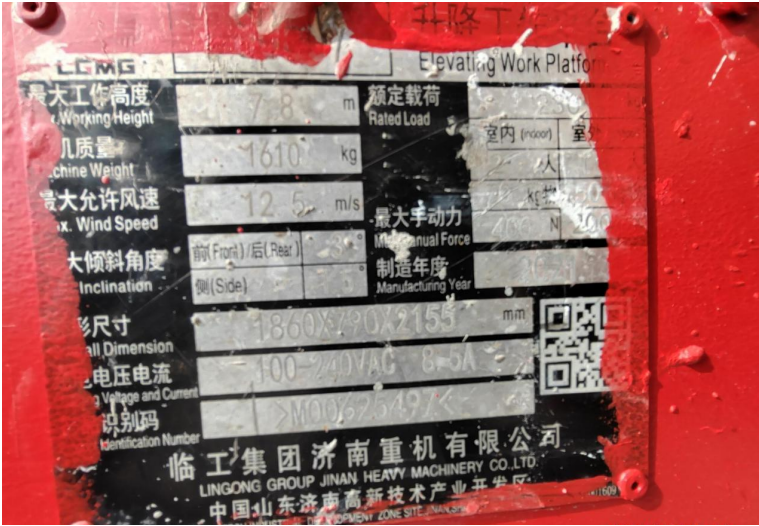
图 7 红色剪叉式升降工作平台设备铭牌，铭牌内容有些许磨损。

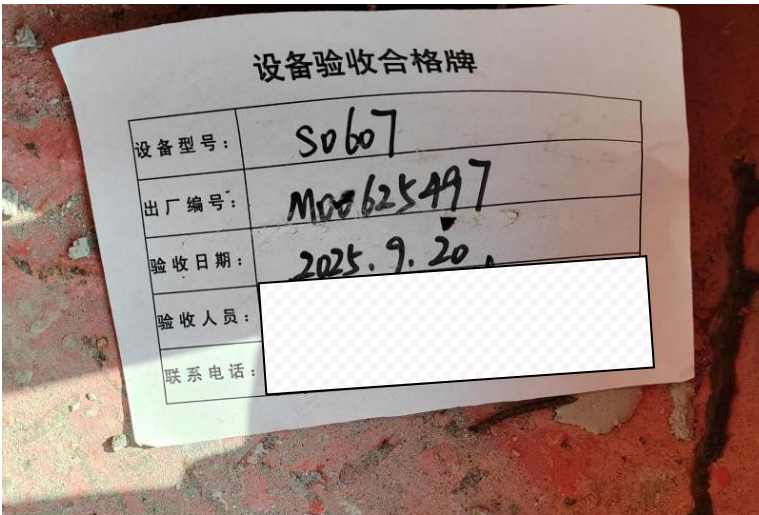
图 8 红色剪叉式升降工作平台上掉落一张设备验收合格牌，显示设备型号为 S0607，出厂编号为 M00625497，验收日期为 2025 年 9 月 20 日，验收人员为唐某剑、谢某明，联系电话为 1340826\*\*\*\*。

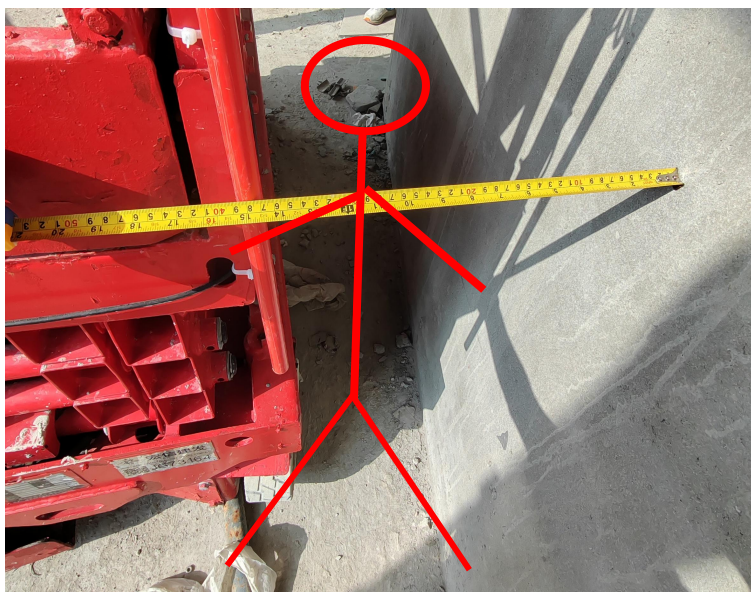
图 9 红色剪叉式升降工作平台左后方防护栏与水泥墙距离约为 370mm。  
李某被夹在此处。

现场勘察显示：李某被夹在 S0607 自行走剪刀式高空作业平台 and 水泥墙中间，涉事设备与水泥墙间距约为 370mm，小于避免人体全身部位受挤压的最小间距 500mm<sup>[30]</sup>。

由于现场没有目击者、没有监控，结合鉴定报告、笔录以及相关资料，推断可能导致事故发生的原因：李某操作涉事 S0607 自行走剪刀式高空作业平台时，因疏忽大意未及时留意涉事设备行走路线，导致李某被涉事设备撞击并向水泥墙侧挤压，由于涉事设备遥控器被夹在李某右手腋下无法取出并暂停设施设备行走，最终导致李某死亡。

高空作业平台操作人员疏忽大意，未能及时发现设备行走路线，导致事故发生。操作人员操作时要集中注意力，确保作业环境预留安全距离。

的安全生产意识。要全面加强对施工现场的安全巡查，进一步督促工人按照安全操作规程进行作业，确保操作人员熟练掌握急停装置、避险动作等关键技能。进一步提高安全生产水平，坚决杜绝各类生产安全事故再次发生。

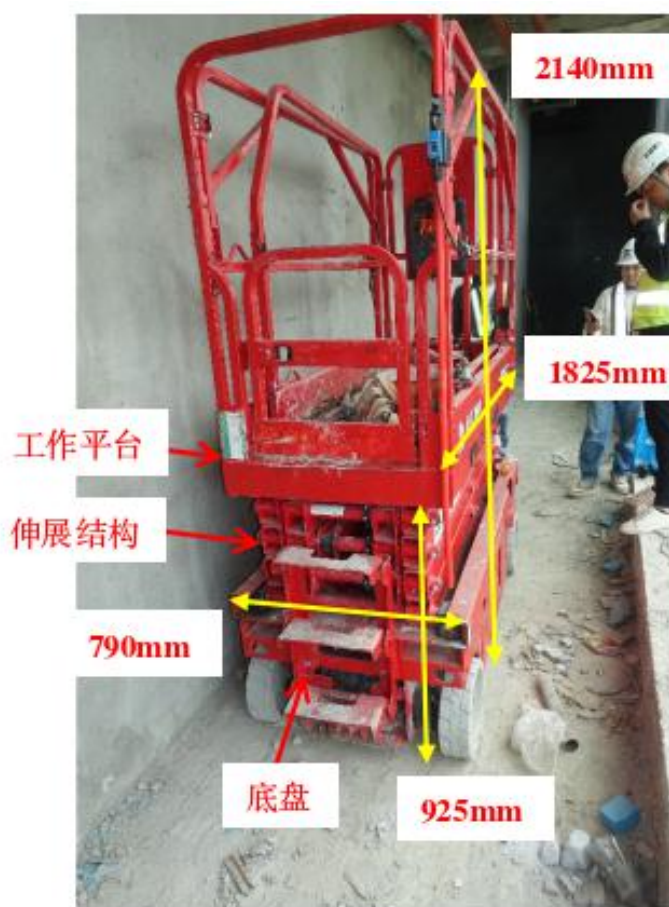
1. 事故现场的地面为混凝土地面，较为平整，涉事设备停放在事故现场时，车辆没有明显倾斜，也没有发出倾斜警报声，事故现场的东侧为墙面，西侧地面为砼反坎，测得砼反坎与东侧墙面之间的距离约为 1580mm，宽度为 215mm，未伸展时测得涉事设

备的长度约为 1825mm，宽度约为 790mm。结合涉事单位提供的现场照片进行分析，涉事设备停放的位置靠近走廊东侧，计算得事发时该设备左前方底盘与墙面之间的距离约为 300mm，右侧与砼反坎之间的距离约为 490mm。

图 10 涉事设备相关尺寸

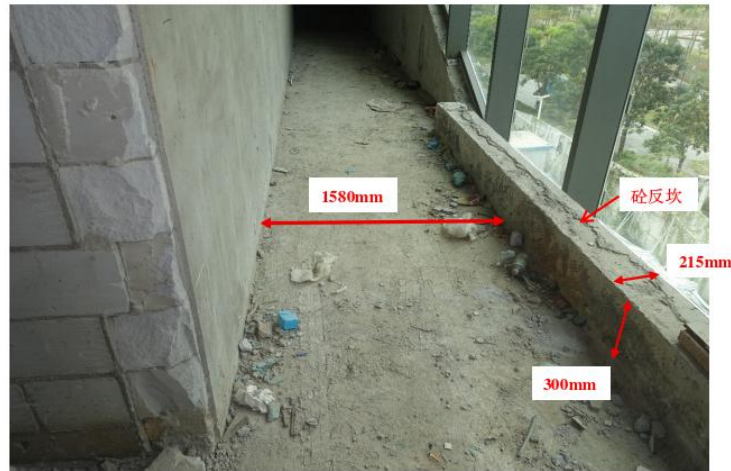
图 11 3 层西侧通道事故现场相关尺寸
