# 香洲前山珠海鑫海电器有限公司“10.6” 一般高坠受伤事故调查报告

2024年10月6日16时47分许，在香洲区前山街道美晟二街3号珠海市艺术高级中学教学楼发生一起高坠事故，造成一名空调安装工人受伤。

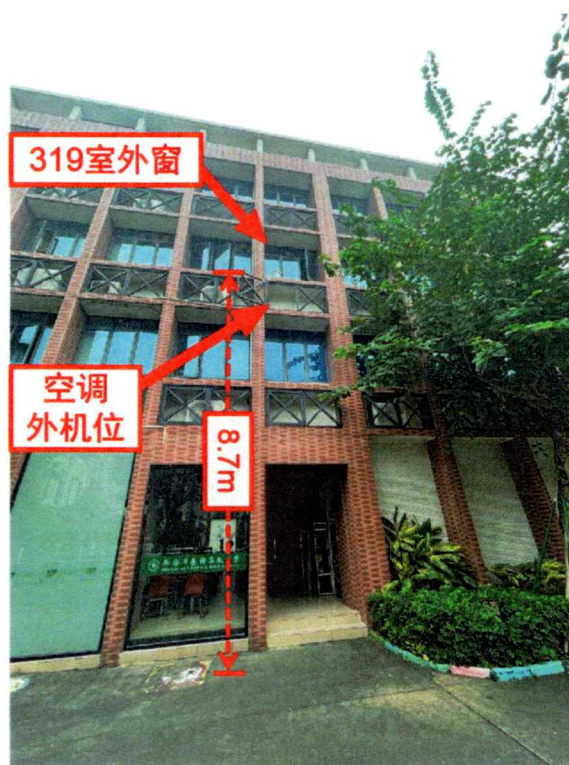
图1 艺术高中教学楼北楼北侧

事发地点香洲区前山街道美晟二街3号珠海市艺术高级中学教学楼北楼是一栋4层建筑（如图1）。高坠事故发生位置在教学楼3楼319素描工作室窗外，窗户的3扇玻璃窗均可呈90度向外打开，外窗台长1.95米，宽0.6米，经测量，外窗台距离地面高度为8.7米，外窗台下方设有空调外机位。

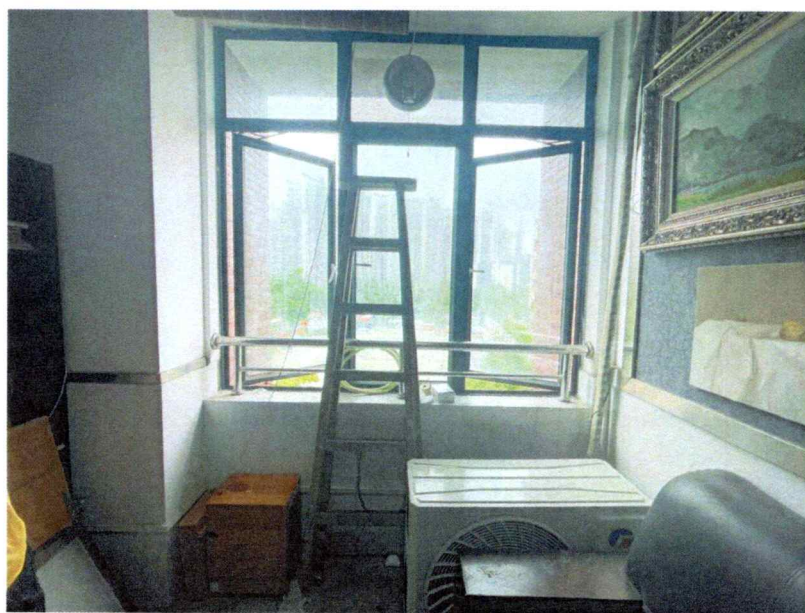
图2 319 素描工作室内部情况

319 素描工作室窗台距室内地面高度约 1 米，窗台上安装了高度约 0.2 米的不锈钢护栏（如图 2）。待安装的空调外机置于室内地面上。

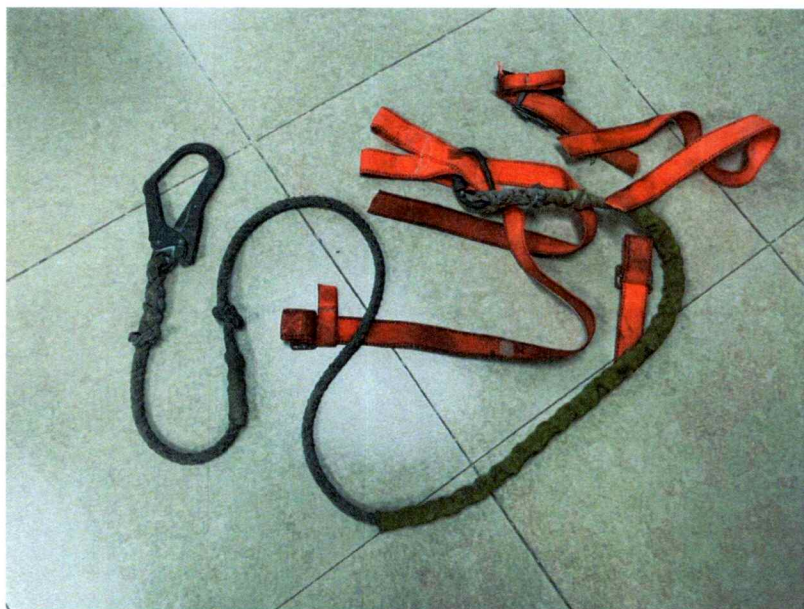
图 3 事发时伤者使用的安全带

图 3 为事发时伤者佩戴的安全带，据伤者工友冯某 1 表述，事故发生后，袁某某身着安全带，应急救医生要求，冯某 1 将伤者身上的安全带剪断。经检查，安全绳和金属卡头均完好。

袁某某安全意识淡薄，未取得特种作业操作证从事空调安装的高处作业，且未佩戴安全帽<sup>11</sup>；在3楼外窗作业时，其本人不慎从窗台坠落，因未按照使用规则将安全带金属卡头进行固定<sup>12</sup>，导致其坠落至地面受伤。

**1. 鑫海公司**要认真吸取事故教训，全面落实安全生产主体责任，要进一步加强特种作业人员管理，坚决杜绝特种作业人员无证上岗的违法违规行为；要加强对工人的安全生产教育和培训，特别是临时聘请人员，确保工人具备必要的安全生产知识和能力；要加强施工的现场安全管理，明确安全生产责任，增加巡查检查的频次，监督教育工人正确佩戴使用劳动防护用品，及时发现并消除事故隐患。
