## 茂名南海精细化工有限公司“11·3”一般物体打击事故调查报告

2021年11月3日12时46分许，茂名南海精细化工有限公司苯乙烯工程项目建设工地发生一起物体打击事故，造成一人死亡，直接经济损失230万元。

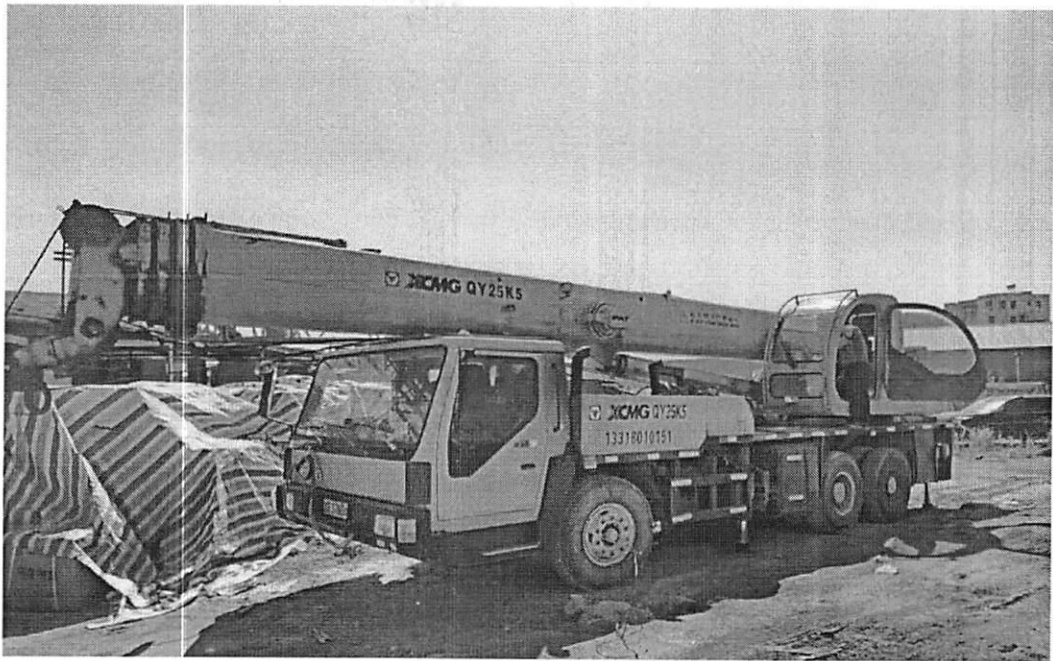
图2 涉事汽车起重机

1. 汽车起重机，是装在普通汽车底盘或特制汽车底盘上的一种起重机，其工作原理是在起重臂里面的下面有一个转动卷筒，上面绕钢丝绳，钢丝绳通过在下一节臂顶端上的滑轮，将上一节起重臂拉出去，依此类推。缩回时，卷筒倒转回收钢丝绳，起重臂在自重作用下回缩。涉事车辆（见图2）主要信息情况如下：

车牌号：粤G3      ， 型号：XZJ5310JQZ25K， 出厂编号：LXGAJH3146A004093，制造单位为徐州重型机械有限公司，制造日期为2006年，车辆在年审有效期内。2021年3月28日，经总包项目部及监理验收合格投入使用。

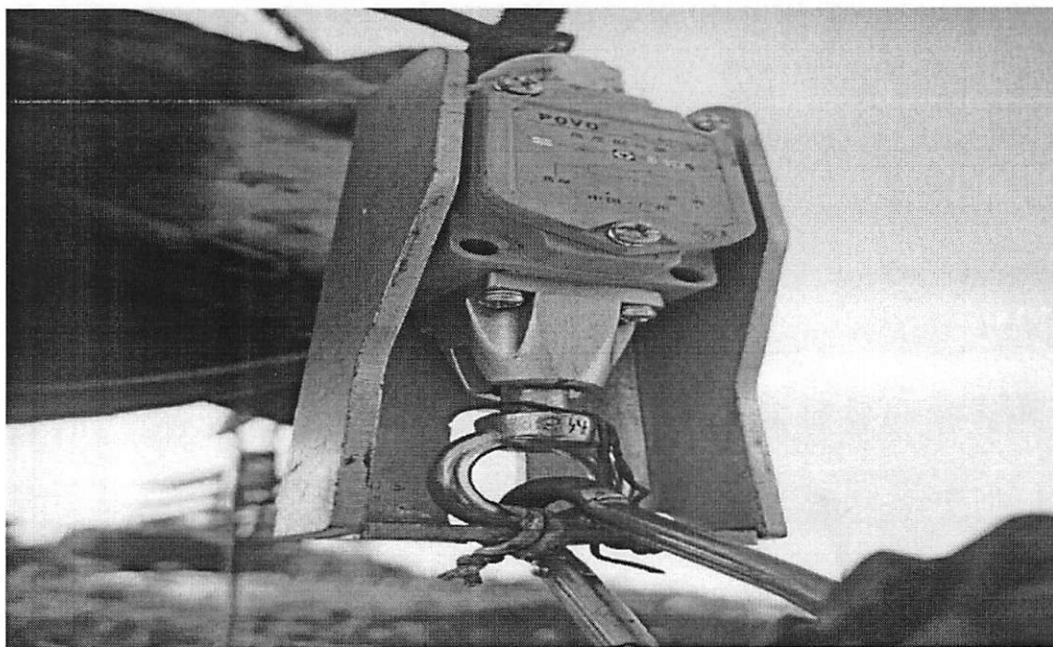
4. 涉事的汽车起重机副钩钢丝绳已断裂，三组钢丝绳卡扣有滑动并挤压在一起；副钩定滑轮防脱绳装置有明显被挤压变形痕迹；副钩起升高度限位器有维修痕迹，经技术判断已失效。

图3 副钩起升高度限位器有维修痕迹

钩起升高度限位器失效，在汽车起重机（粤G3     ）转台伸臂过程中，副钩被动上升，在副钩上升到极限位置时，副钩起升高度限位器不能有效动作，造成电气回路没法断开，使副钩可以继续上升，当副钩及其组件上升到滑轮的位置时，副钩钢丝绳卡紧无法通过定滑轮绳槽，并与挡绳铁柱碰撞挤压，使副钩及其组件只能卡死在副钩起升能到达的最高位置上。由于副钩没能下降，使得副钩与滑轮做相对运动，导致起重机臂杆顶拉副钩及其组件，当拉力达到钢丝绳的极限强度时，造成钢丝绳断裂；同时存在人的不安全行为：在起重吊机司机进行起吊操作时，山东恒瑞安装工程有限公司汽车起重吊机现场指挥员唐     站在吊钩下面作业，致使副钩坠落并击中唐国栋，导致事故发生。

车起重吊机维修保养负责人陈     安全意识淡薄，对该汽车吊车日常维修保养管理不到位，从2021年8月至2021年10月底，涉事汽车起重吊机共有六次维修记录，但都没对起升高度限位器进行维修更换，导致汽车吊车带病运行。

（二）加强建设工程机械设备和配件的准入，出租单位要对出租的机械设备和施工机具及配件的安全性能进行定期检测，禁止出租检测不合格的机械设备和施工机具及配件，对已投入使用的机械设备和施工机具及配件，使用单位及出租单位要严格按照合同约定的义务进行定期和专项安全检查，经检查不合格，不得继续使用，坚决杜绝设备带病工作。对施工作业人员的准入要严格把关，及时发现施工人员能力和施工机械设备存在缺陷，并以此案例进行安全警示教育，加大安全生产工作的宣传力度，从本质上杜绝人的不安全行为，物的不安全状态，树立“生命至上、安全第一”的思想，切实防止类似事故再次发生。

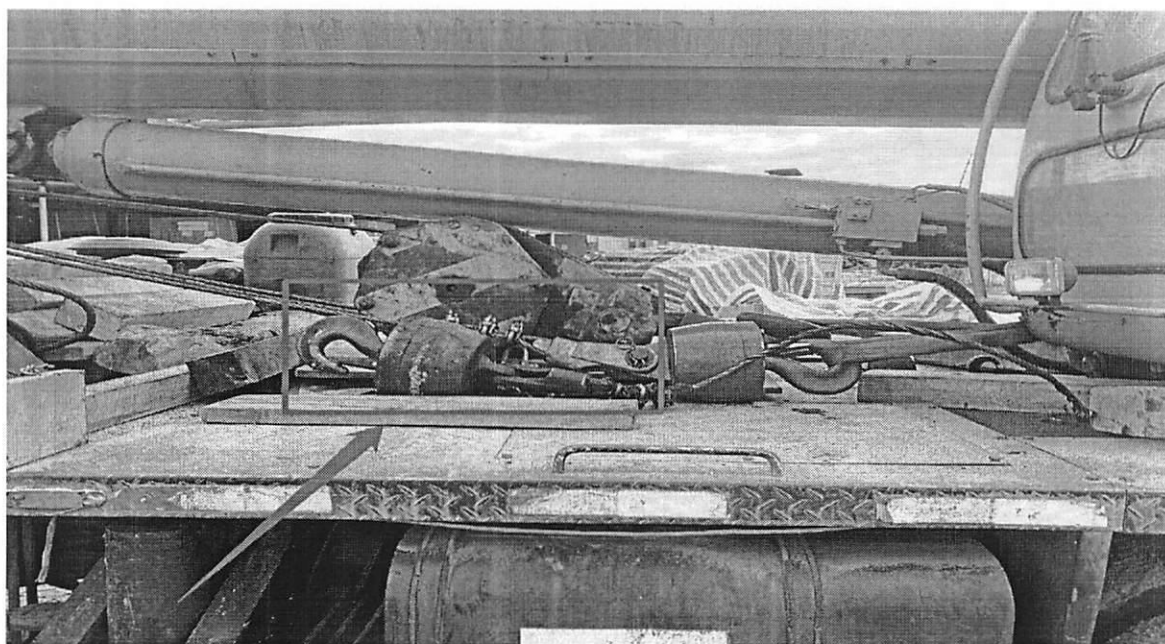
夹角时，在此过程中汽车起重机的起重机装置牵引副钩运转的钢丝绳受力断裂，导致汽车起重机副挂钩坠落，指挥员唐 被坠落的副钩砸中头部及背部后倒地（副钩重量约20KG，见图4），现场安全管理员王 看到唐 倒地后立即通知施工负责人梁 ，并由梁 派人立即送往茂名市人民医院抢救。

图4: 涉事起重机副钩
