# 马关马白马关县宏伟页岩砖厂“3·6” 一般机械伤害事故调查报告

（送审稿）

马关县人民政府事故调查组

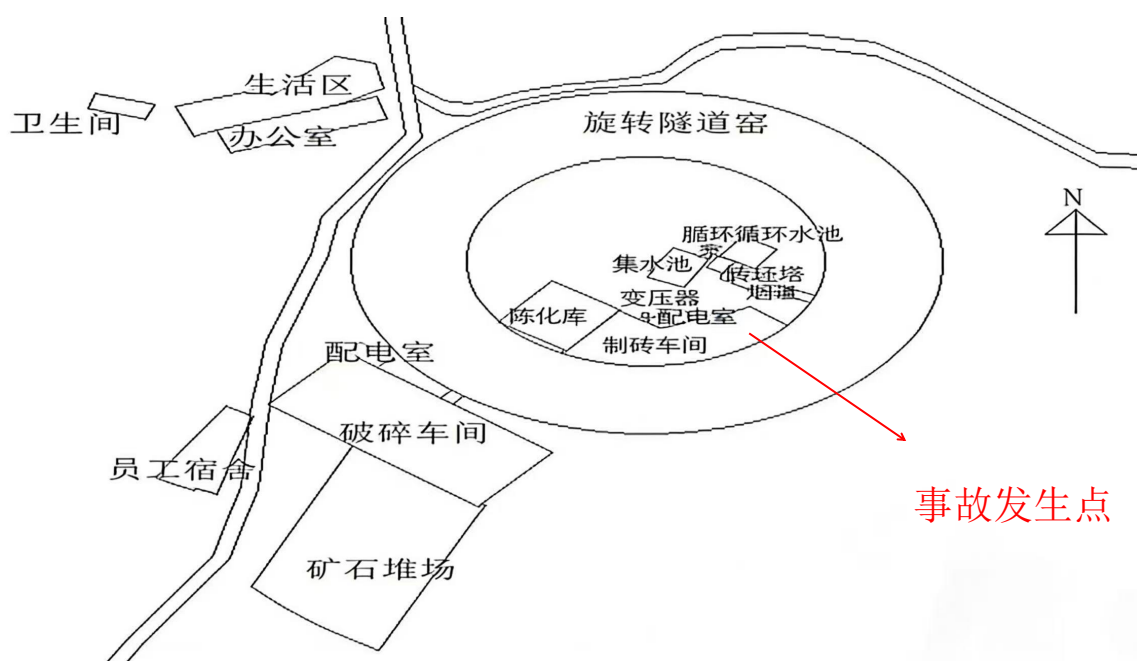
马关县宏伟页岩砖厂厂区平面图

梁某某负责发水工位操作，全程在指定发水区域开展作业，负责为制砖原料调配所需水分，事故发生时未离开自身岗位；陆某某负责外机房抓坯岗位，主要在外部机房操作相关辅助设备，配合车间内部抓坯作业，事发时正常履行岗位职责；冯某某负责搅拌、砖坯切割及抓坯机操作工作，事发时正处于抓坯机作业工位，开展日常砖坯生产工作。

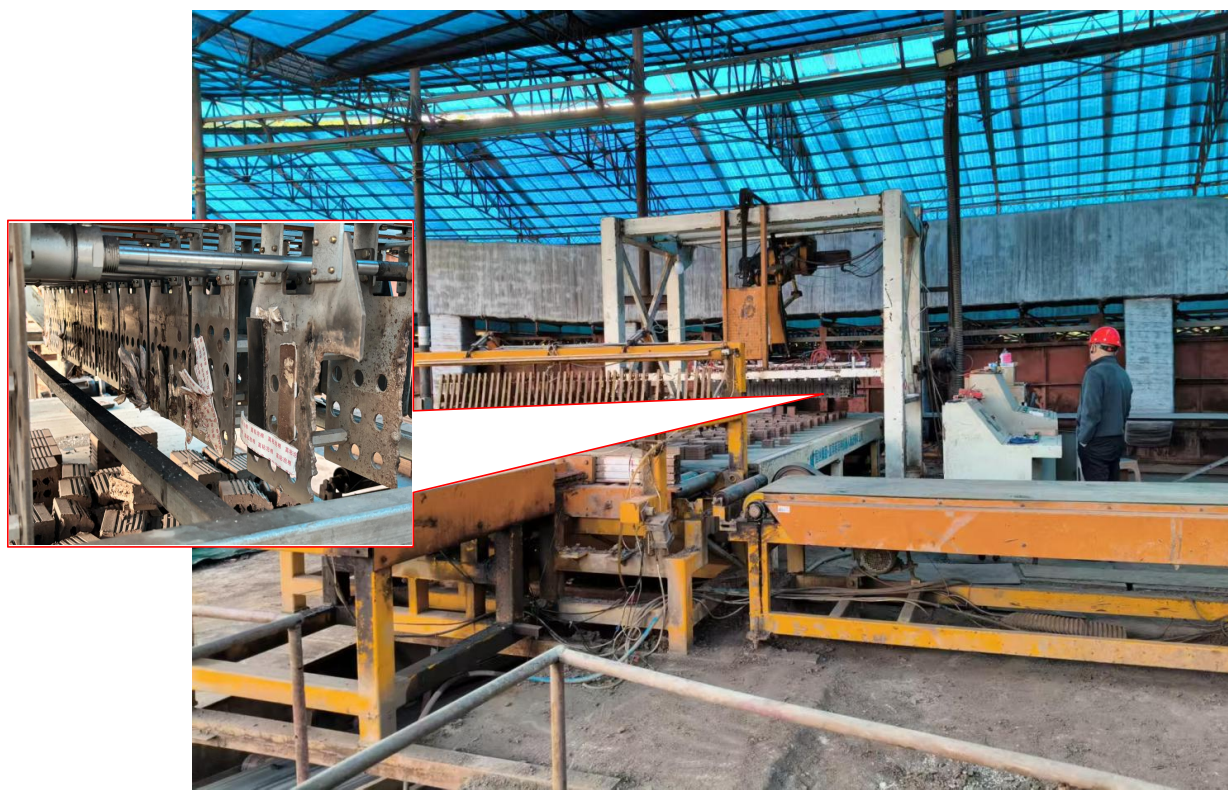
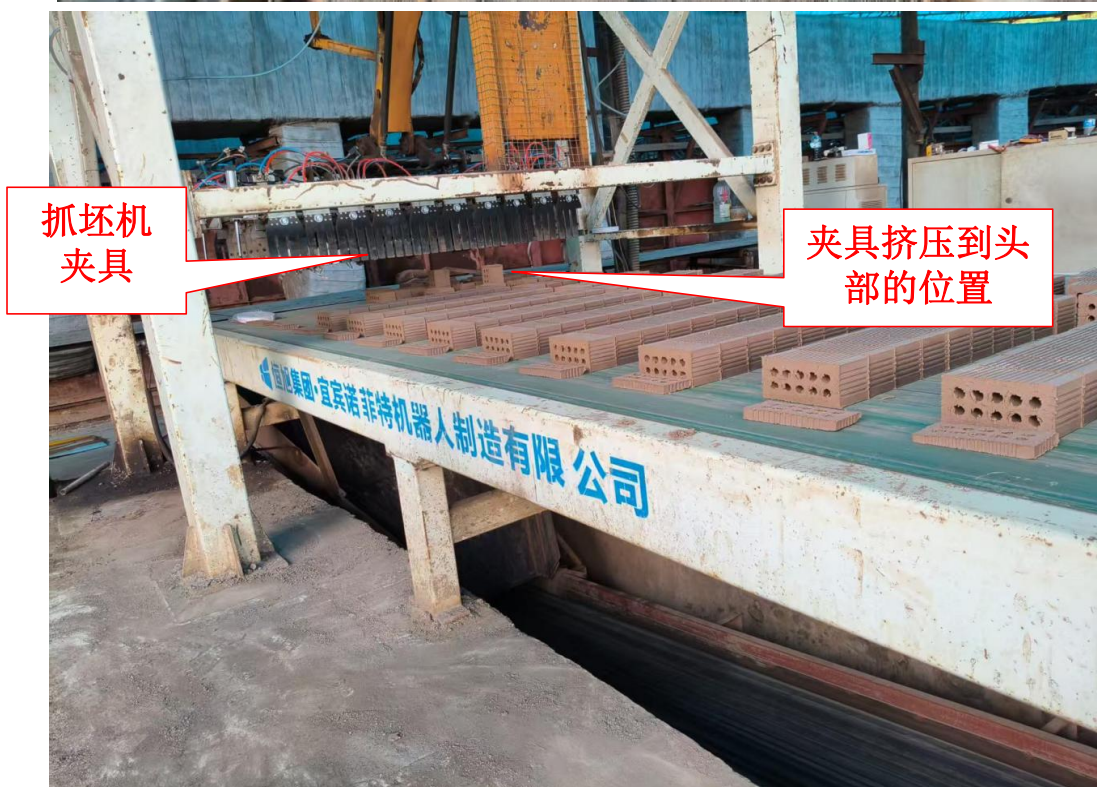
## 马关县宏伟页岩砖厂事故现场

事故现场位于马关县宏伟页岩砖厂制砖车间，厂区周边环境封闭，车间地面平整，通行区域无积水及油污，抓坯机操作台粘贴有操作规程。

经事故调查组现场勘验、调查取证和专家组意见，认定造成事故的原因为：马关县宏伟页岩砖厂履行安全生产主体责任不到位，抓坯机长期存在事故隐患未及时消除，冯某某安全意识淡薄，在操作抓坯机过程中，未及时断开抓坯机电源，在抓坯机运转中，使用双面胶粘贴抓坯机夹具，被抓坯机夹具挤压头部，导致颅脑损毁即时死亡。

（一）马关县宏伟页岩砖厂。一是落实安全生产主体责任和全员安全生产责任制不到位。未深刻吸取“5·9”事故教训，未能从“5·9”事故中举一反三、总结事故经验，导致从业人员安全意识淡薄，违规操作。二是风险隐患辨识和整改不到位。未对除机修工岗位以外人员靠近抓坯机时发生机械伤害进行风险辨识，抓坯机夹具周围未设置隔离防护设施和“当心机械伤害”安全警示标牌、设备风险告知牌和岗位安全风险告知卡；3月1日，主要负责人对已发现的抓坯机抓不起砖坯的问题隐患，未制定切实可行的整改方案，导致隐患长期未消除，未及时制止制砖工人违规用双面胶粘贴夹具的行为。
