# 重庆万州重庆泰栗源建设（集团）有限公司 “11·29”一般坍塌事故调查报告

重庆万州重庆泰栗源建设（集团）有限公司  
“11·29”一般坍塌事故调查组  
2023 年 12 月

2023年11月29日20时20分许，重庆泰栗源建设（集团）有限公司作业人员郑某某、李某某在恩施至广元国家高速公路万州至开江段第B合同段庙垭隧道内进行支护作业时，因循环面拱顶坍塌致使郑某某、李某某受伤，后郑某某经医院抢救无效死亡。直接经济损失146.68万元。

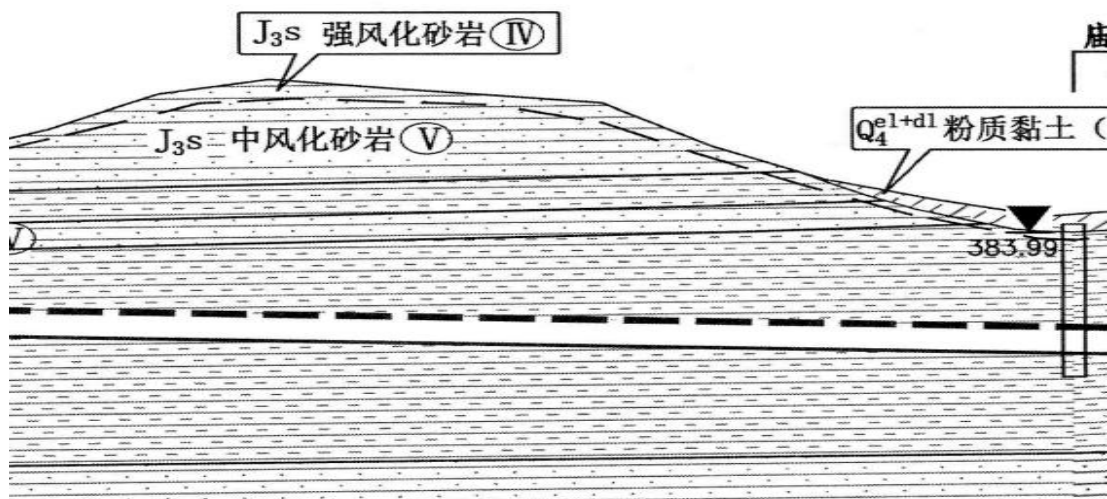
图 1

事故现场位于 G5012 万州至开江段第 B 合同段庙垭隧道（左幅）里程桩号+280 段，该段为Ⅳ级围岩，《庙垭隧道专项施工方案》中规定采用 S4b 型衬砌支护<sup>①</sup>。（图 1）

① 《庙垭隧道专项施工方案》：4.3 施工技术参数 （1）S4b 型衬砌采用 I16 型工字钢支撑，间距为 100cm。（2）在隧道开挖后，根据实际围岩情况及超前地质预报情况，及时调整支护参数，确保隧道施工安全。V 级围岩段在开挖过程中上台阶每循环进尺不大于 1 榀工字钢间距，Ⅳ级围岩段在开挖过程中上台阶每循环进尺不大于 2 榀工字钢间距，台阶下部断面一次开挖长度与上台阶相同。

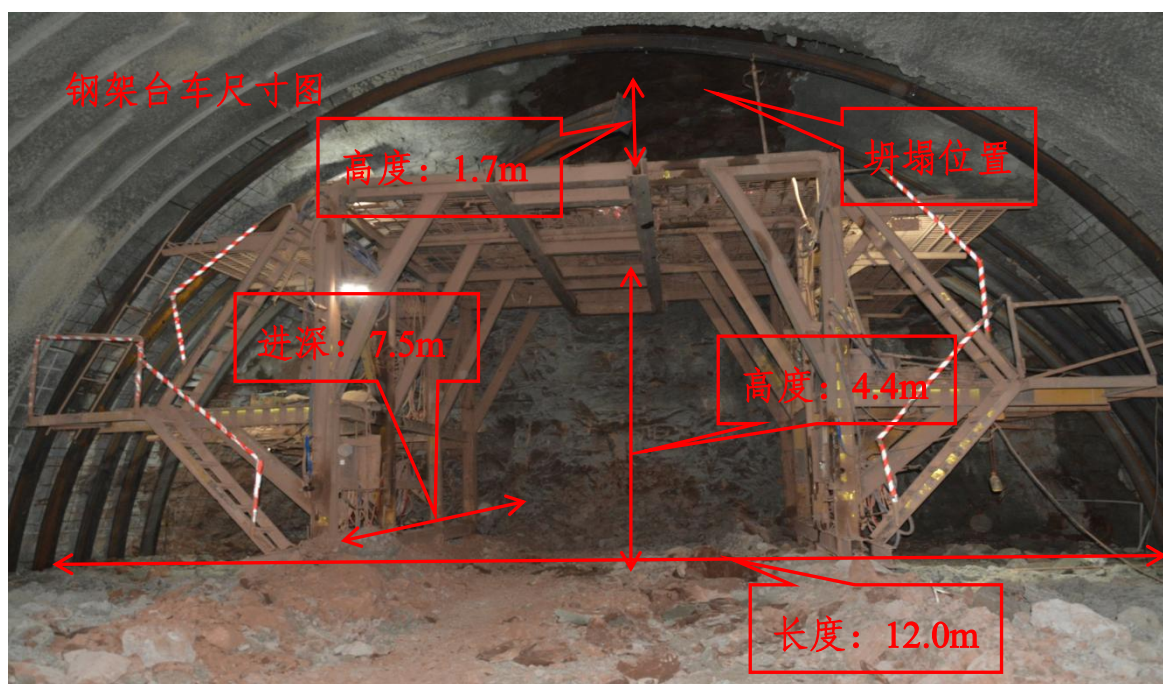
图 2

钢架台车长度为 12.0m，高度 4.4m，进深 7.5m。坍塌高度离台车约 1.7m，塌方体离地面高度为 6.1m。（图 2）

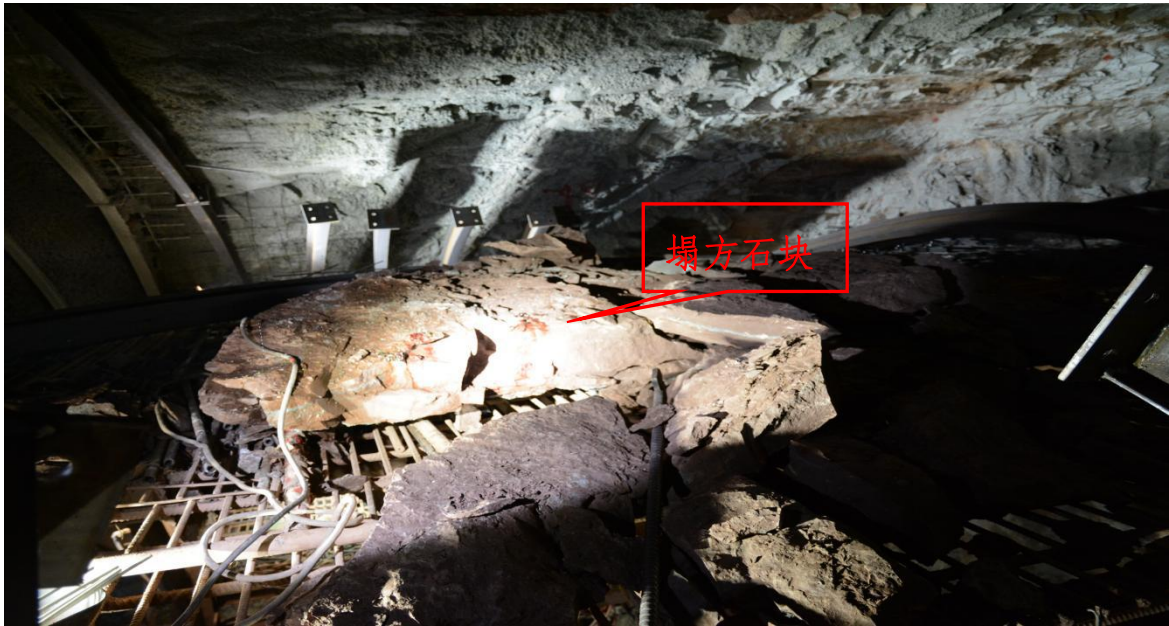
图 3

塌方落石块为大块孤石，面积为  $4.02\text{m} \times 3.98\text{m} = 16.0\text{m}^2$ ，坍塌的石块坠落于台车作业面上，石块上可见明显血迹。循环作业面顶面塌方处可见流水痕迹。（图 3）

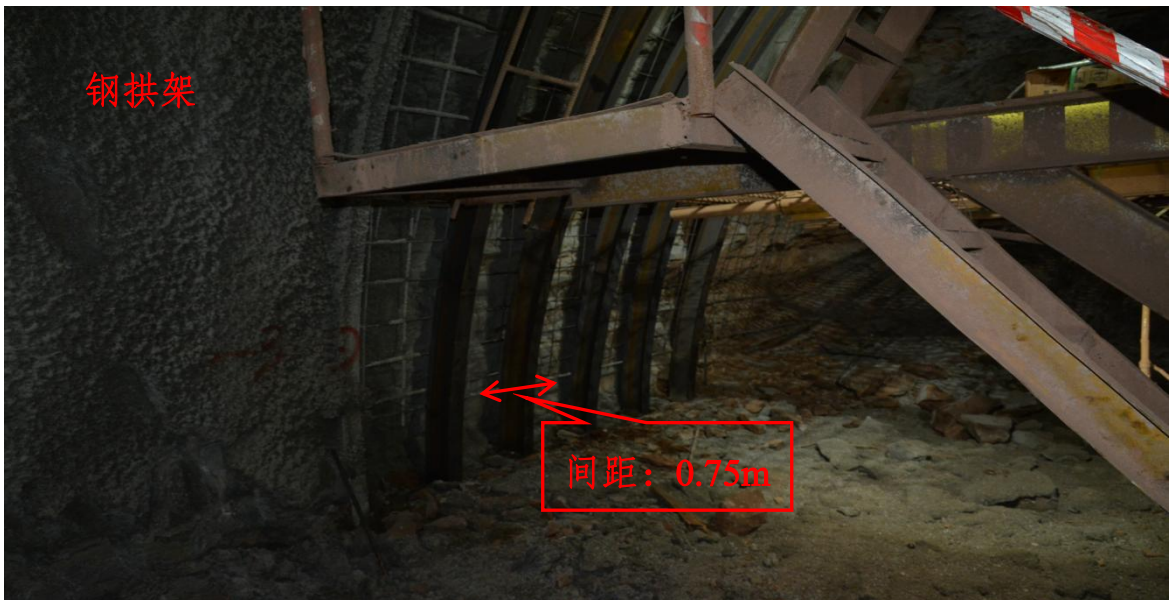
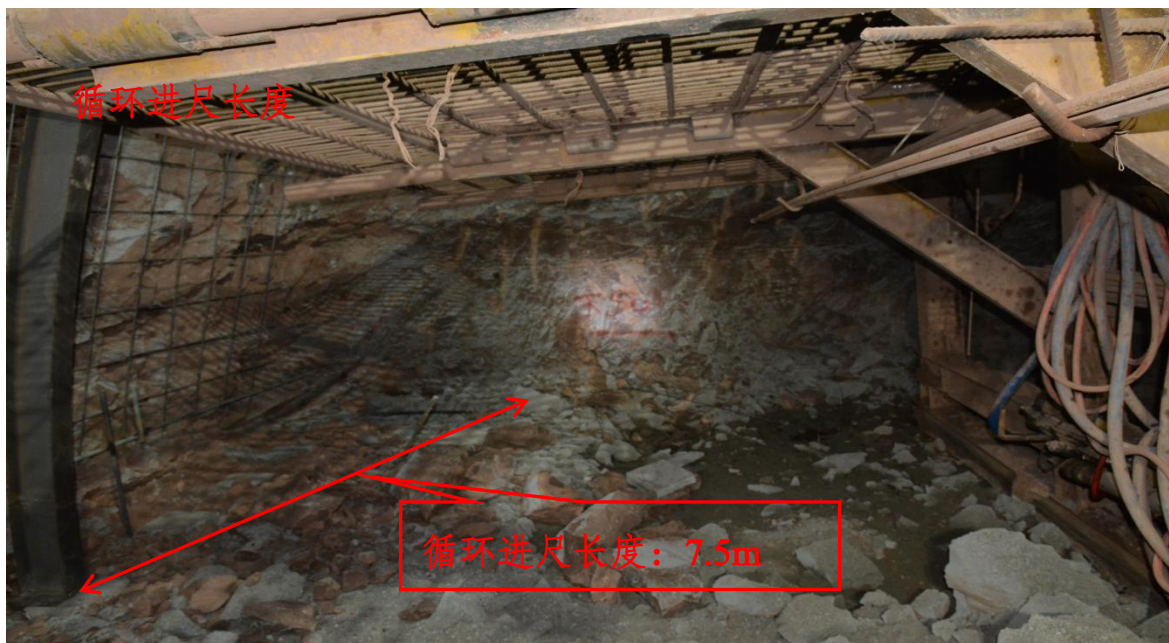
循环作业面下部已支设好的钢拱架五榀。钢拱架间距为0.75m。塌方体循环作业面经测量，已开挖循环进尺长度为7.5m。（图4、图5）

2.未按照专项施工方案施工。《庙坪隧道专项施工方案》规定Ⅳ级围岩设计采用 S4b 型衬砌支护，开挖循环进尺宜不大于 2 榀钢架间距<sup>②</sup>。泰栗源公司未严格按照专项施工方案进行施工，开挖进尺过长，以致循环作业面顶层岩石处于悬空状态，在施工扰动作用下失稳，导致本次事故发生。

应深刻汲取本次事故的教训，一是要严格落实全员安全生产责任制，认真组织隧道施工队伍的安全生产教育培训和安全技术交底，确保从业人员具备必要的安全生产知识，熟悉安全生产规章制度，在施工中严格按照技术规范进行排危，确认无异常再进行施工；二是加强对公司承包项目的现场安全管理，在停工期间采取有效的安全监管措施，禁止作业人员擅自进入作业现场；三是严格按照专项施工方案进行施工，对作业人员未按照专项方案施工的行为及时进行制止和考核，坚决杜绝类似事故再次发生。
