## 浦城县人民政府关于浦城石陂“3·11”一般道路交通事故调查报告的批复

# 浦城石陂“3·11”一般道路交通事故 调查报告

浦城县人民政府事故调查组

2025年05月

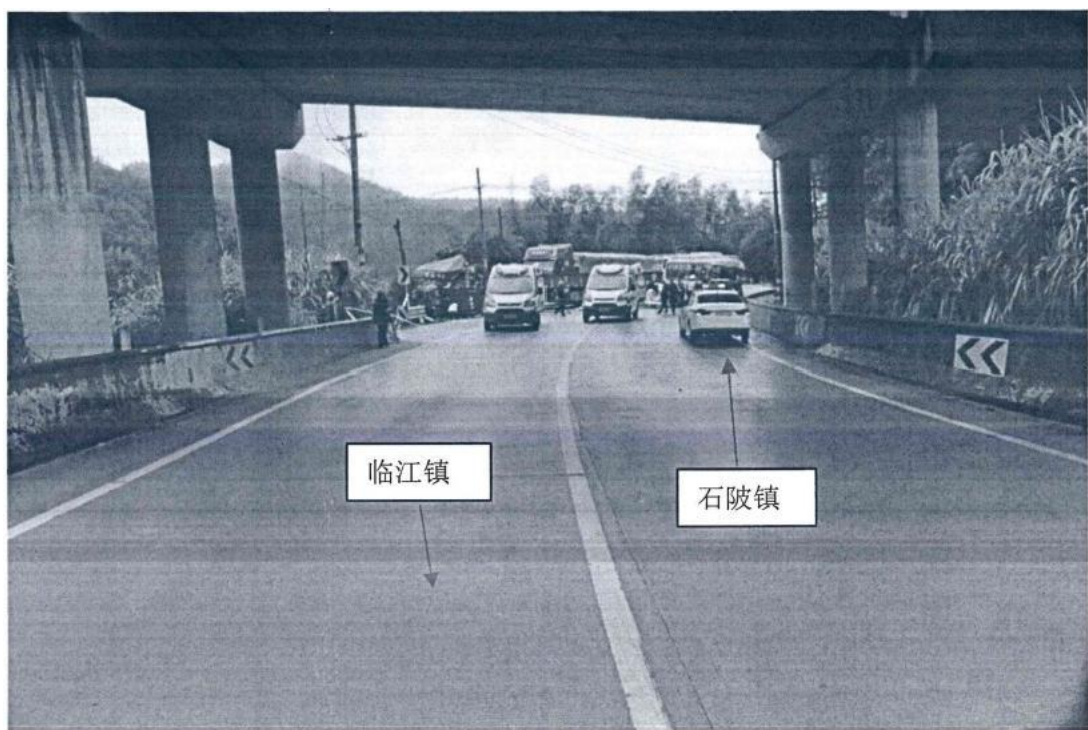
2025年3月11日上午6时许，叶\*\*(男，身份证号：352123\*\*\*\*\*283X)驾驶闽H93909重型半挂牵引车牵引闽HH336号重型栏板半挂车(空车、未装载货物)从南平市建瓯市出发前往南平市浦城县工业园区装货，沿国道205线由石陂镇进入浦城县。8时42分许，叶\*\*驾驶闽H93909重型半挂牵引车牵引闽HH336号重型栏板半挂车沿205国道由南往北行驶，行经205国道1948km+180m路段(浦城县石陂镇辖区、石陂镇布墩村)，越过道路中心黄色单实线超越前方同向由穆维学驾驶的苏GQ3606重型半挂牵引车牵引苏GSE88号重型栏板半挂车(车载货物为饲料，磅单货物重量为33360KG，

核载33700KG)时驶入对向车道与对向由李\*\*驾驶的闽HY6336中型普通客车(核载19人，实载6人，经查事发时乘客均系安全带)发生碰撞，造成叶\*\*当场死亡，客车驾驶员李\*\*、客车乘车人柯\*\*受伤及上述车辆受损的交通事故。

事故现场方位照

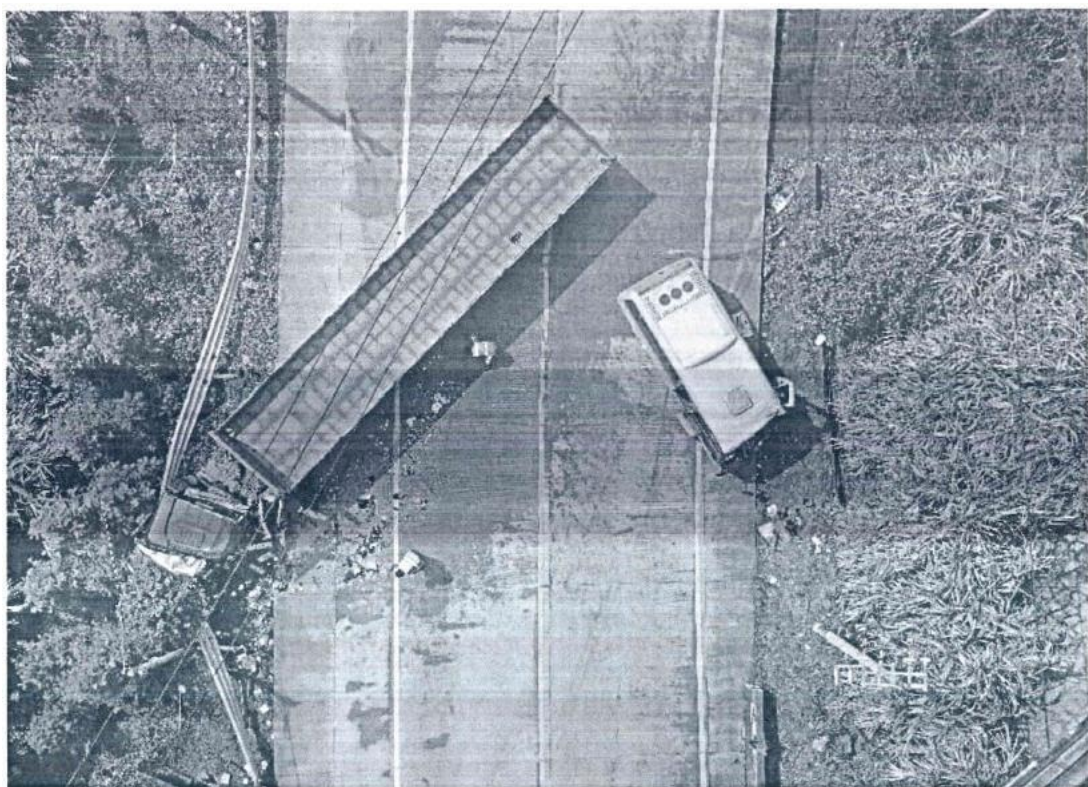
现场位于205国道1948km+180m(浦城县石陂镇辖区)路段。该路段为弯道，弯道半径为187.8米，水泥路面、路面完好，道路为南北走向，南至石陂镇，北至临江镇，道路设双向两车道与硬路肩，道路施划中心黄色实线与路肩线，两机动车道总宽9米，西侧路肩宽1.6米，东侧路肩宽3.3米，由南往北方向(货车行驶方向)为向左弯道、上坡(现场实测2度)，由北向南方向(客车行驶方向)为右弯道、下坡(现场实测2度)，道路东、西两侧均设有护栏。经公路局核查该路段未被列为事故多发路段及隐患路段。

事故现场航拍图
