# 江西省可比装饰设计有限公司

## “3·19”高处坠落一般事故调查报告

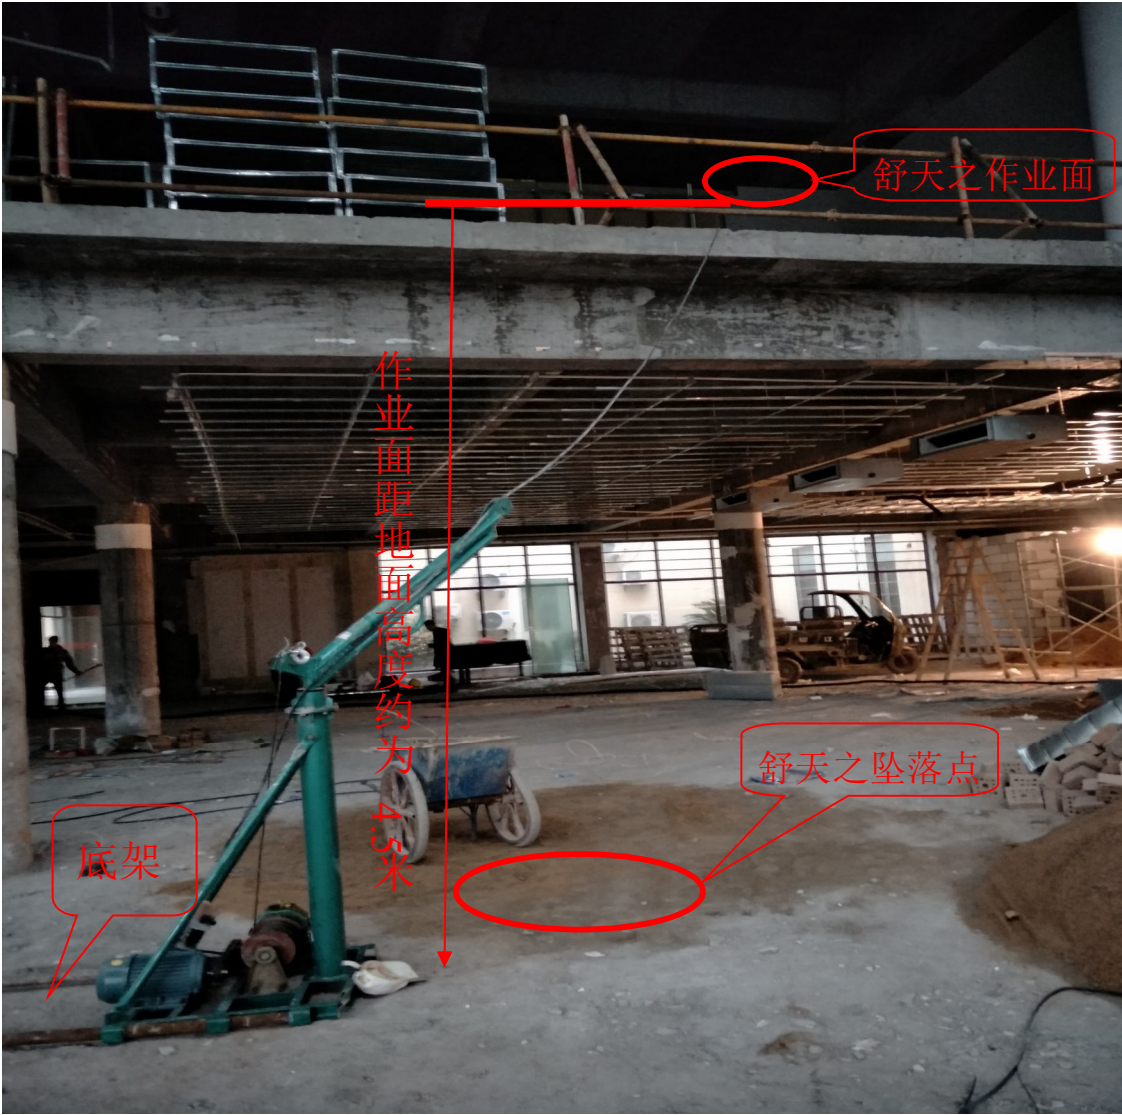
工作。2018 年 3 月 19 日，符恩荣将自带的一台单臂式吊机安装在二楼临边，用于吊运砂石等装修材料，舒天之在操作吊机吊运砂石时机体突然倾翻，吊机连同舒天之从二楼临边坠落至一楼地面。事故发生后，现场人员立即拨打“120”急救电话，经医护人员确认舒天之已死亡。

图：事故现场图片

现场使用的单臂式吊机底架未绑紧于底板下牢固处，仅使用七袋水泥（50KG/袋）不均匀压覆固定。舒天之在吊装作业前未检查确认吊机安装是否安全稳固，致使吊运100KG左右砂石时吊机向吊运重心倾覆，机体与舒天之一同从未设置安全防护的二楼临边坠落至一层地面，是导致事故发生的直接原因。

1、《建筑施工高处作业安全技术规范》（JGJ80-2016）第3.0.5条、第4.1.1条规定，高处作业人员应按规定佩戴和使用高处作业安全防护用品、用具，并应经专人检查，坠落基准面2米及以上进行临边作业时，应在临空一侧设置防护栏杆，并应采用密目式安全立网或工具式栏板封闭。舒天之作业时未佩戴安全带，坠落点临边未设置安全防护措施。

1、可比公司要深刻吸取本次事故教训，依法取得《装饰装修资质》、《安全生产许可证》等相关手续后才能从事相关工程业务。作为装饰装修企业，要建立健全本单位的安全生产责任制，组织制定本单位安全生产规章制度和操作规程，严格执行施工现场的安全管理规定，严格执行《安全生产法》、《建筑施工高处作业安全技术规范》（JGJ80-2016）等法律法规的有关规定；禁止使用国家已经淘汰的机械设备，建立健全安全教育培训档案，强化从业人员培训教育工作，提高风险防控能力。主要负责人要依法履行安全生产职责，建立、健全本单位安全生产责任制；组织制定本单位安全生产规章制度和操作规程；保证本单位安全生产投入的有效实施；督促、检查本单位的安全生产工作，及时消除生产安全事故隐患，预防各类事故的发生。
