# 广宁赤坑白水带山场“11·3”一般机械伤害事故调查报告

广宁赤坑白水带山场“11·3”一般  
机械伤害事故调查组  
2024年1月29日

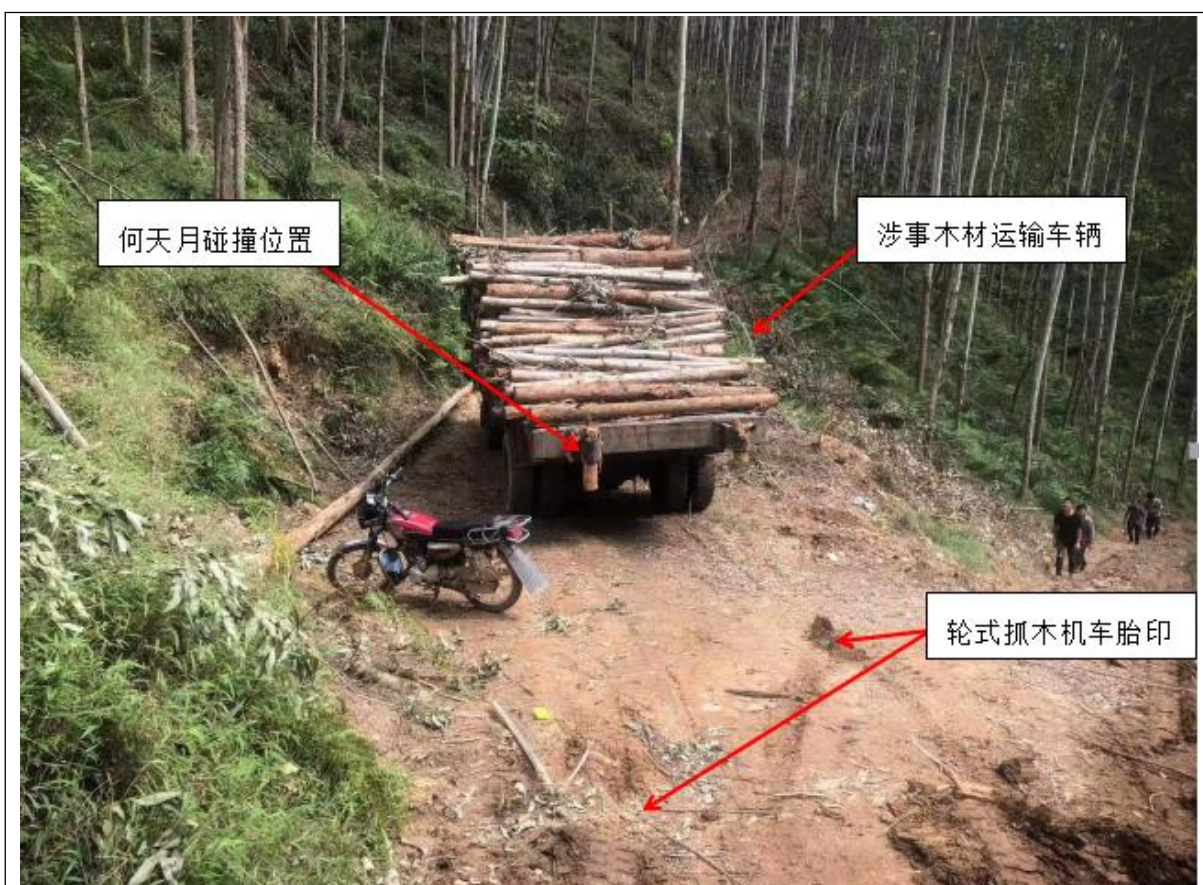
图 1 事发地点周边环境示意图

经现场察看及询问相关人员,确认事发现场位于广宁县赤坑镇白水带山场山腰处一正在装运木材的装运点(图1),何某月背部被抓木机尾部(发动机位置)推动,因惯性撞向货车尾部的固定环上,导致其左胸部受伤。

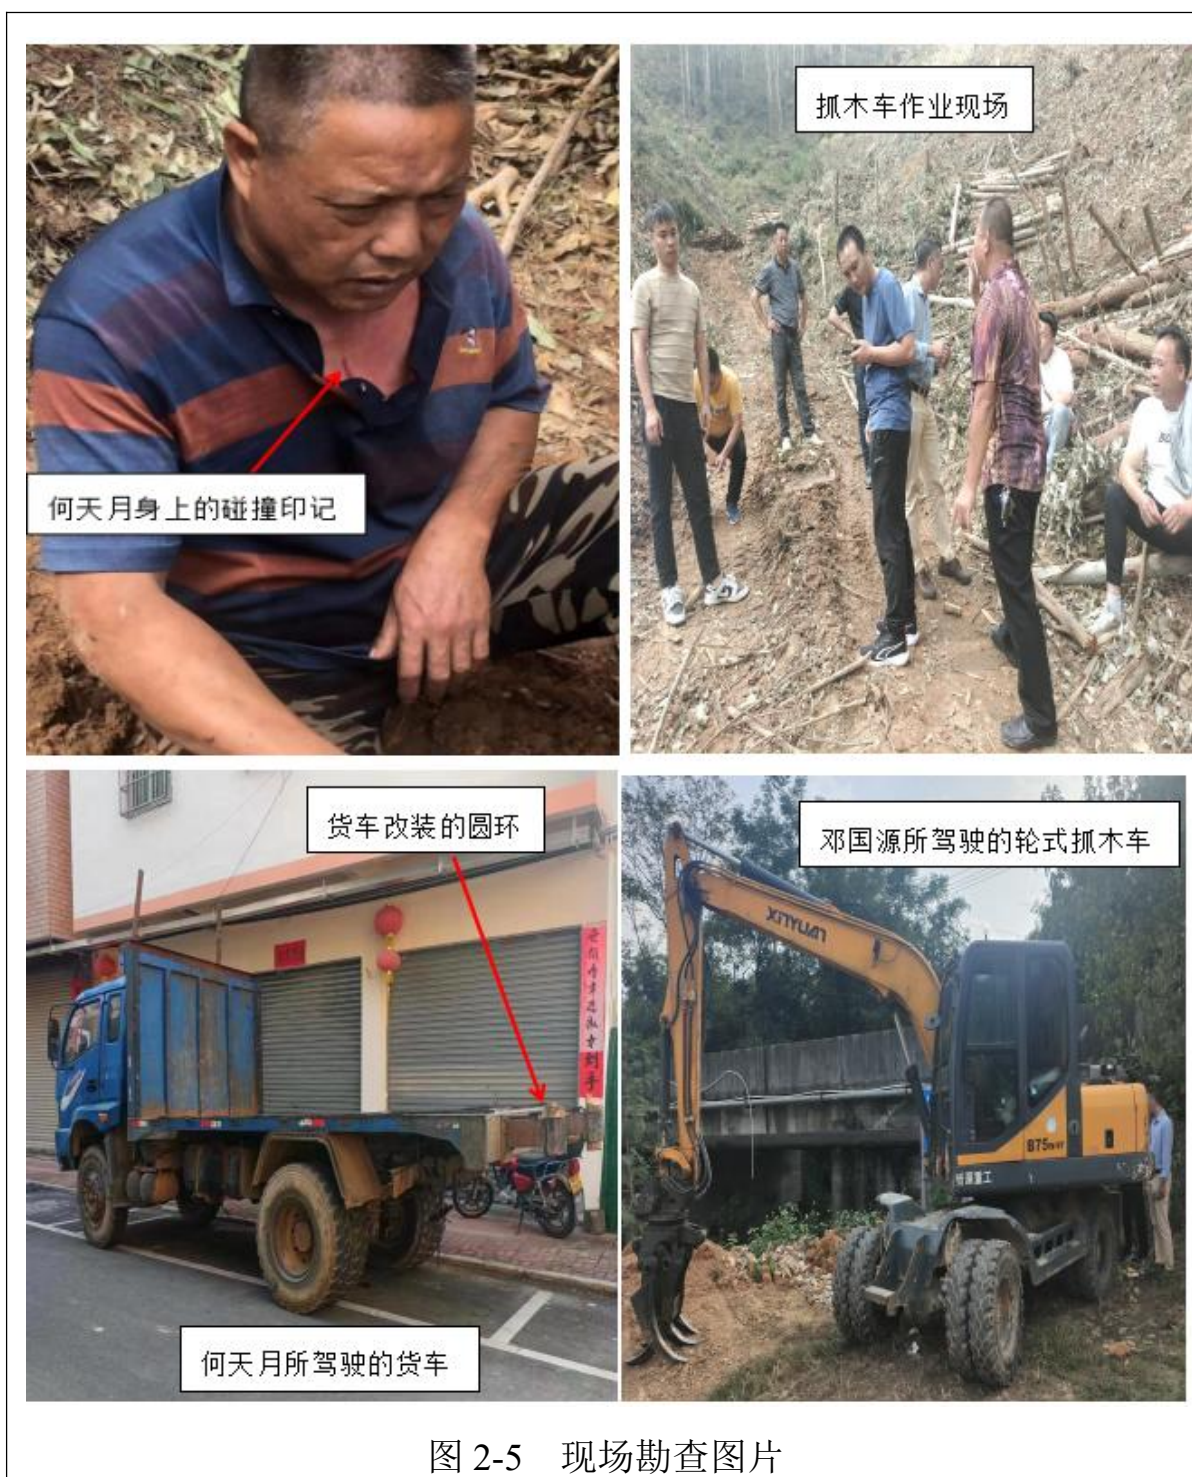
图 2-5 现场勘查图片

（1）事故发生时现场只有何某月与邓某源 2 人，没有其他在场人员。据轮式抓木机驾驶员邓某源讲述，其在操作抓木机完成木材抓取后旋转驾驶室面向货车车厢时，发现何某月坐在货车尾部的左后方，邓某源下车询问何某月情况，何某月难以说话，面部表情痛苦，查看其胸部，发现其胸部左侧有明显红色撞击印记（图 2）。

(2) 作业现场，货车位于斜坡上，为了方便装车，何某月把货车尾部停到离轮式抓木机约 30cm 处；12 时 30 分许，邓某源操作抓木机在抓取木材后将驾驶仓旋转向货车方向准备将木

材放置在货车车厢上，而何某月突然出现在轮式抓木机与货车之间的空隔处，抓木机尾部（发动机位置）在转动过程中推动何某月背部，何某月因惯性撞向货车尾部改装的固定环上，导致其左胸部受伤。

何某月，其作为涉事项目的承包人、作业现场安全管理员、指挥员及货车驾驶员，一是不具备与所从事的生产经营活动相应的安全生产知识和管理能力，组织工人进行木材砍伐和机械装车作业<sup>[1]</sup>；二是对轮式抓木机作业范围的危险性辨识不足，安全意识淡薄，自我防护意识差，在抓木机正在开展作业时违反规定<sup>[2]</sup>冒险进入抓木机作业范围且是抓木机驾驶员的视野盲区，从而造成本次机械伤害事故而死亡<sup>[3]</sup>。
