# 福海县 S21 高速公路“7·5” 一般生产经营性道路交通事故调查报告

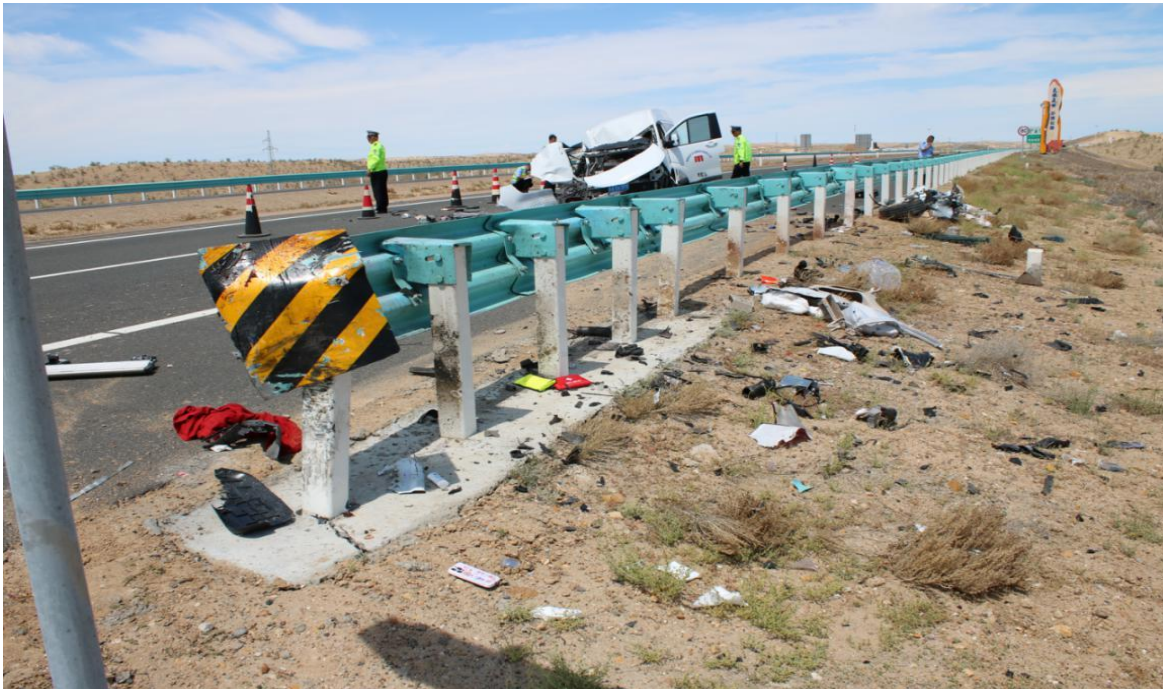
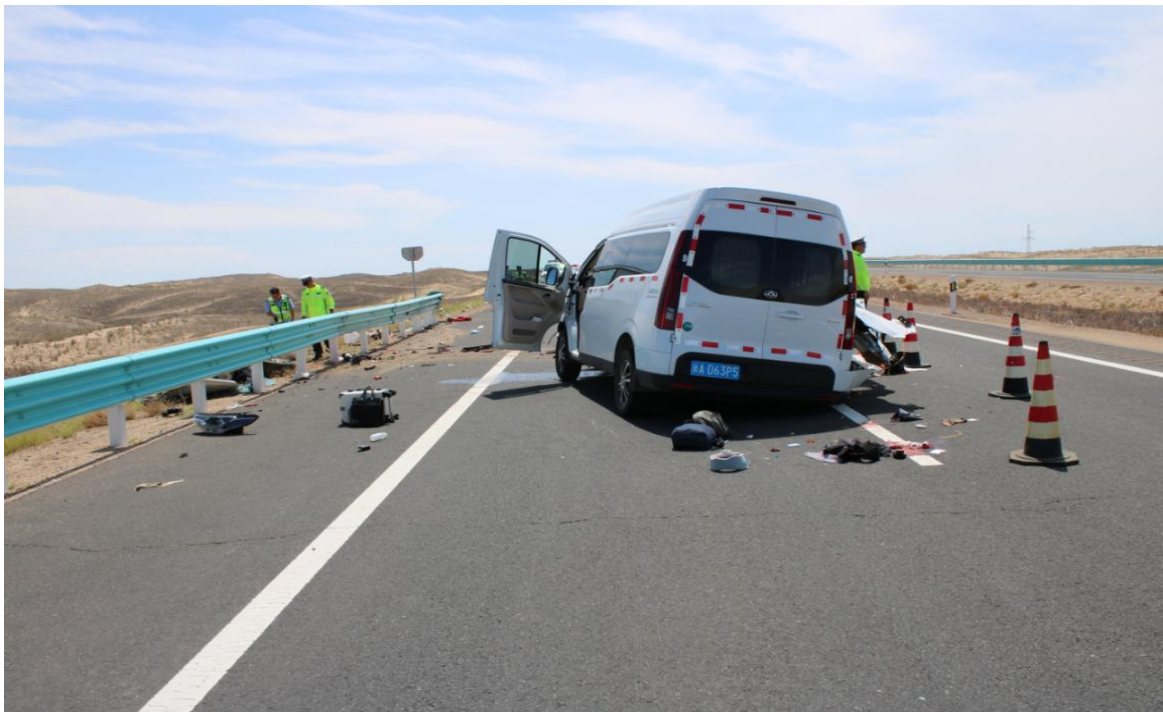
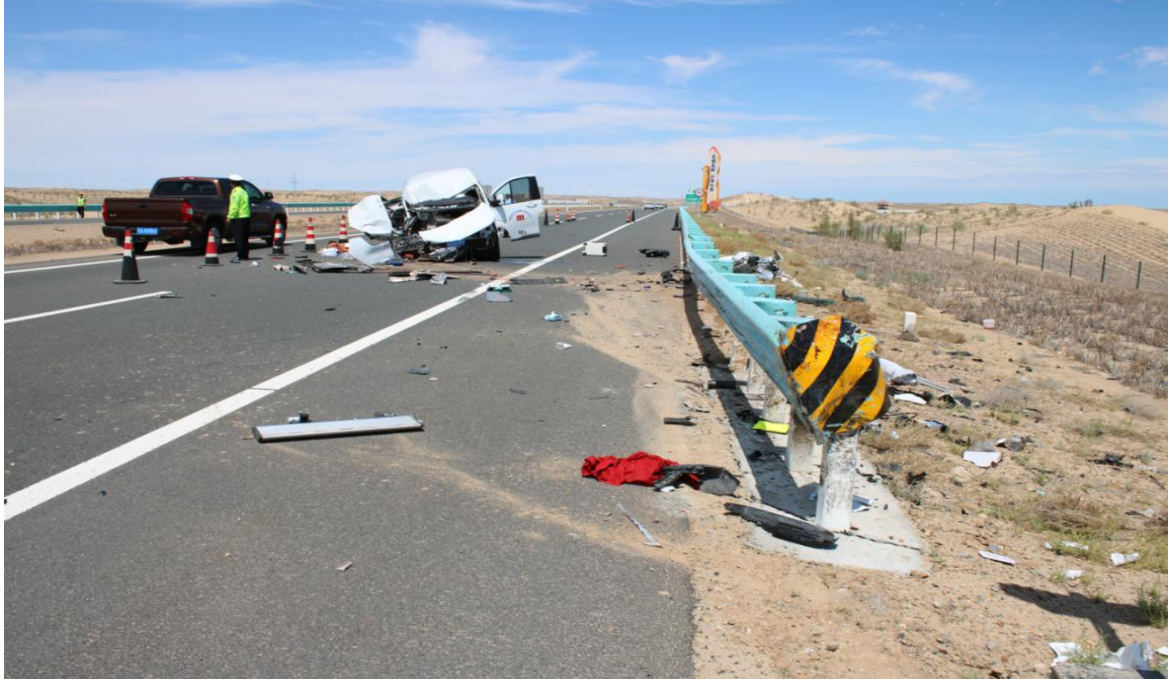
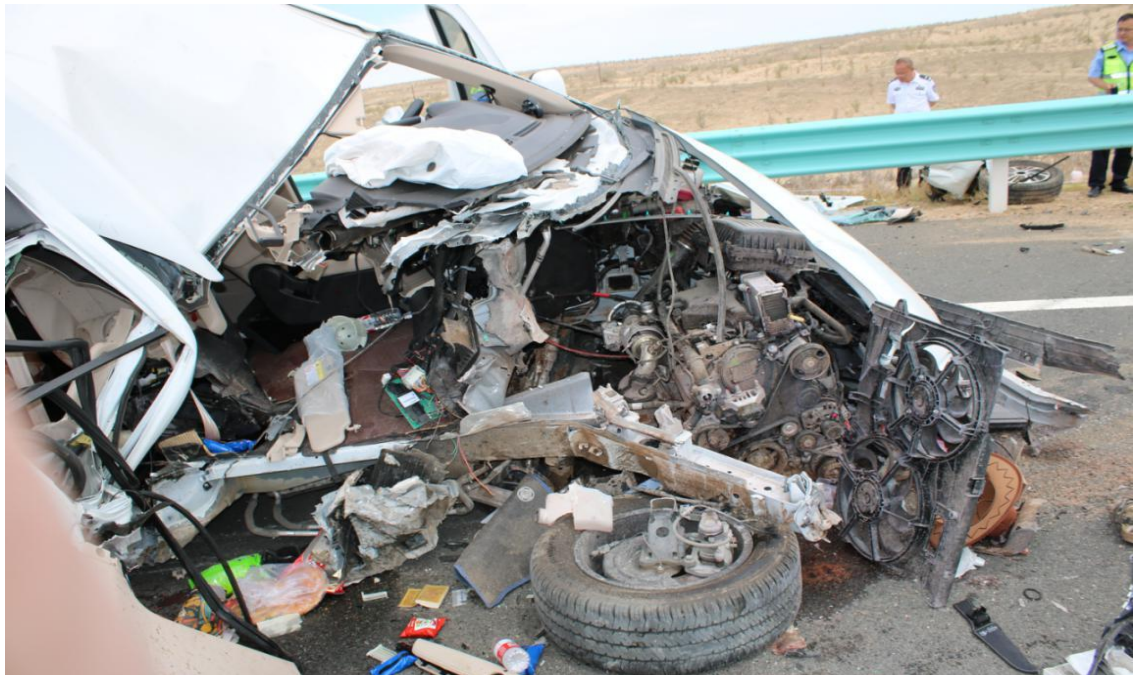
事故车辆车头偏东尾北偏西，停于东侧路面的外车道上；死者头北偏东脚南偏西，倒卧于内车道靠近车道分割线处；在道路东侧防护栏的南侧端部上见撞击痕，立柱向北倾斜变形，撞击痕迹上附着人体组织和血渍；在东侧防护栏的南端见撞击痕，第一立柱向北倾斜，护栏内侧可见刮擦痕，痕迹由南向北形成，在痕迹范围内的第二、三立柱内侧见刮擦痕。

图 1 事故现场照片

图 2 事故现场照片

图 3 事故现场照片

图 4 事故现场照片

(8) 相关鉴定结果：①血液酒精含量鉴定：新疆明正（双语）司法鉴定所检验鉴定报告书：在槽某龙血液血样中检出酒精成分：0mg/100mg。②法医学尸体检验鉴定：死者宋某静死因不排除创伤性休克，大失血死亡的可能；死者徐某甜死因不排除创伤性休克、大失血、弥散性血管内凝血死亡的可能性。③车辆检验所见：该车前侧右部受力受损。前侧，车顶右部塌陷；右 A 柱断离；前挡风玻璃受损脱落；左、右前照灯，前保险杠受损脱落；发动机舱内机件损坏，油液撒漏；发动机固定件断离；左侧未检见相关痕迹；右侧，右前翼子板受损脱落；右前轮脱落；前车门窗玻璃受损脱落，门体变形；右 B 柱下部断离；车体右侧从前侧右部贴靠纵梁向后呈贯通破损特征，受损部位附着蓝色漆物加层；右侧中门整体脱落；车厢右侧玻璃受损脱落；左翼子板下部前侧外扩变形；右后轮整体脱落；后侧，未检见相关痕迹；驾驶舱内安全气囊开启，副驾驶座椅脱落，副驾驶后侧座椅向后挤压损坏，座位上附着血迹；该车受力方向前侧右部由前向后。

(2) 根据新 AD63P5《行车记录仪视频》资料还原该车肇事过程可知：该车肇事前，沿 S21 线东侧路面的外车道由南向北行驶，在车体左、右摆动偏离车道状态下，与最后一次骑跨车道分

隔线向北偏东方向进入应急车道时，车体前侧右部与道路东侧护栏南侧端部发生碰撞。

发生事故的成因：根据车辆在行驶过程中出现左、右摆动偏离车道，《行车记录仪视频》(内拍)资料显示驾驶人存在闭眼时间逐渐延长，在事故发生前 6 秒时间驾驶人均处于闭眼状态，由此可以认定，该车发生事故的成因：符合疲劳驾驶导致事故发生的特征。
