**新疆泰林奥达石油化工有限公司新疆福海县  
彩南 1 号天然石英砂矿“10·5”  
一般车辆伤害事故调查报告**

**福海县人民政府事故调查组  
2023 年 4 月 11 日**

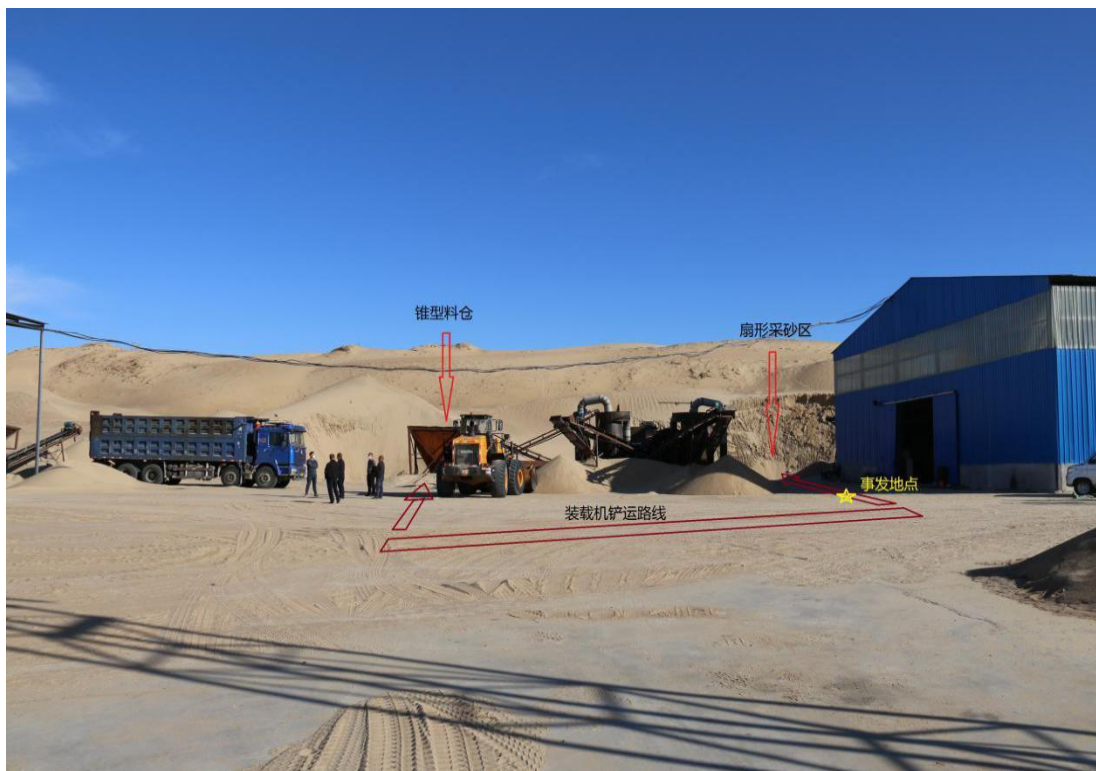
事发地点位于准格尔盆地古尔班通古特沙漠腹地，距离福海县城 400 公里，距离阜康市 140 公里，距离彩南油田作业区 20 公里。所采石英砂产品专门用于油田油井压裂。

事发地点为水泥硬化路面，东面 66 米处为采砂区，西面 35 米处为一皮带输送设备，南面 5.7 米处为 2 号筛分线厂房大门，

北面 3.7 米处为烘干设备生产线。采砂区为一扇形采掘面，右侧有一挖掘机。装载机行驶路线为正向铲砂后向西倒车至 2 号筛分线厂房西侧后转向正北方向正向行驶至锥形料仓方向向东行驶，将砂投送至锥形料仓。事发位置在装载机运输路线中。

1. 赵英在操作车号为新 43 工 00326 的大型工程机械，在倒车运输沙子过程中将（没有看到、视野盲区等原因）从此处经过的王新超碾压，是导致事故发生的直接原因。

2. 王新超途经装载机运输路线，未能及时避让开从事铲运作业的装载机，是导致事故发生的直接原因。

1. 新疆泰林奥达石油化工有限公司新疆福海县彩南 1 号天然石英砂矿的安全设施，未与主体工程同时设计、同时施工、同时投入生产和使用。建设项目未按照规定进行安全评价。造成装载机运输路线、运输方式、筛分线厂房设置位置及厂房出口位置等安全风险未进行安全设计和评价。该石英砂矿又在未取得安全生产许可证的情况下进行非法生产经营活动，是事故发生的间接原因。
