# 武陵山区域医疗中心（应急医院）项目“3.18” 高处坠落事故调查报告

工程名称：武陵山区域医疗中心（应急医院）项目（简称“应急医院项目”）

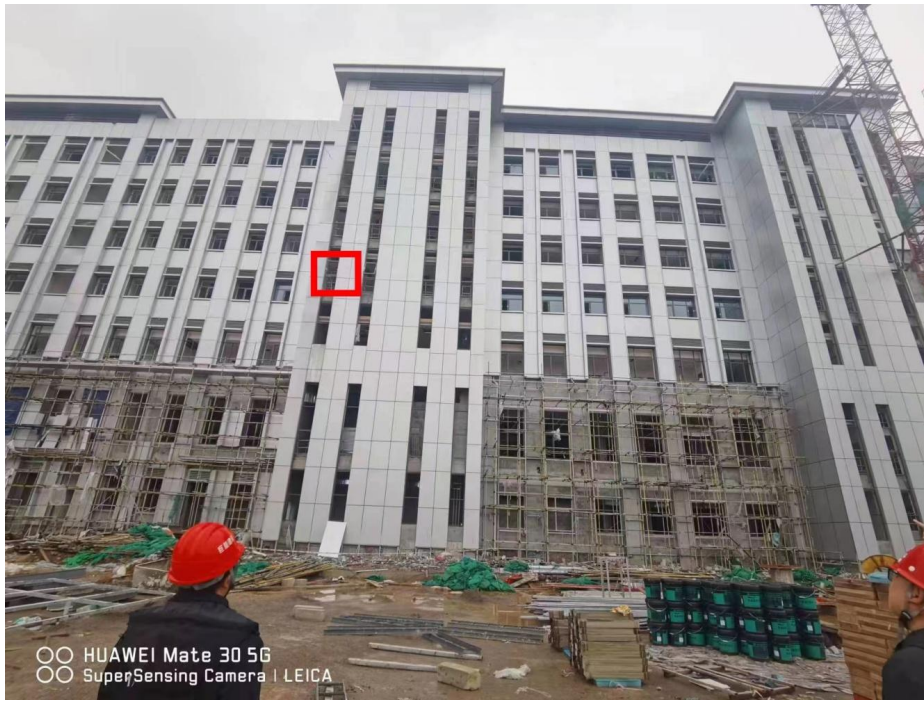
图一、事故发生地外部环境概貌（红色方框区域为何\*\*进行室内窗洞口修补抹灰地点，坠落高度为 14.95 米）

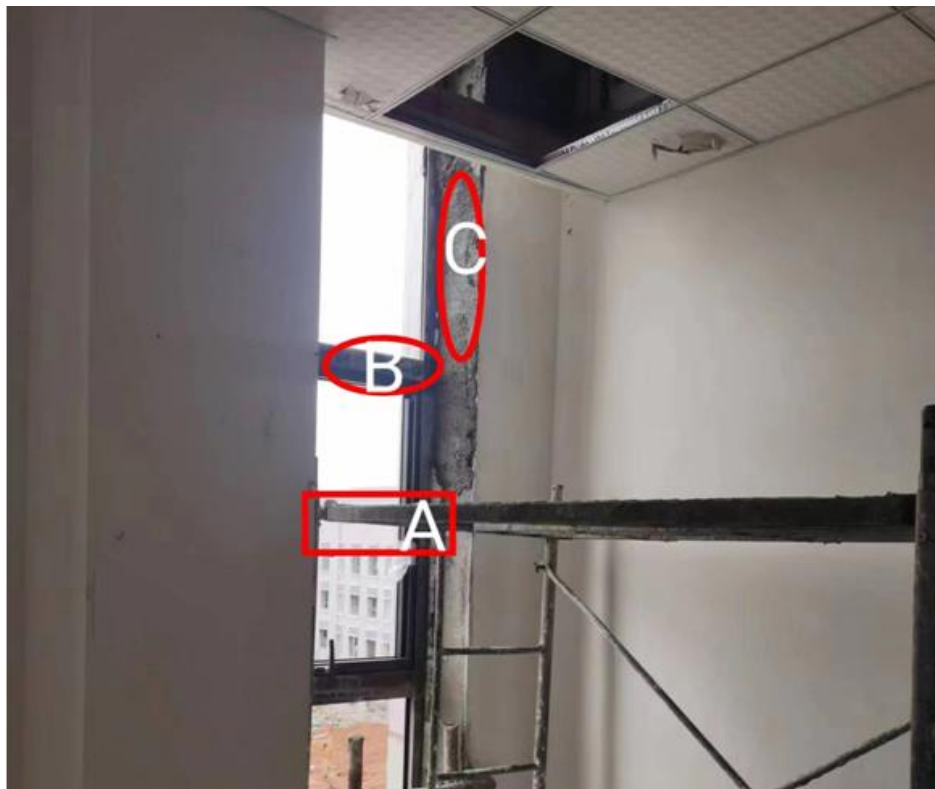
图二、事故发生地内部环境概貌（何\*\*将安全带挂在红色方框 A 区域的窗户横栏上，站在红色圆圈 B 处对红色圆圈 C 处上方区域进行抹灰作业）

- 1.何\*\*安全意识淡薄，冒险作业，擅自离开室内作业操作平台，违规将身体伸出窗外；
- 2.安全带选用不当，何\*\*所佩戴的安全带为区域限制安全带，不可作为坠落悬挂安全带使用；
- 3.何\*\*未正确使用安全带，作业时安全带“低挂高用”。

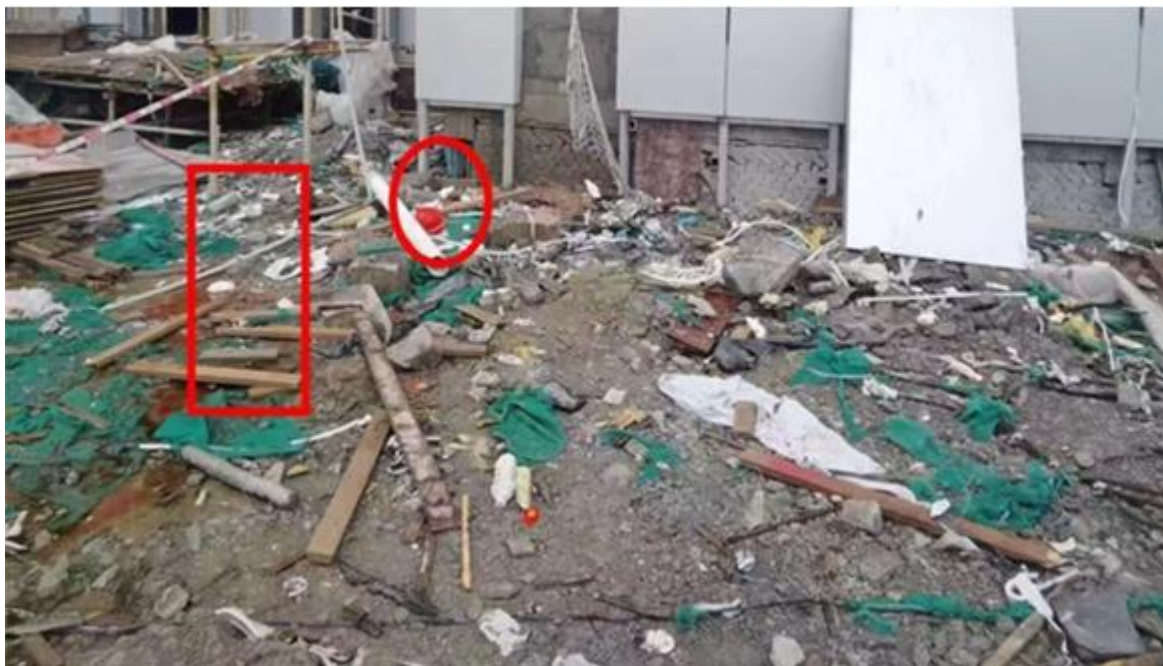
图三、红色方框区域为何\*\*坠落位置、红色圆圈处为何\*\*作业时佩戴的安全帽

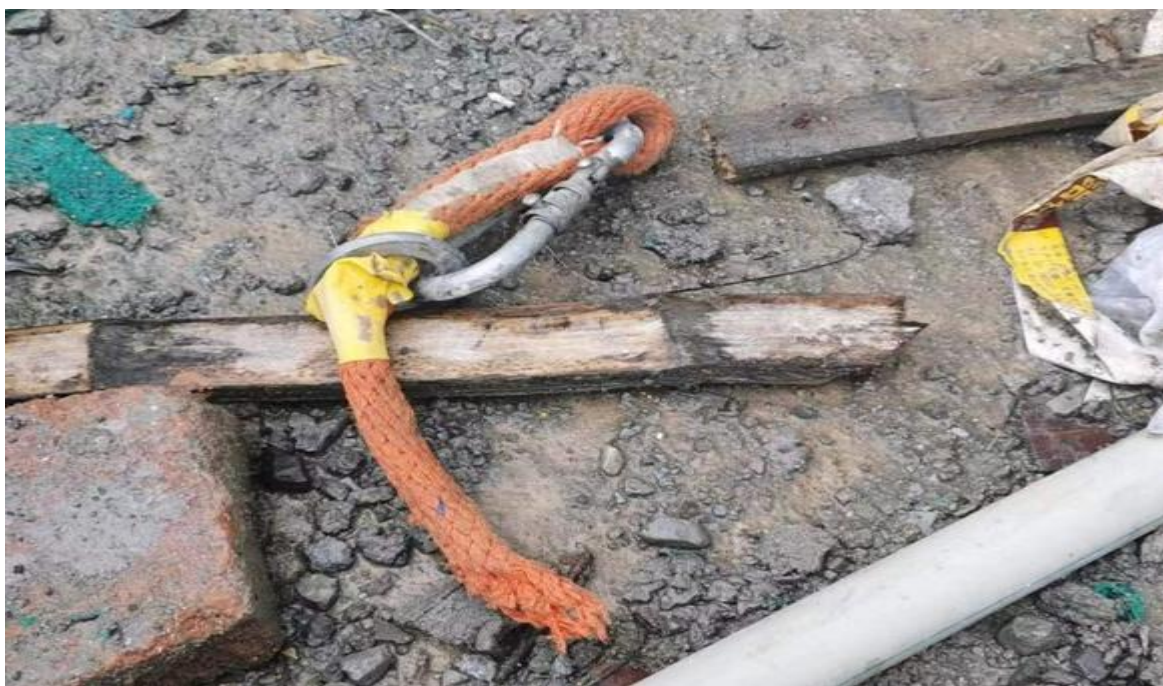
图四、何\*\*所佩戴的安全带断裂部分

棋顺公司应当深刻汲取此次事故血的教训：**一是**严格落实企业安全生产主体责任，完善项目安全生产管理制度，明确项目各岗位人员的责任范围和考核标准，建立相应的机制对全员安全生产责任制落实情况进行监督考核，保证全员安全生产责任制落实到位。**二是**应加强从业人员的教育培训，坚持开展各种安全教育培训活动，在拆除，拆卸、高处作业前，必须对从业人员进行安全技术交底，使施工工人正确掌握操作程序和操作技能，提高工人安全意识。**三是**进一步加

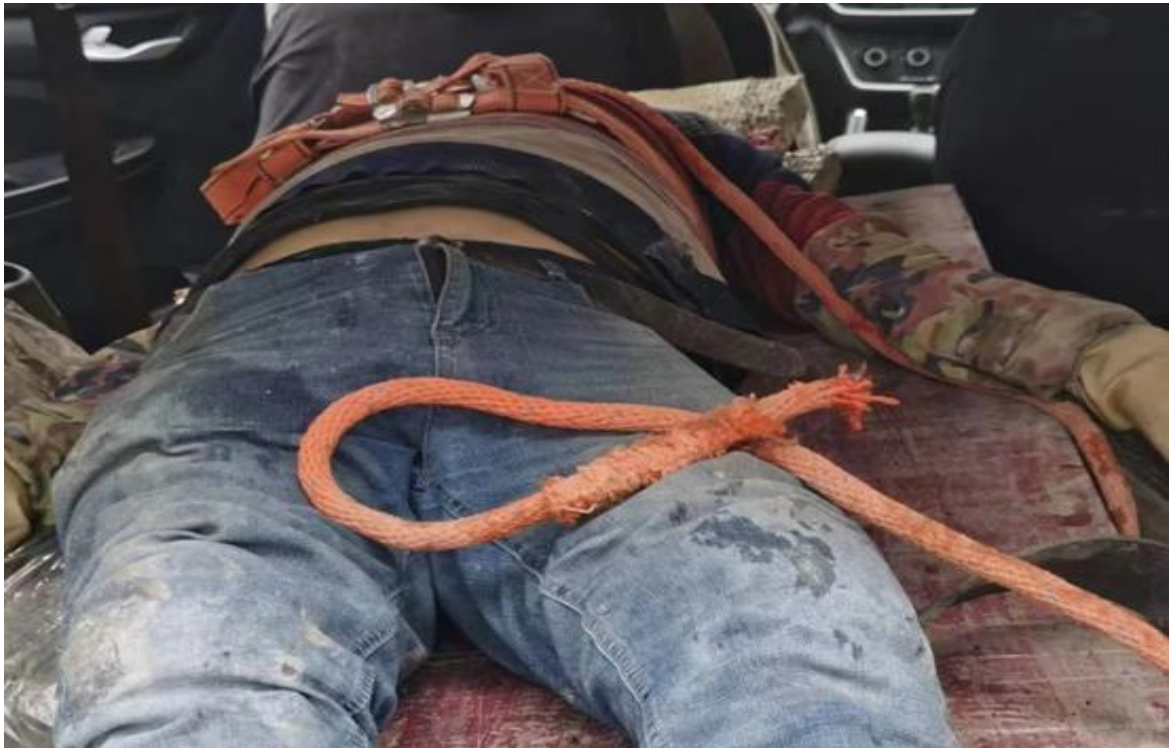
图五、何\*\*身上佩戴的安全带
