# 天津河东中信城市广场三期 B 地块项目 “7·17”一般起重伤害事故调查报告

编制单位：天津市河东区政府“7·17”事故调查组

编制日期：2023 年 11 月 8 日

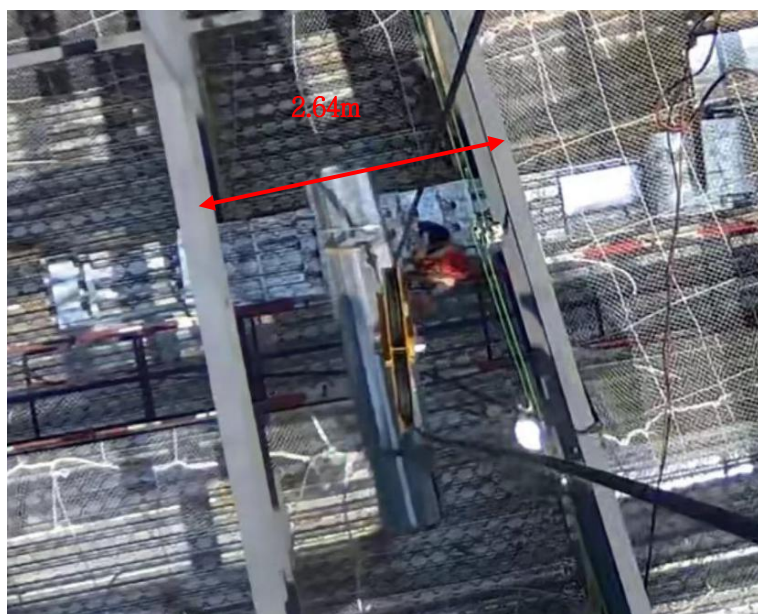
图 1-1 事发前起吊过程监控截图

求，项目即将举行安全工作周例会，项目管理人员和专职安全员均需参加例会，现场缺少安全管理人员和看管人员，出于安全考虑，李斌回复称马上要开项目安全例会了，下午安排信号工进行吊装。李进中闻言后离去，李斌随后也离开了库房。其后李进中又返回库房外，自行打开库房窗户取走了放置在靠近窗户货架上的对讲机。10点28分左右，李进中使用对讲机联系项目1号塔吊司机吊装边模板，因2号楼5层与4层间有安全网隔断，无法直接从5层下降至4层，需将吊装物提升至2号楼框架结构外，再从外部下降到4层侧面未封闭处卸货。10时30分，李进中指挥吊钩移动至项目2号楼5层南侧水平通道处，此时，现场无信号司索工等持证人员，李进中将吊钩与捆绑边模板的吊装带连接后，通过对讲机指挥塔吊司机起吊。起吊过程中，李进中逐渐行走至吊装物下方。10时33分，吊装物起吊至2号楼南侧七层2-D、2-E轴钢梁处时（两轴间距2.64米），吊装物发生旋转后撞击钢梁，导致吊装带断裂、边模板散落，砸中李进中头部。

事故发生在项目2号楼5层南侧2-6轴与2-7轴、2-D与2-E轴间水平通道处，李进中站立位置距地面高度18.48米，事故发生时吊装物距李进中站立平面8.4米。

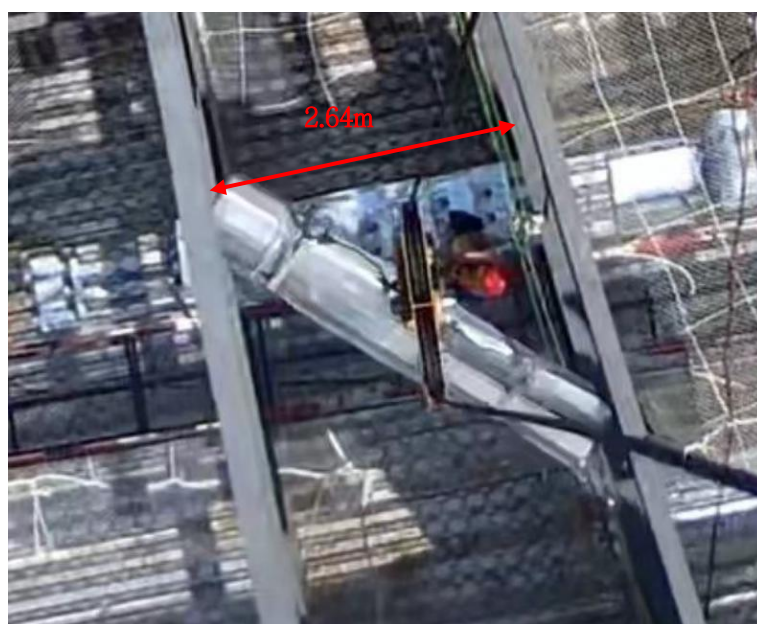
图 1-2 碰撞瞬间监控截图

事故调查组通过现场勘察、调查取证、专家鉴定和综合分析后，认定事故的直接原因是：边模板吊装作业过程中，吊装物起升至 2 号楼南侧七层 2-D、2-E 轴钢梁处时发生旋转后撞击钢梁，导致吊装带瞬时受力增大后被边模板棱角切断，边模板散落，砸

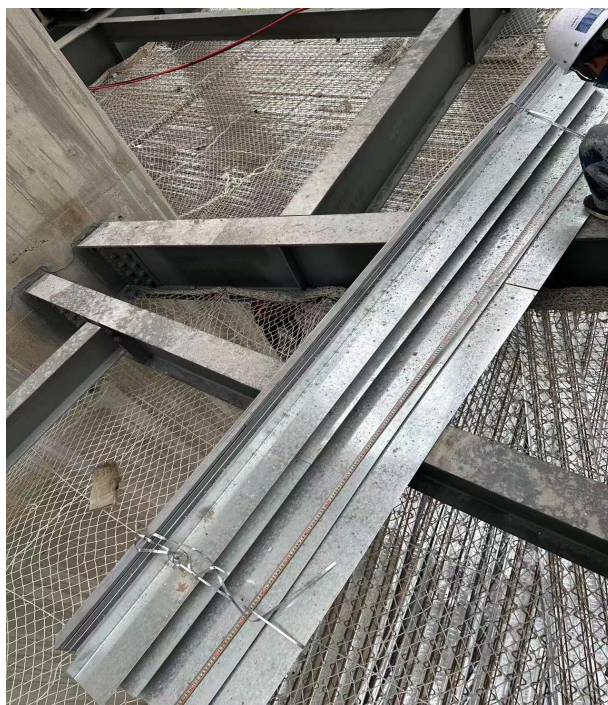
图 2 边模板

铁质镀锌边模板，长度 3.01 米，棱角锋利。收集现场散落的边模板称重，事故发生时涉事吊装物重量约为 0.96 吨。

<sup>8</sup> 《天津城广三期 B 地块钢结构工程地上钢结构安装安全专项施工方案交底记录》3.5 楼承板吊装：钢筋桁架楼承板（含边模及相关措施板）吊装时应采用专用吊具装卸和转运，可采用软吊带捆吊或钢丝绳+托架吊装，严禁直接采用钢丝绳绑扎吊装。吊装具体要求如下：3 钢筋桁架楼承板捆绑吊装时要在边角等吊带与材料接触位置加垫防护措施（如采用 1.5mm\*10cm\*25cm 橡胶垫等），以防止钢板锐角损伤钢丝绳/吊带或钢筋桁架楼承板，吊装前要在钢筋桁架楼承板两端设置溜绳，作业人员利用溜绳将钢筋桁架楼承板慢慢引入所摆放位置。

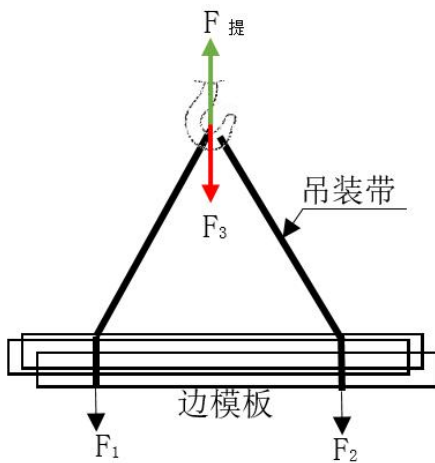
图 3-1 提升过程中受力分析

经模拟计算<sup>5</sup>，边模板提升期间，捆绑边模板的吊装带受力约为 10.0224KN；撞击钢梁时，吊装带瞬时受力增大到约 35.6224KN 后立即断裂，吊装带断口平整，符合被边模板棱角切断的特征。

<sup>5</sup> 设重力加速度为  $9.8\text{m/s}^2$ ，空气阻力忽略不计，事发前塔吊在 5S 内将吊装物垂直提升约 8m，平均速度为  $1.6\text{m/s}$ ，吊装物提升过程可视为初速度为 0 的匀加速直线运动，则发生撞击前末速度为  $3.2\text{m/s}$ ，提升重物过程的加速度  $a=3.2/5=0.64\text{m/s}^2$ ，根据牛顿第二定律，提升重物过程所需的力  $F_{\text{提}}=ma+G$ ，即  $F_{\text{提}}=960 \times 0.64+960 \times 9.8=10.0224\text{KN}=F_3=F_1+F_2$ 。吊装物与钢梁的撞击时间约为  $0.12\text{s}$ （吊装物发生形变钢丝绳绷直至钢丝绳突然出现弧度过程时间约为  $0.12\text{s}$ ），则在  $0.12\text{s}$  时间内吊装物速度由  $3.2\text{m/s}$  变为 0，根据动量守恒，撞击过程中  $F_4+F_5=(mV_1-mV_2)/t$ ，可得撞击过程中钢梁对吊装带施加的冲击力为  $F_4+F_5=(mV_1-mV_2)/t=960 \times 3.2/0.12=25.6\text{KN}$ ，此时吊装带受力总和为  $F_1+F_2+F_4+F_5=10.0224\text{KN}+25.6\text{KN}=35.6224\text{KN}$ 。

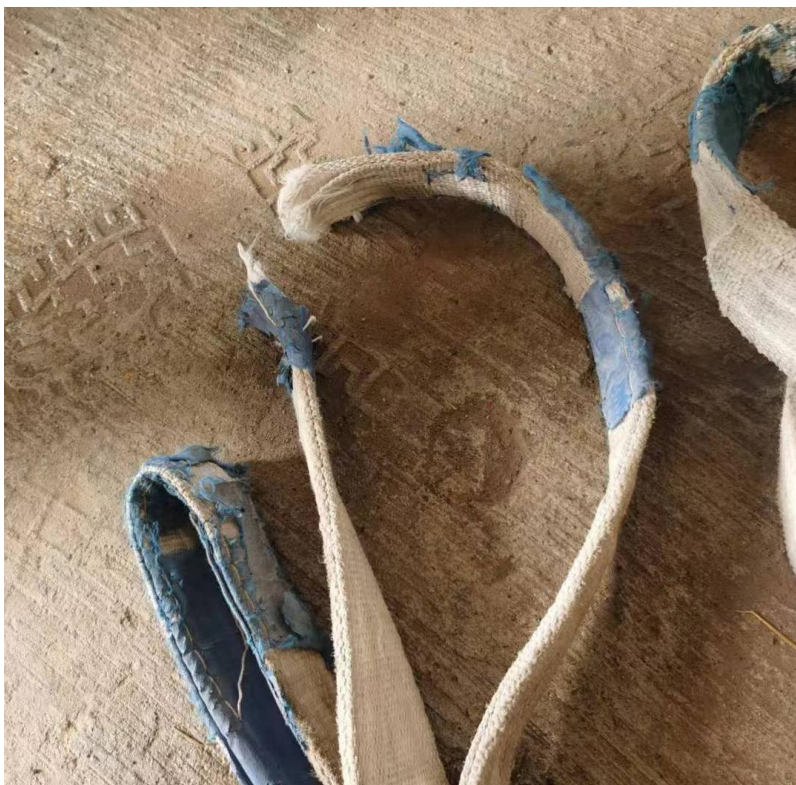
图 4-1 吊装带断裂位置

白色合成纤维吊装带，有效长度 3 米，额定载荷 5 吨，河北省轻型起重工具产品质量监督检验中心出具的检验报告显示，该吊装带极限工作载荷为 51KN。
