# 天津河东天津铁厂有限公司炼铁厂三四 高炉除尘管道加固施工“7·23” 一般坍塌事故调查报告

编制单位：天津市河东区政府“7·23”事故调查组

编制日期：2023年7月10日

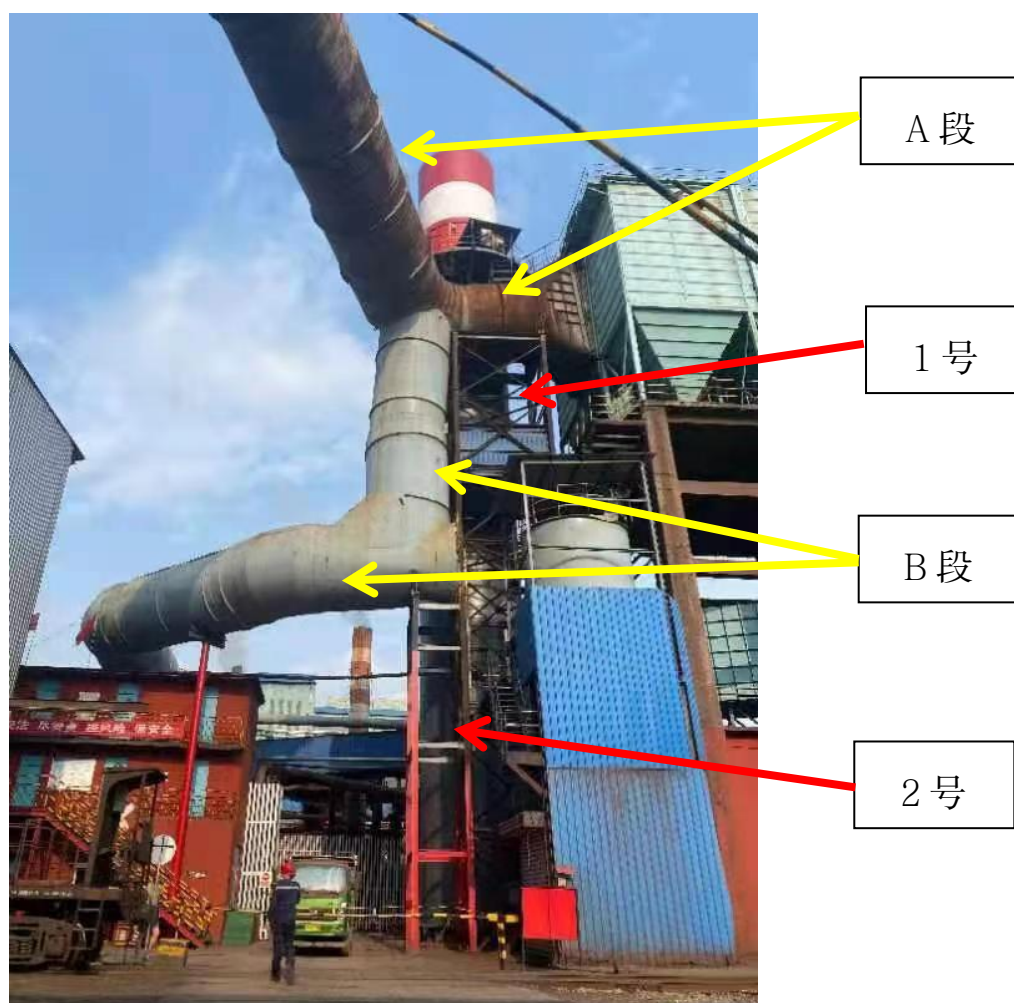
图 1 改造完成后涉事除尘管道全景

改造完成后涉事区域内除尘管道情况如图 1 所示，其中：A 段为天铁公司原始除尘管道（以下简称“A 段原始管道”），标高 23.5 米，管径 3.82 米，管壁厚 9.23 毫米；B 段为航天凯天公司改造后加装除尘管道（以下简称“B 段加装管道”），标高 12 米，管径 3.44 米，管壁厚 6 毫米；1 号支架为天铁公司原始管道支架（以下简称“1 号原始支架”），2 号支架为航天凯天公司改造后加装支架（以下简称“2 号加装支架”），2 号加装支架依附 1 号原始支架。

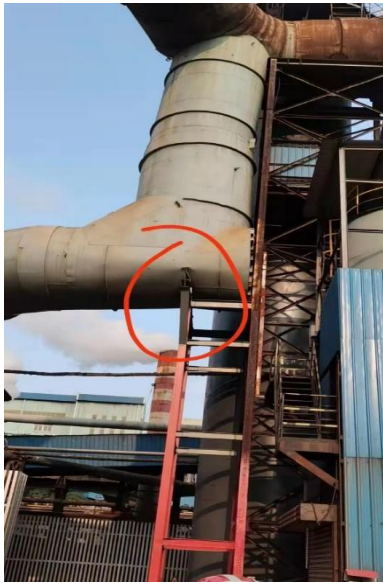
图2 管道凹陷

2022 年 6 月 27 日，天铁公司炼铁厂隐患排查过程中，发现 B 段加装管道与 2 号加装支架承托处管道凹陷（图 2）、除尘器烟气入口位置开裂（图 3）、A 段原始管道与 B 段加装管道连接位置开焊（图 4）等多处隐患。天铁公司炼铁厂于当日组织设备厂长、设备科长、航天凯天施工经理等人员召开专题会议，讨论上述隐患整改工作，因该项目处于质保期内，天铁公司要求航天凯天公司设计加固方案并进行施工。

航天凯天公司安排正在天铁公司六高炉除尘改造项目中担任施工经理的陈密到现场进行检查，之后由该公司设计人员出具了三四高炉除尘改造项目管道加固（以下简称“除尘管道加固”）设计图纸。航天凯天公司联系河北瑞合公司进行除尘管道加固施工，但双方对质保期的认定出现分歧，河北瑞合公司认为该项目已超过质保期，拒绝进行加固施工。鉴于情况紧急，航天凯天公司要求山西卓正公司进行除尘管道加固施工，新增的工程量在六高炉除尘改造项目结算时一并结算，未签订相关合同协议。加固设计方案是：针对B段加装管道与2号加装支架管托处凹陷，贴敷一块2米宽大弧板补强管道，改一个管托为二个管托，并在2号加装支架外侧柱增加三角托架，利用三角托架支承新增加的管托2（管托1位于原管托位置），管托2距柱1.3米，由管托1和管托2同时支承管道。对A段原始管道支座处，增加3根横梁

支托；在 B 段加装管道垂直段增加环箍。

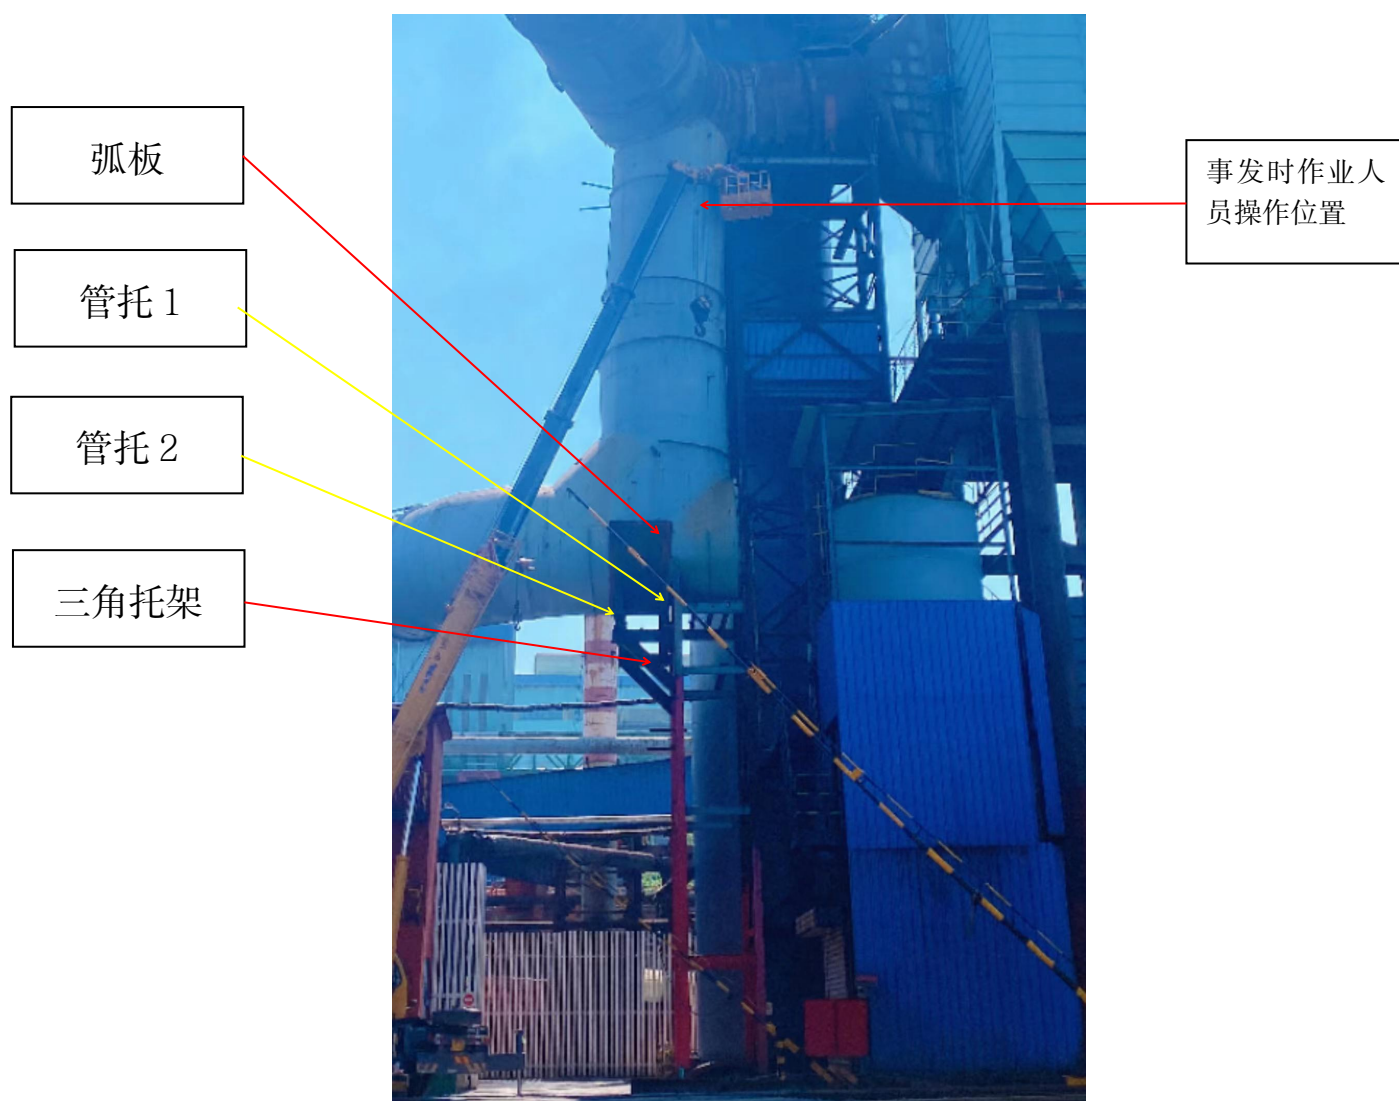
图 5 加固施工后情况

2022 年 6 月 28 日，山西卓正公司施工人员进场开始除尘管道加固施工，工作顺序依次为对管道临时加固、2 号加装支架加固、B 段加装管道底部加固、1 号原始支架加固和 A 段原始管道加固。

7月23日9时许，山西卓正公司施工人员付瑞雪带领韩奇成、王磊光、师书涛、葛志强五人到达作业现场开始A段原始管道加固工作，由雇佣的一台25吨吊车配合作业，在B段加装管道垂直段上焊接角钢作为施工操作平台支承梁，在地面预制工件。12时许，施工人员吃完午饭后到现场继续作业，付瑞雪指挥韩奇成到除尘器平台上递送电焊机电缆线，葛志强在地面进行辅助作业。吊车司机赵红军使用吊篮将王磊光、师书涛送至A段原始管道下方（距地高度约20米，具体位置见图5），在B段加装管道垂直段上已焊接完成的角铁上铺设木板，为后续将要进行的A、B段管道接口处裂缝焊接作业搭设操作平台，王磊光、师书涛到达位置后开始相关作业。12时36分除尘管道突然坍塌，管道坍塌时砸中吊车的吊篮，导致王磊光和师书涛坠落，付瑞雪被坍塌物砸伤。

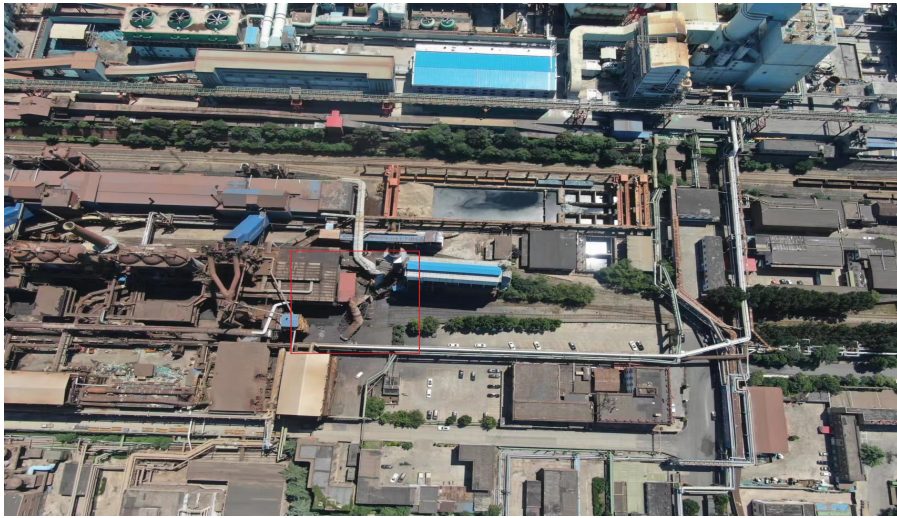
图 6 事故位置示意

事故发生在天铁公司炼铁厂3号、4号高炉之间除尘管道区域，具体位置如图6所示。事故发生后，A段原始管道与B段加装管道连接处断开坠地，1号、2号支架和三角托架均发生不同程度折曲变形，并且呈现扭转失稳的形态特征，具体情况如图7、图8-1和图8-2所示。

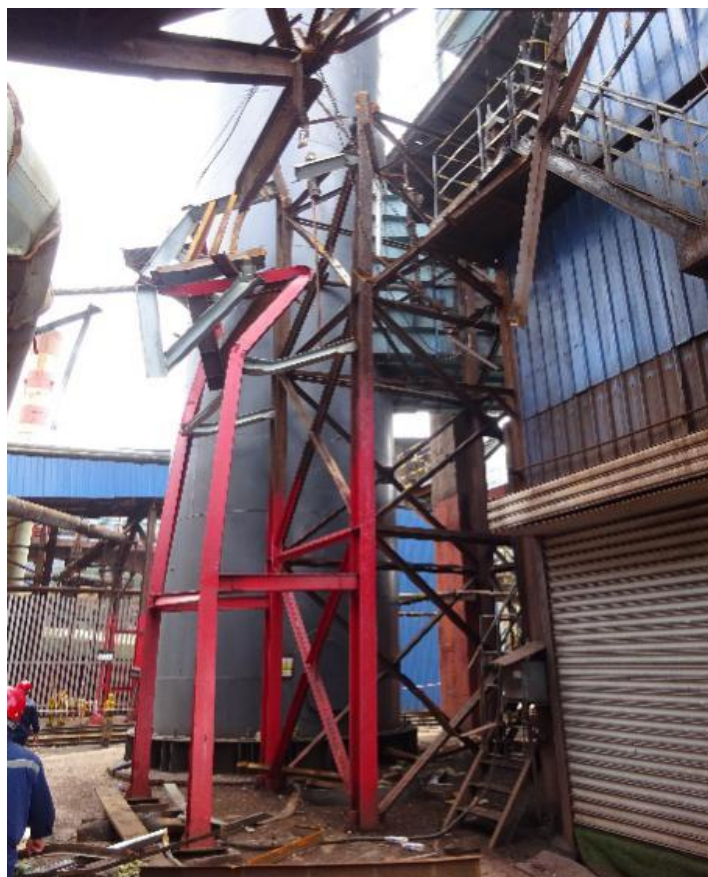
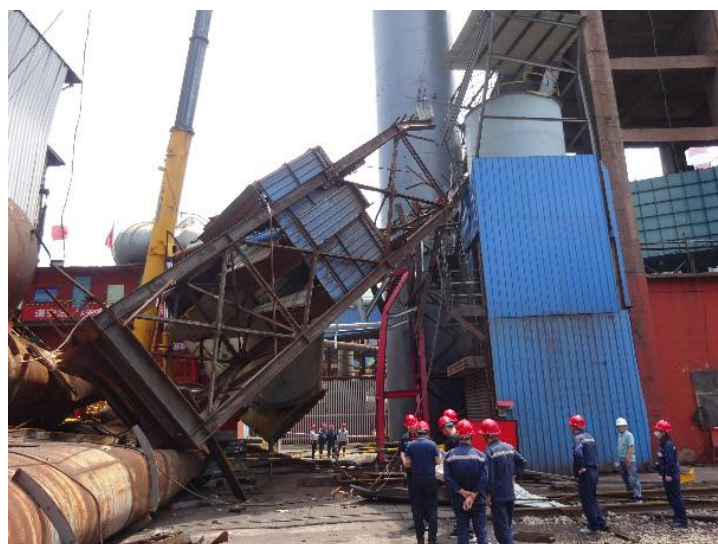
图 8-1 支架倒塌情况

后，认定事故的直接原因是：除尘管道加固施工过程中，除尘管道和积灰重力经三角托架形成的偏心弯矩作用于 2 号加装支架薄弱环节导致支架失稳，带动其他管道和支架坍塌。

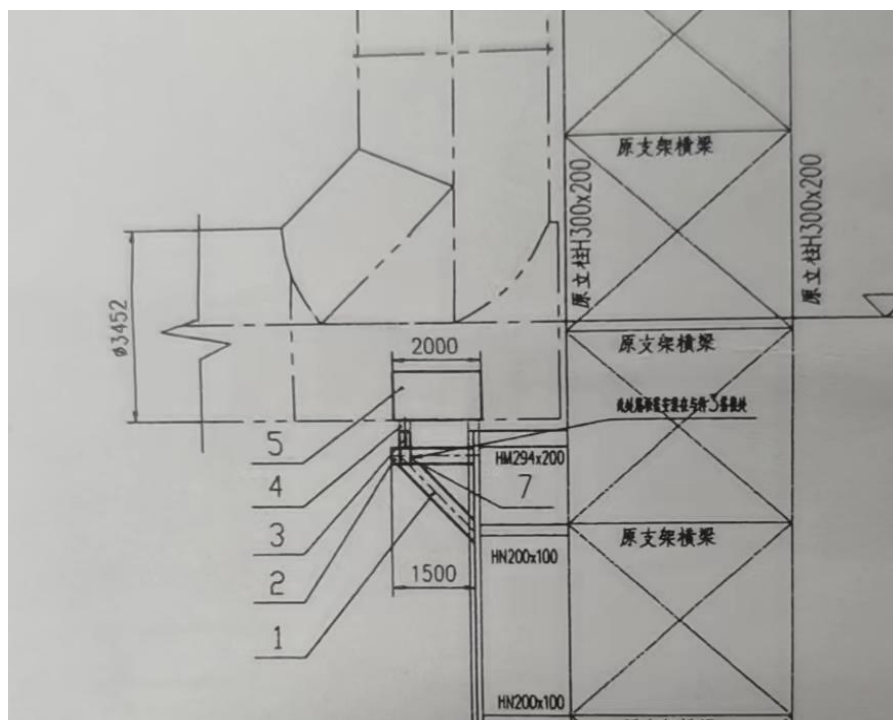
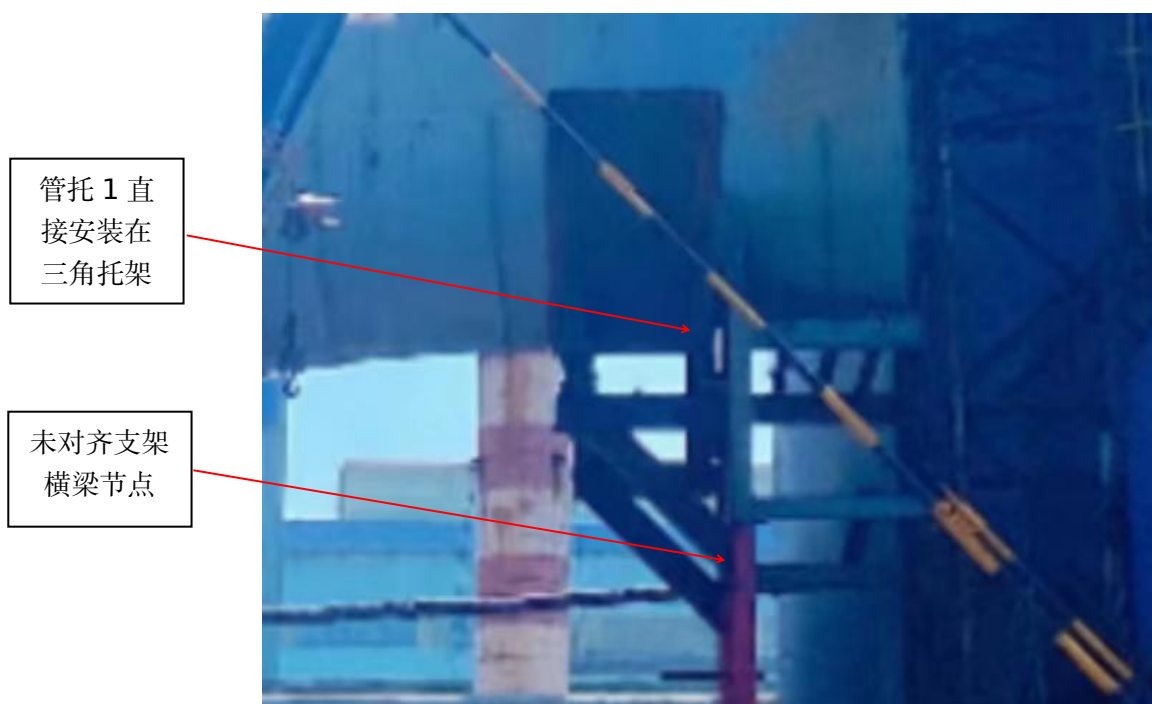
在加固施工过程中，山西卓正公司未按照设计图纸和施工技术标准进行施工<sup>3</sup>。未按图纸要求将管托 1 安装在 2 号加装支架柱顶，而安装在了三角托架上，增加了支架的偏心荷载；在进行三角托架安装时未按图纸要求对齐支架横梁节点，三角托架斜撑交于柱间，使 2 号加装支架柱节间受弯<sup>4</sup>（见图 9-1、9-2）；在除尘管道变形、接口开裂等险情持续存在的情况下，违规在 B 段加装管道垂直段上搭设操作平台，意图直接在管道上进行高处作业<sup>5</sup>；未按图纸要求将管托弧板与管道完全贴合焊接；三角托架斜撑与 2 号加装支架焊接处焊缝存在夹渣、内部裂纹<sup>6</sup>。上述问题综合导致支架局部应力集中及承载能力下降，增大了管道支架失稳倒塌的风险。

<sup>4</sup> 事故发生后，该处支架柱弯曲度最大，符合节间受弯的特征。

<sup>6</sup> 《钢结构焊接规范》（GB50661-2011）表 8.2.3：一级、二级焊缝不允许存在裂纹、表面气孔、表面夹渣。

（一）建设施工单位要树牢底线思维、强化红线意识，建立完善施工安全和管理制度，明确奖惩措施，确保施工安全和管理。针对施工现场不按图施工、作业偷工减料等违法违规行为，要及时制止纠正，并对相关责任人员采取再教育、调岗、考核处分直至辞退等手段，坚决杜绝违法违规施工行为，保证项目施工质量。

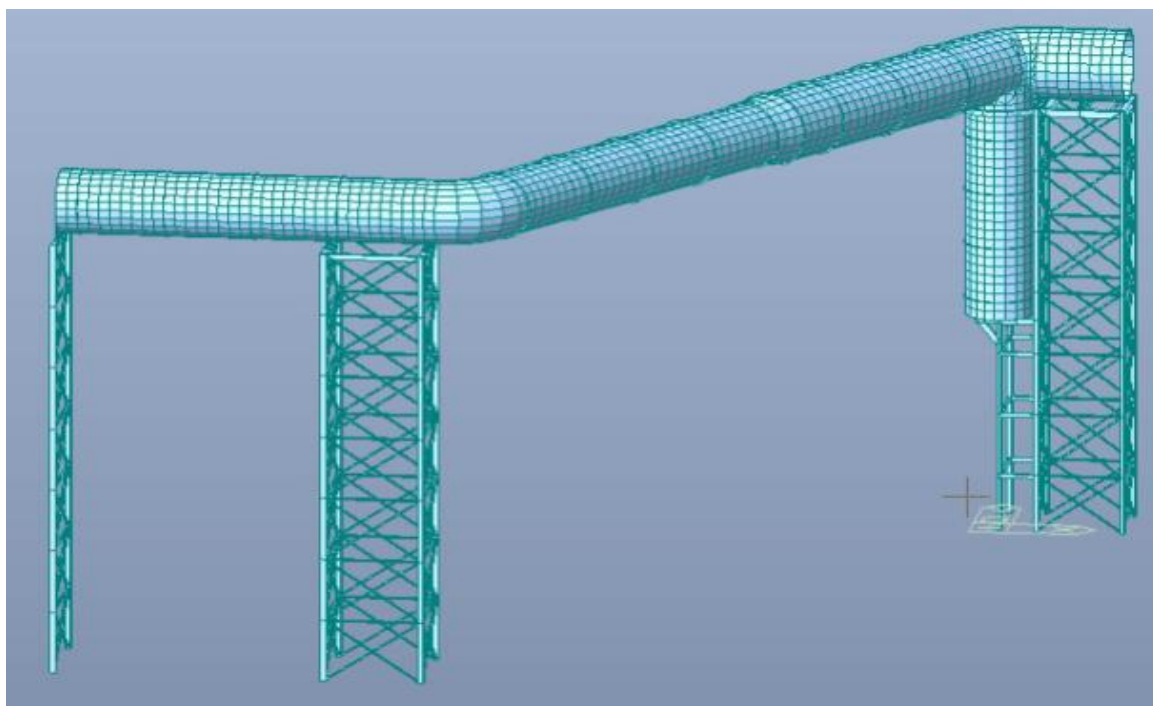
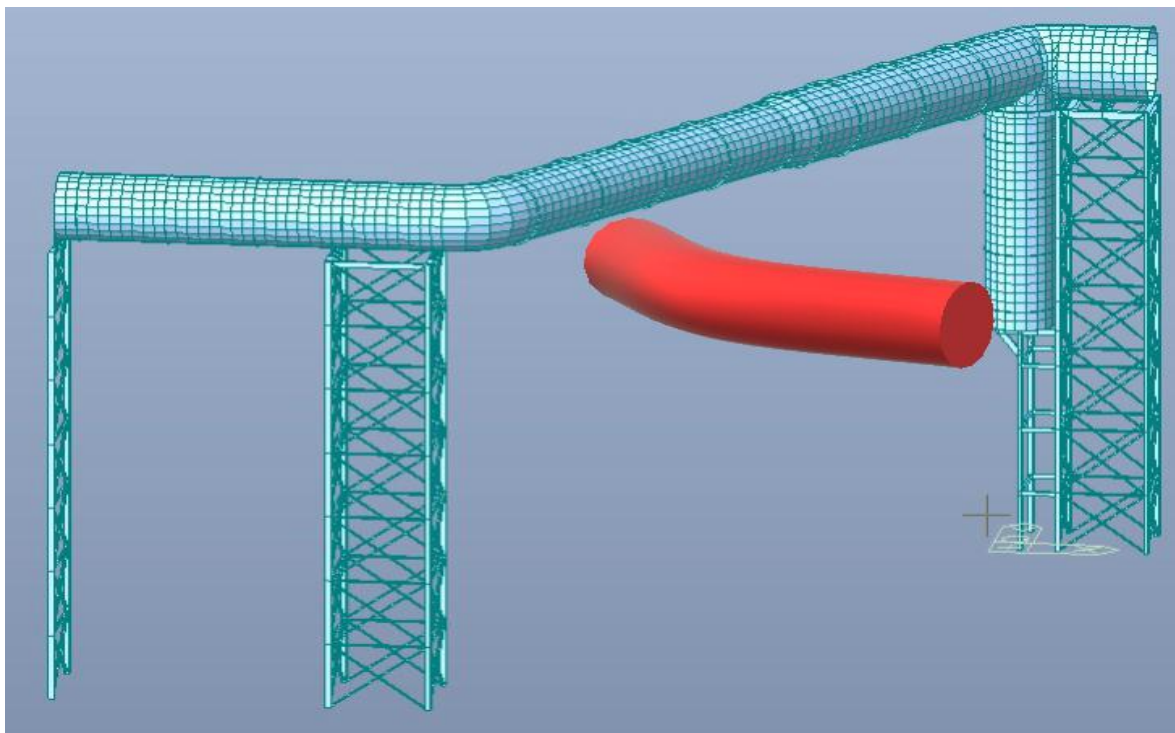
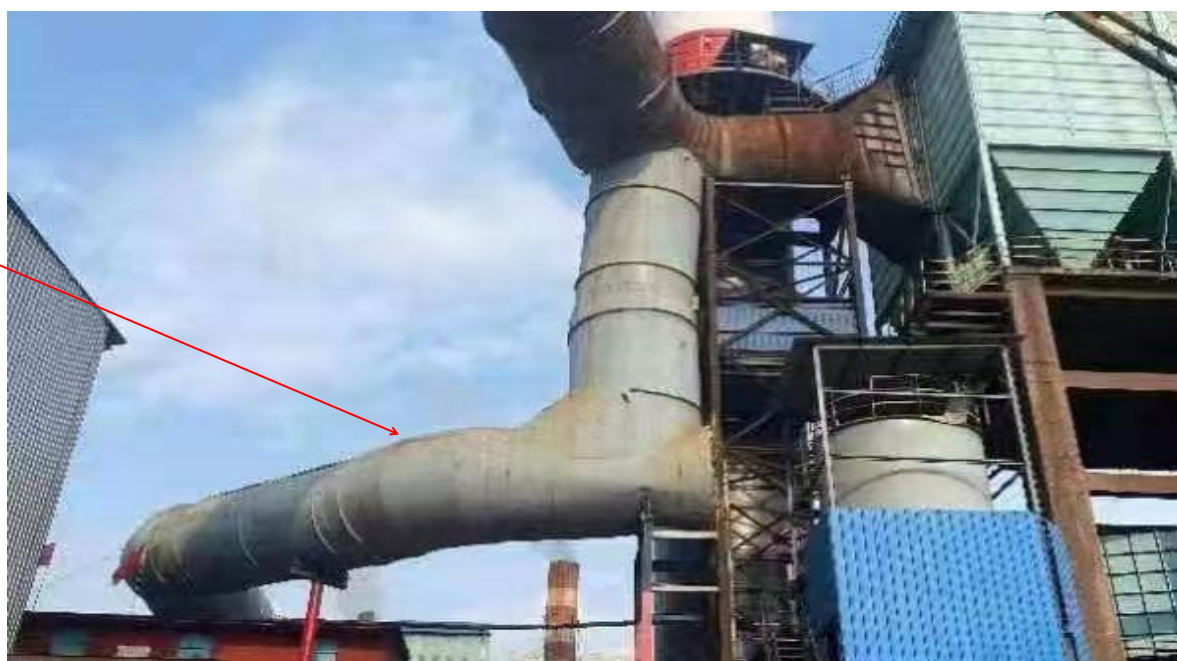
事故发生前涉事除尘管道已发生变形和接口开裂。航天凯天公司针对上述隐患进行加固方案设计时，钢结构计算模型与实际情况不符，计算模型中漏掉了 B 段管道横向段（见图 10-1、10-2 和 10-3），即加固方案设计未考虑 B 段管道横向段的荷载及风荷载，且在进行灰荷载计算时选取的管道积灰密度偏小<sup>7</sup>，计算模型中还存在部分计算方式、参数选用与实际不符等其他问题，综合导致新增三角托架等加固措施的计算载荷错误。

<sup>7</sup> 《钢铁企业采暖通风设计手册》22.3.1 规定：贮矿槽粉尘堆积密度为  $1.28\text{g/cm}^3$ ，航天凯天公司出具的《天铁炼铁厂三四高炉炉前除尘升级改造项目烟道支架加固计算书》3.3.3 灰荷载中对堆灰密度的取值为  $1.01\text{T/m}^3$ ，即  $1.01\text{g/cm}^3$ ，小于规范值。

（二）设计单位要高度重视设计过程、严格设计过程控制。设计过程必须严格选择相关参数，严禁出现遗漏或随意选取设计参数、设计过程底数不清和计算软件工具使用报警等问题，保障设计基本参数选择、设计前期基础数据验算、图纸审核等过程控制要求步骤不缺失，保证谁签字谁负责，确保设计过程的严谨性和合法合规性。针对项目施工要建立完善分包单位管理制度，要履行正规分包手续，严禁以包代管、包而不管等情况发生，确保分包单位资质和人员素质符合要求。
