# 天津河西天津市怡天尚川管理有限公司 “11.20”一般淹溺事故调查报告

编制单位：河西区政府事故调查组

报告编制日期：2024 年 2 月 4 日

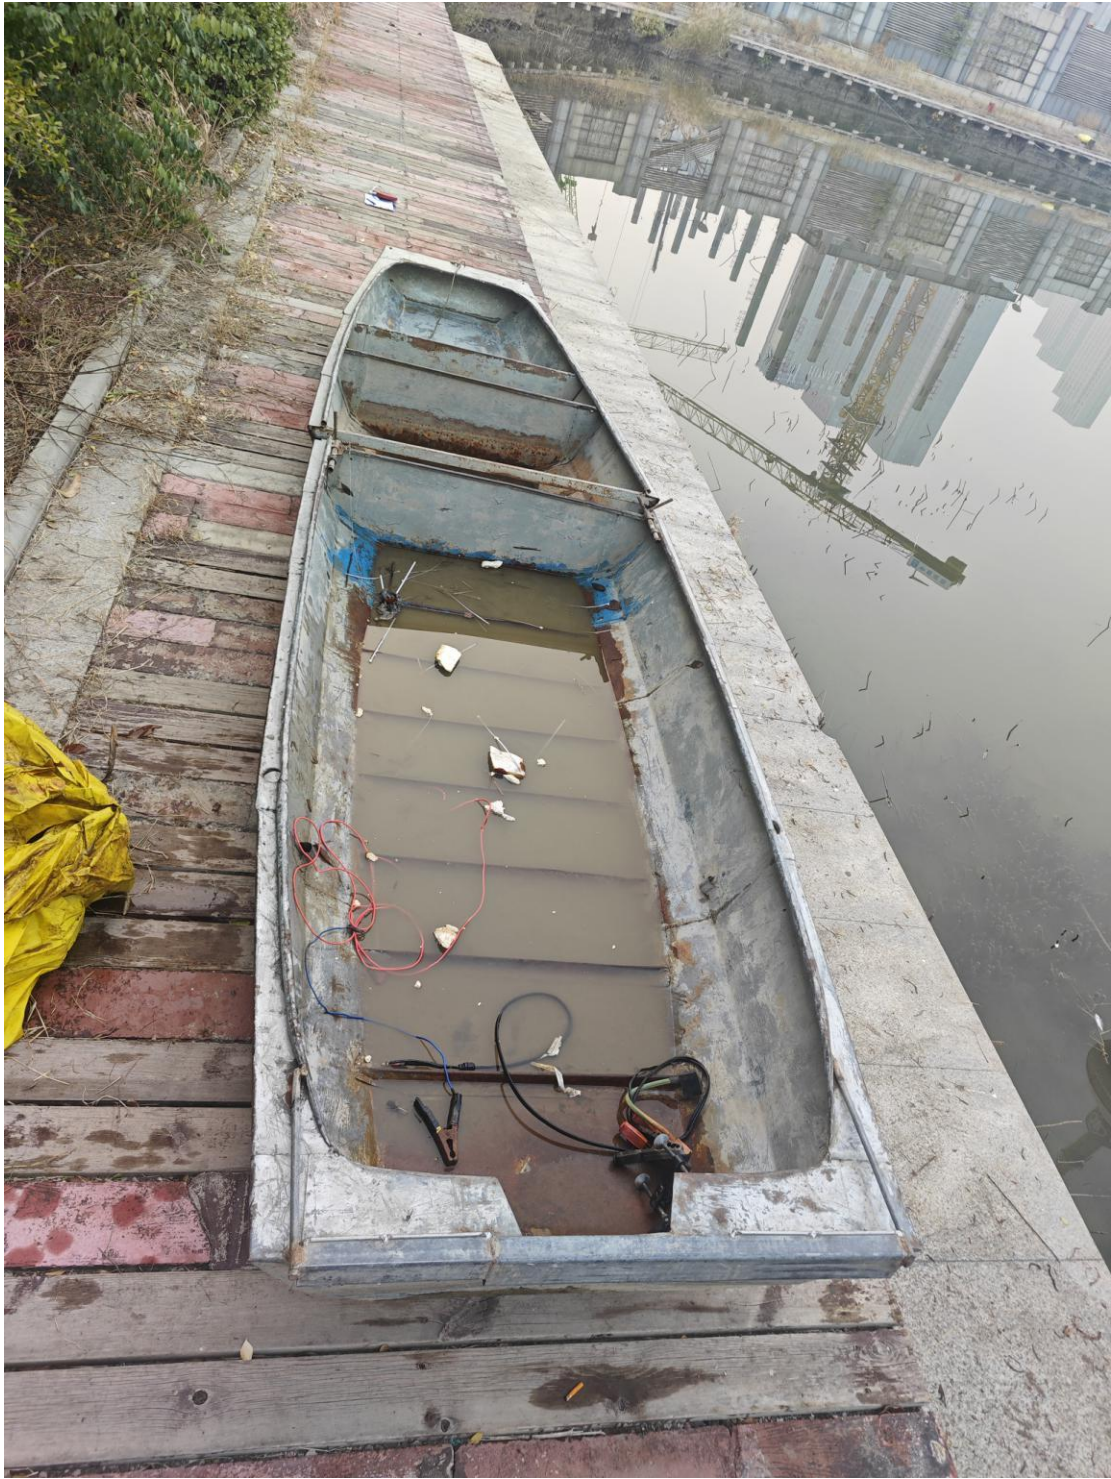
图 1 涉事船只照片

经现场勘验，涉事船只为铁质双节船，中间用卡扣连接，后配电桨和三块风帆牌蓄电池，型号：6-QW-195(1200)-R，作为动力来源。船身总长 5.52 米，宽 1.4 米，最窄处 0.88 米，高 0.48 米，第一节共分为三个舱室，舱室与舱室之间用铁质隔板隔开，三舱长度分别为 1.12 米、0.48 米、1 米，第三舱室为活水舱，该舱两侧有若干孔洞，水流进入，便于水产存活。第二节共一个舱室长度为 2.79 米。经事故调查组现场勘查，船底、侧无漏点。

该船为天塔湖湖面养护单位天津市宝坻区绿之源种植场（以下简称：绿之源种植场）的日常作业用船，绿之源种植场员工孙某泓于2023年5月在天津市宝坻区的渔民手中以4000余元购得此船。通过调查询问，孙某泓对该船的生产厂家、载重量等均不清楚。2023年11月16日，天塔湖员工王某航向孙某泓借来此船并交给田某用于铺设防护网作业。

怡天尚川公司雇佣的施工作业人员刘某义、贾某冬、冯某毅在涉事船只吃水深度过深的情况下驾船行驶，船体在行进过程中处于濒临进水的危险状态，在人员移动、船身转向、航速等因素作用下，湖水加速漫入船体，造成船只沉没，且刘某义、贾某冬、
