# 秀山平凯武营路段“12·27”一般道路交通事故调查报告

秀山土家族苗族自治县人民政府调查组

2026年4月

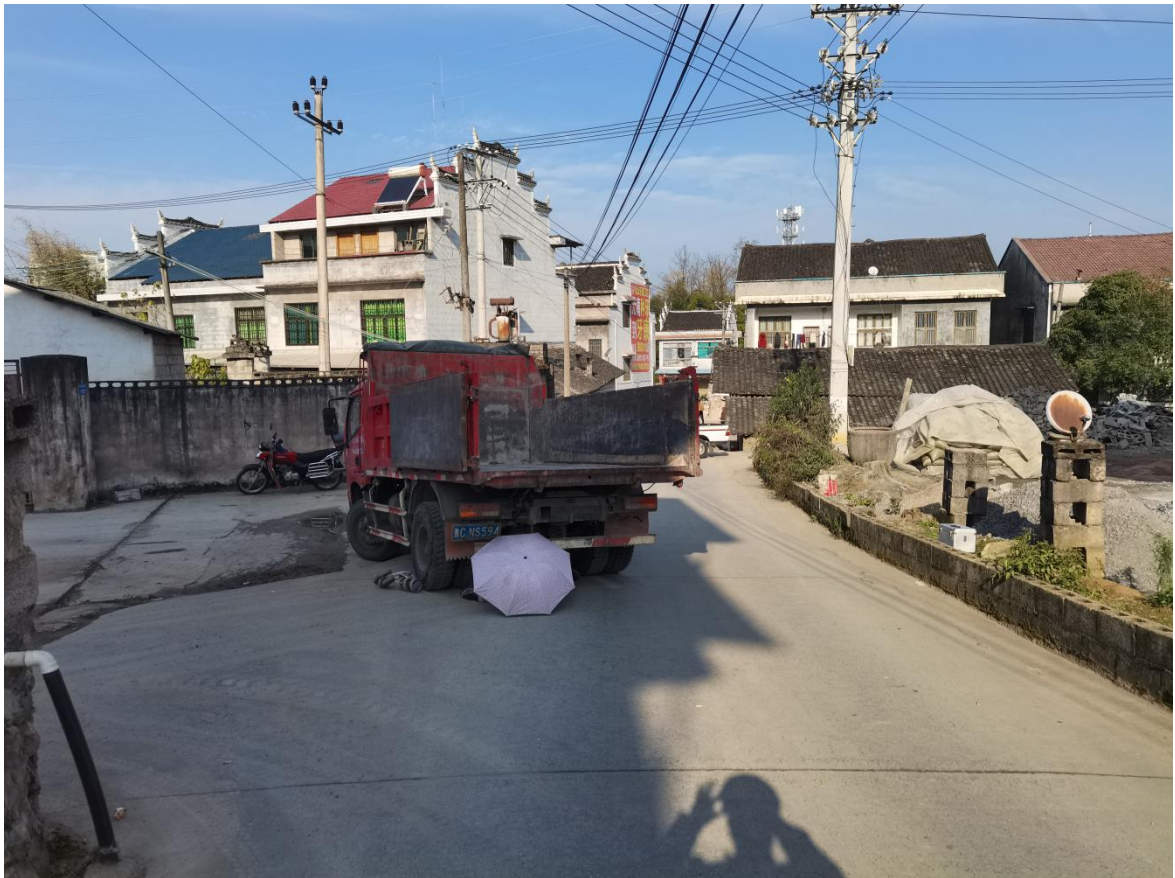
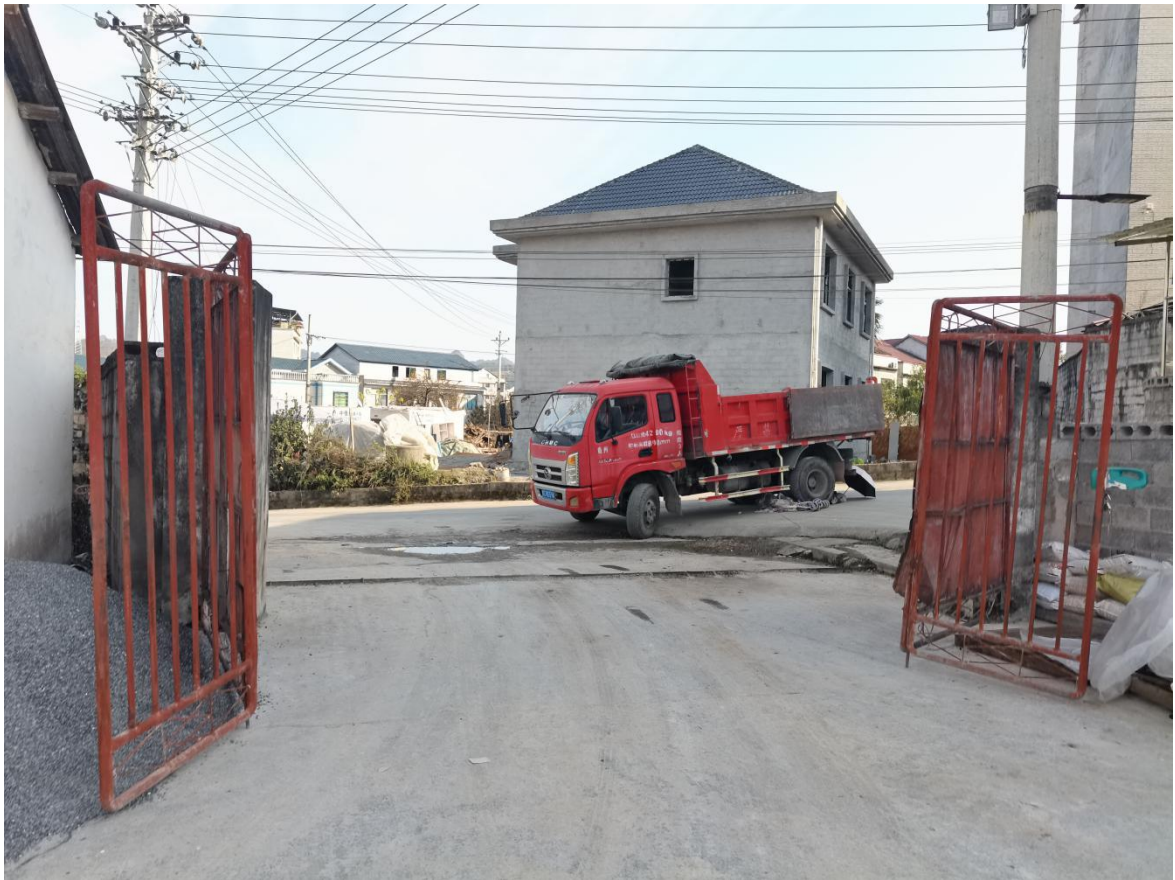
### **（四）事故现场照片（以下照片均来自县交巡警大队）**

2025 年 12 月 27 日下午 14 时 20 分许，黄\*\*从平凯街道\*\*的家中驱车前往镇\*\*组家具生产厂拉运白云石，在家具厂门倒车的过程中未注意车后情况，将行人邱\*\*刮撞，造成邱\*\*当场死亡。

现场位于秀山县平凯街道\*\*\*路段（无标线乡村道路）道路呈南北走向，南往\*\*\*组方向，北往 319 国道方向。水泥路面，路面完好，干燥，白天，视线良好。道路东西两侧为民房。

一是完善监管范畴，明确监管依据。界定监管范畴：结合本地实际，明确“无需办证”的具体车型清单。针对这些车辆从生产经营活动的场景，出台地方性管理细则，填补“无证”状态下的安全监管空白，明确车辆技术状况和驾驶员资质的基本底线。二是强化源头管控，落实主体责任。建议加强对货源单位的监管，倒查货源单位的主体责任，切断隐患源头。
