# 秀山花灯大道北段“4·21”一般道路交通事故调查报告

秀山土家族苗族自治县人民政府调查组

2025年12月

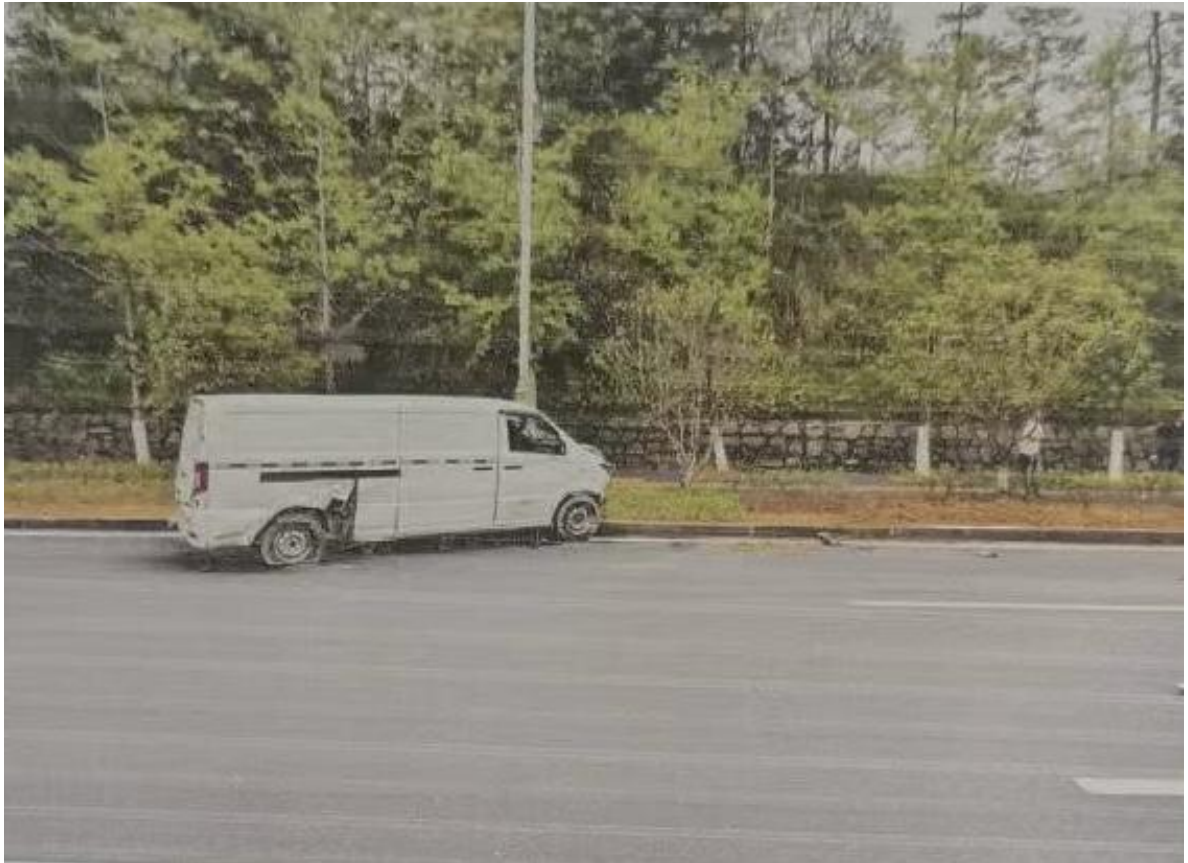
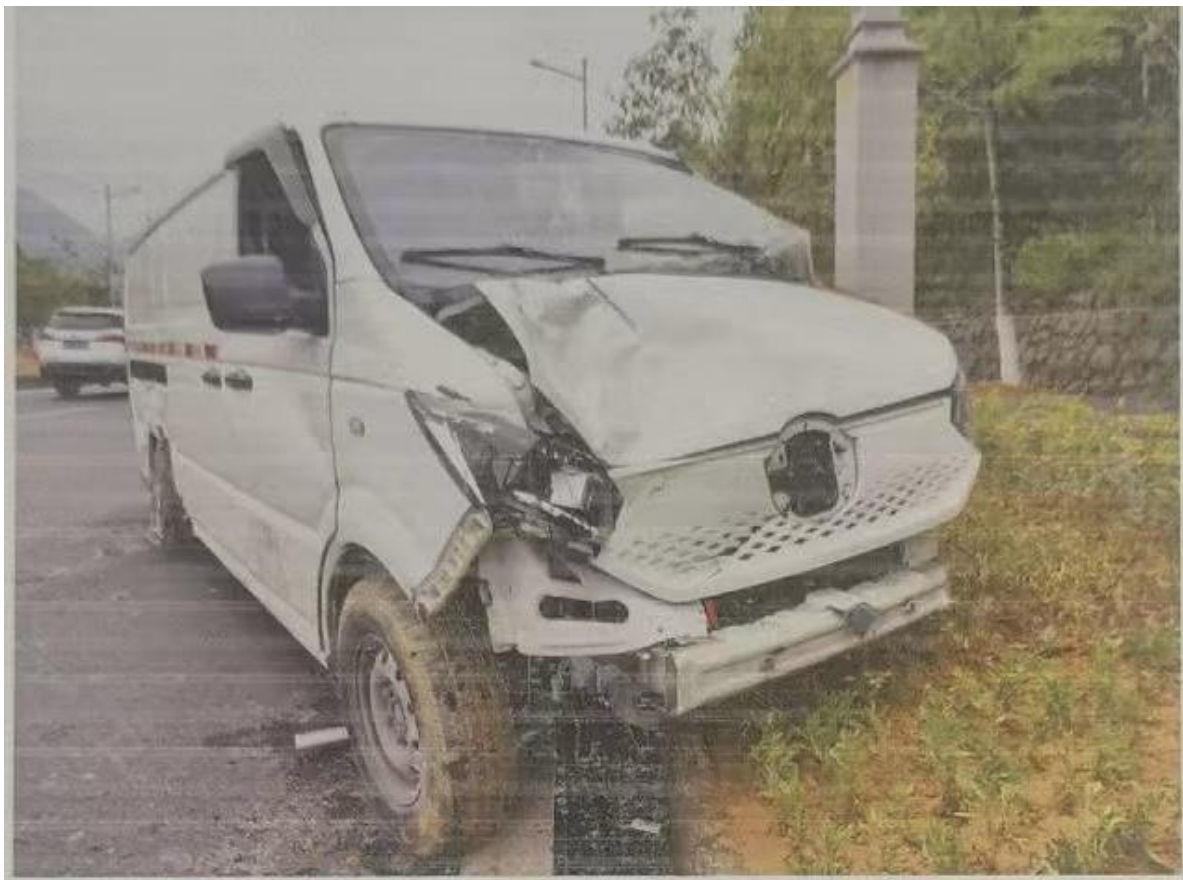
**（五）事故现场照片（以下照片均来自县交巡警大队）**

2024 年 11 月，何\*\*找到好友龙\*借用渝 AAK5\*\*\*车辆，用于给学校运输蔬菜，龙\*同意且并未收取费用，同时告知何\*\*车辆未购买保险。2025 年 4 月 21 日 11 时 50 分许，何\*\*驾驶渝 AAK5\*\*\*号轻型封闭式货车，沿花灯大道北段由高速收费站方向往凤凰山方向行驶，行驶至重庆市秀山县花灯大道北段绿色环

保产业园路段时，因疲劳驾驶，驾驶期间睡着，刮撞路旁行人彭\*\*后刮撞熊\*\*行驶的无号牌电动二轮摩托车，致彭\*\*当场死亡，熊\*\*受伤，两车不同程度受损的道路交通事故。

事故调查组经过现场查看、调查取证及技术鉴定，查清了事故原因：当事人何\*\*过度疲劳驾驶机动车上路行驶，未做到安全、文明驾驶，其违法行为是本次事故发生的全部原因。

一是加强路面巡查管控。县交通管理部门及交通运输部门要进一步优化勤务模式，有针对性调整勤务部署，强化县内主要通行线路的路面巡查和执法管控，在严查“两危一客”重点车辆、客车“三超一疲劳”等严重交通违法的同时，不能忽略轻型货车上路的安全监管。二是深入开展专项整治活动。轻型货车（总质量低于 4.5 吨）从事普通货运经营时，无需办理营运证、无需挂靠货运公司，难以监管，发生安全生产事故后无法承担相关民事责任及法律责，急需县交通管理部门及交通运输部门开展一次全

面的安全隐患摸底排查，对不具备相关驾驶资质、不具备安全营运条件的轻型货车，要依法严肃处理，并督促有效整改。
