# 秀山县志\*\*\*\*\*有限公司“5·5”一般车辆伤害事 故调查报告

秀山土家族苗族自治县人民政府调查组

2024年6月

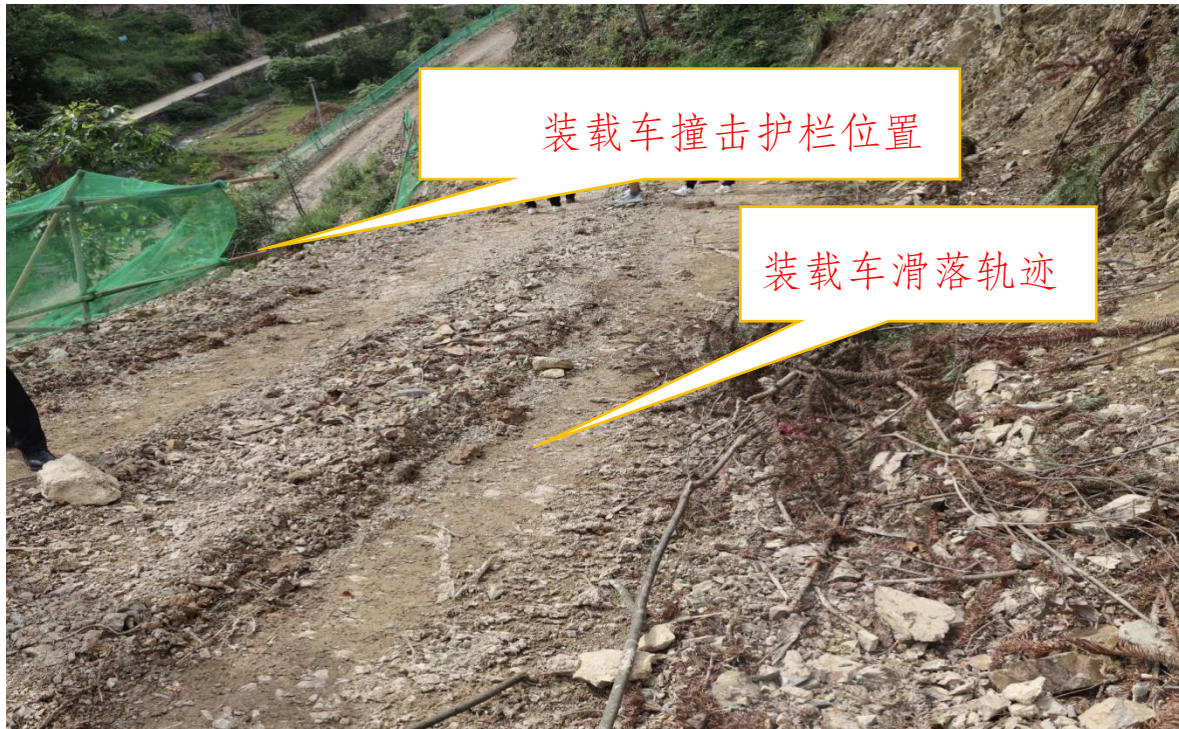
事故位置为秀山县兰桥镇正树村大河水库上左坝肩溢洪道边坡临时道路，由于是临时道路，路面泥泞，坡度呈大约 $16^{\circ}$ 。事发时，当事人驾驶轮式装载机轮胎轨迹（图一）、摔落位置（图二）以及当事人遗留物品（图三）如下图所示。

图一：事故装载车滑落现场

通过对事故现场进行勘查及对事故现场工人的调查询问，认定本次事故的直接原因：工人徐\*\*驾驶轮式装载机运输材料时操

作不当，加之路面状况泥泞、临时道路坡度大，导致其在驾驶车辆过程中无法控制车辆，导致了本次事故的发生。

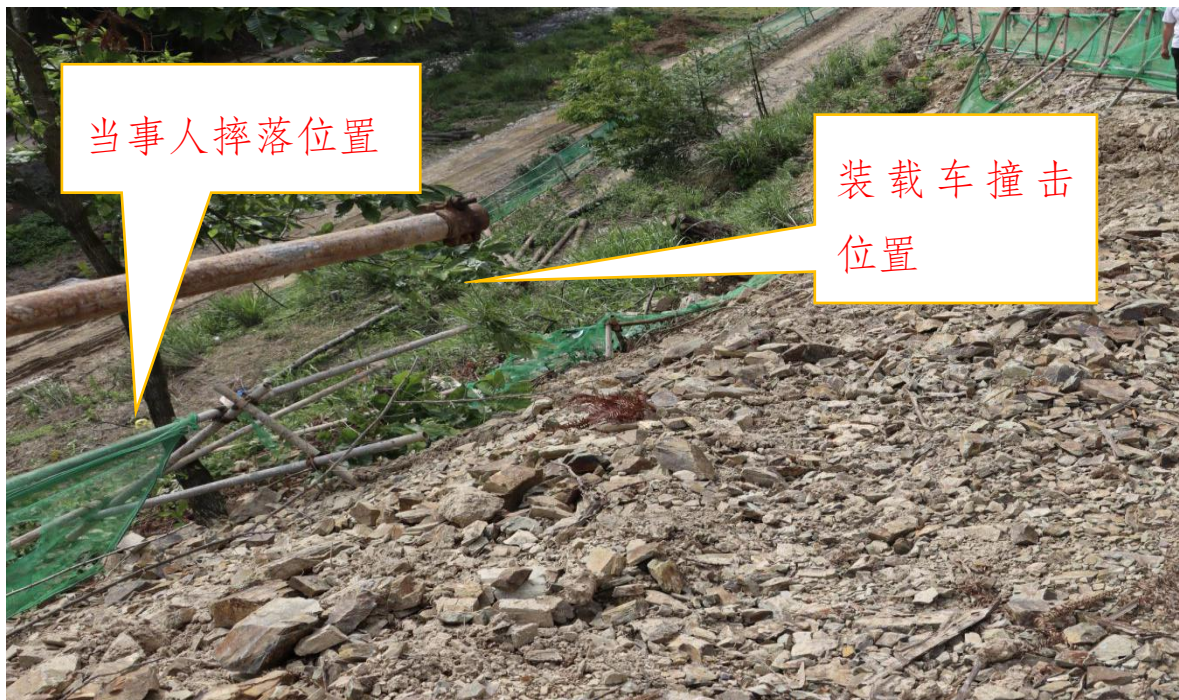
提前开工（正式上班时间为早上8点），在当天早上7点10分许带领工人为左坝肩溢洪道边坡临时道路安装道路护栏，且在带领工人离开项目部之后，肖\*并没有跟随工人一起前往施工现场，施工作业工人徐\*\*在驾驶轮式装载机运输护栏材料时，因施工作业前几天连续降雨，临时道路路面泥泞、湿滑，且整个临时道路比较陡，坡底与坡顶坡度呈 $16^{\circ}$ 左右，徐\*\*在驾驶轮式装载机运输护栏材料时，操作失误，导致装载机在倒车过程中刹不住车，在撞击临时道路护栏之后，装载机滑落坡底，徐\*\*在装载机滑落过程中脱离车辆，摔落半坡，经120急救中心医生现场抢救无效后，当场死亡。

图二：装载车撞击及当事人位置

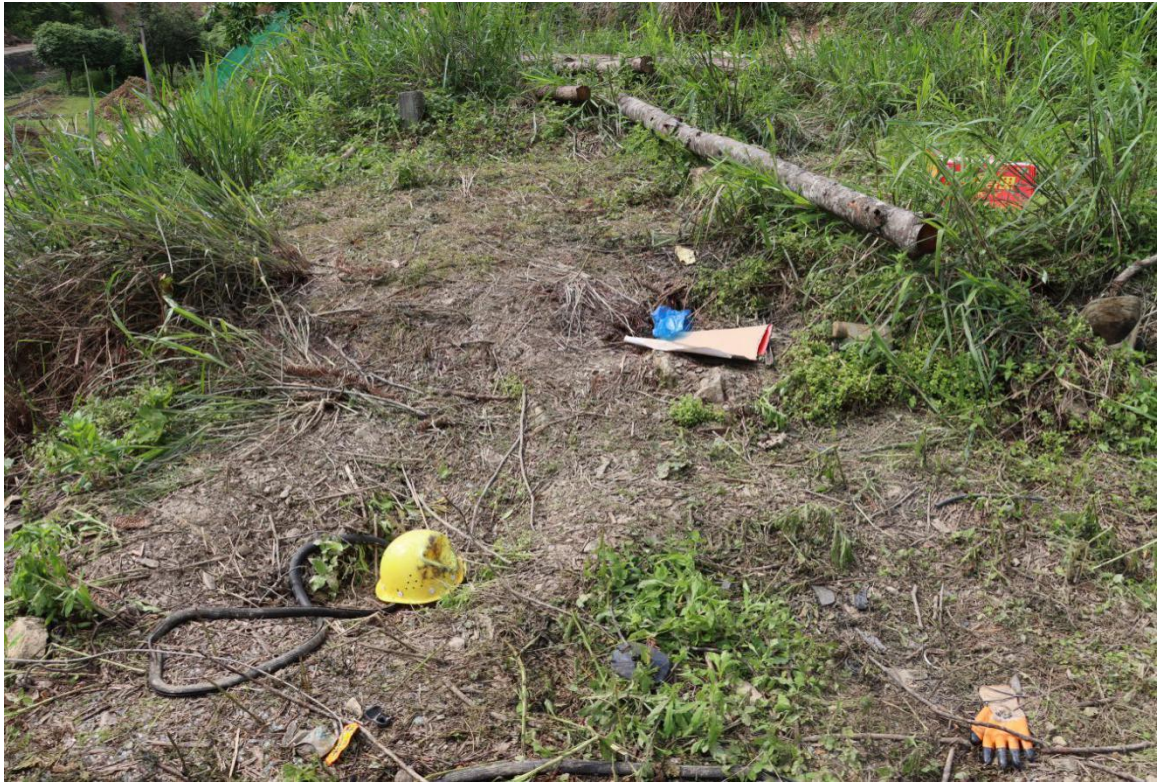
图三：当事人遗留物品
