# 秀山龙池“12·1”一般道路交通事故调查报告

秀山土家族苗族自治县人民政府调查组

2024年2月

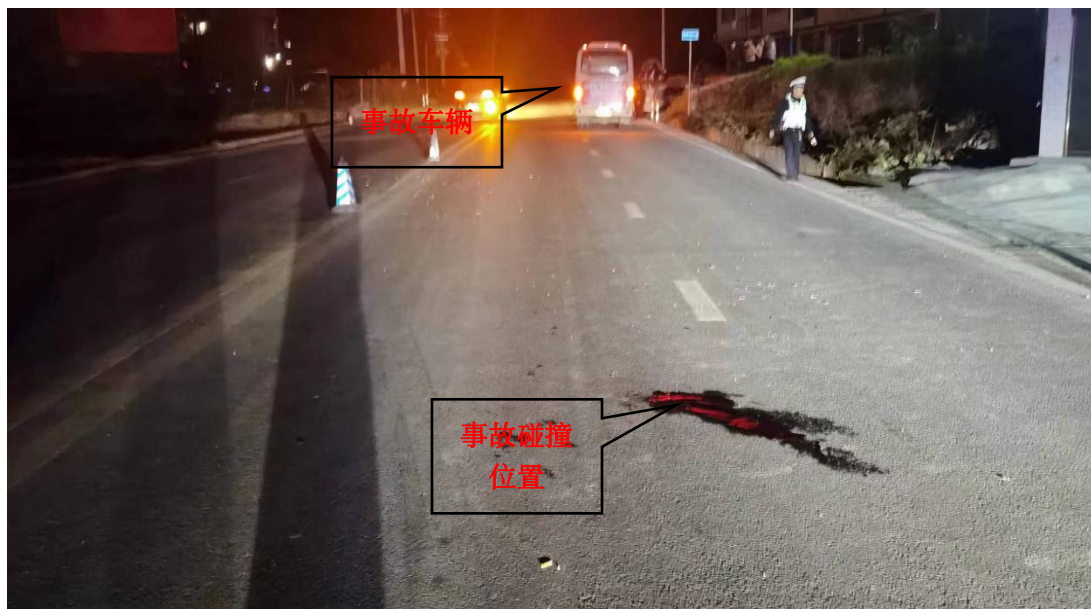
现场位于重庆市秀山县龙池镇过境线官井路段，双向四车道，道路中间施划有双黄实线。道路呈南北走向，南往宋农镇方向，北往秀山县城方向。沥青路面，路面完好、干燥。道路东西两侧是民房。事故发生路段最高限速：60 km/h。

事故发生时为 18 时 7 分许，属夜间行驶，无路灯照明，阴天。

图片一：事故发生后现场路面和车辆情况

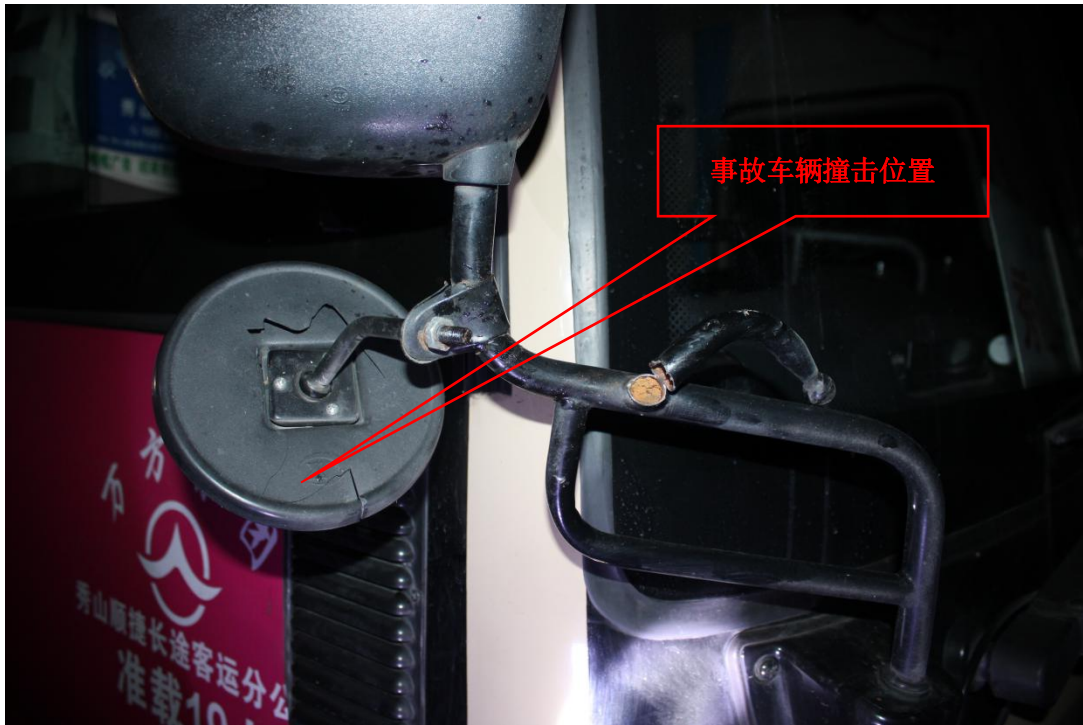
减速行驶，当会车结束时周\*\*发现龙\*\*已行走至右行车道分道线处，并且距离渝 A05\*\*\*中型普通客车只有两三米的距离，周\*\*驾驶渝 A05\*\*\*中型普通客车立即往左猛打方向盘并采取制动措施后，渝 A05\*\*\*中型普通客车的右后视镜碰撞行人龙\*\*的头部，造成龙\*\*受伤抢救无效后于 2023 年 12 月 2 日死亡。

图片二：事故发生时事故车辆撞击位置

未按照操作规范安全驾驶：驾驶员周\*\*未尽到观察注意义务，在对向远光灯严重干扰行车前方视线的情况下，未减速行驶

并及时避让行人龙\*\*，其违法行为是本次事故发生的全部原因。

（四）县交巡警大队要加强县内新建道路人行过街设施的建设，及时增添道路警示标示，进一步强化道路交通安全管理，加大违法行为查处力度。
