秀山乌杨重庆\*\*实业有限公司 “8·20”

## 一般高处坠落事故调查报告

秀山乌杨\*\*实业有限公司 “8·20” 一般高处坠落事故调查组

2023年10月

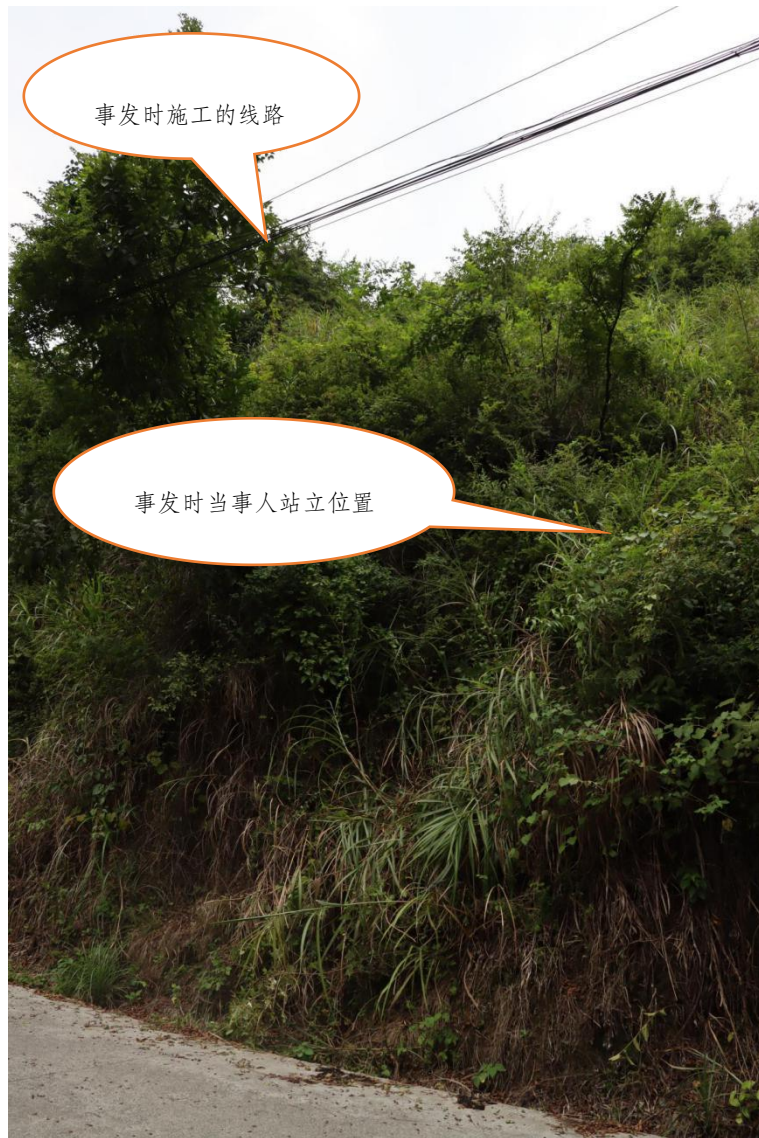
图1 事故现场图

除了他杀的可能。由于施工现场地形崎岖复杂，遮挡物较多，现场没有工人目击杨\*乙坠落过程，根据现场工人叙述、杨\*乙工作任务，以及现场查勘情况推断：杨\*乙站在高3米左右的斜堡坎处开展顶线作业，因重心不稳从高处不慎坠落，加之杨\*乙安全帽佩戴不规范，在坠落过程中安全帽滑落，其头部与水泥路碰撞严重受伤，经抢救无效死亡。

事故位置为秀山县乌杨街道兴隆村至孙家溪组段乡村公路，地形较为复杂，杂草丛生，遮挡物较多。事发时，当事人杨\*乙站立位置如图 1 所示。当事人坠落位置，及顶线使用工具如图 2 所示。

通过对事故现场进行勘查及对事故现场工人的调查询问，认定本次事故的直接原因：死者杨\*乙在无人监管的情况下，未系安全绳，未规范佩戴安全帽，爬上约 3 米高杂草丛生的斜坎，用竹竿对\*\*线进行顶线作业，重心不稳坠落，安全帽脱落，头部直接撞击斜坎下方水泥路面，头部严重出血，经抢救无效死亡。具体情况如下：

1.未正确评估施工环境安全性。根据事故现场环境情况分析，事发地点处于乡村野外，地势崎岖复杂，周围杂草丛生，杨\*乙顶线作业位置离地面高度约有 2-3 米高，已经属于高空作业范畴，但斜坎周围无防御装置，现场也无安全管理人员负责对其高处顶线行为进行管护，加之斜坎表面杂草丛生，人很难站稳，杨\*乙对施工环境安全性评估不足，掉以轻心，不慎坠落。

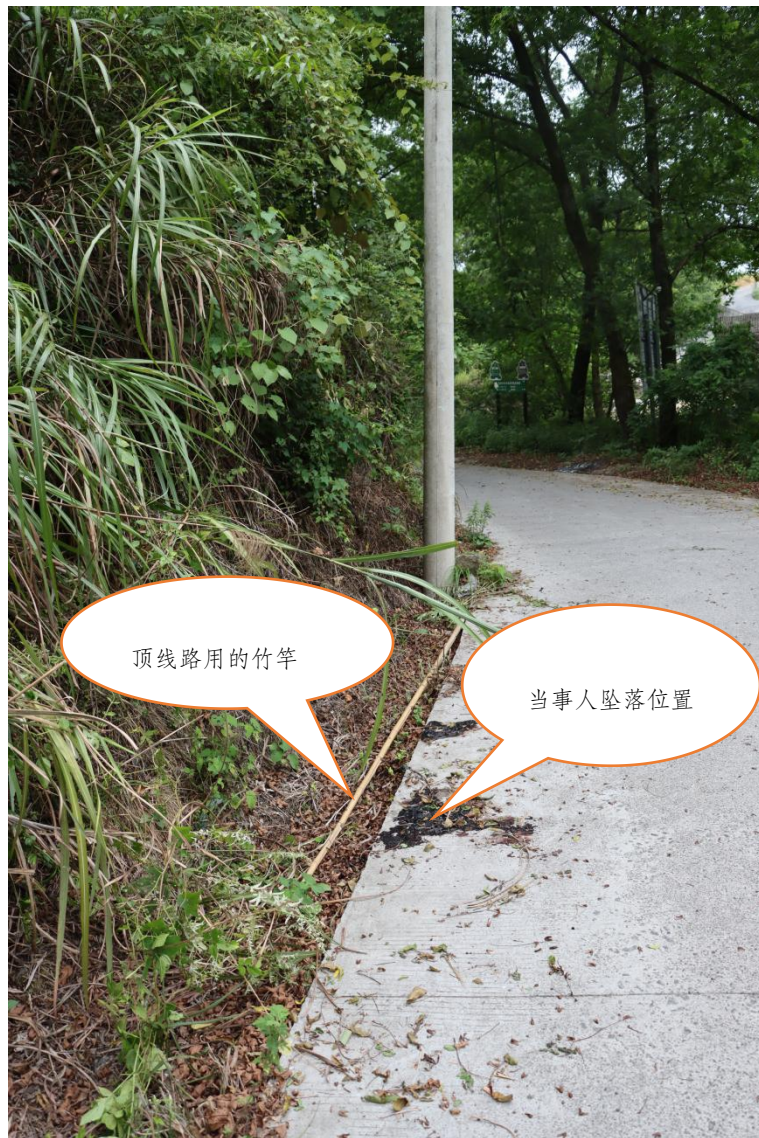
图2 当事人坠落位置

2.未规范佩戴安全帽。根据对现场工人的调查询问，及事发后对现场的勘查，事故发生当日天气炎热，杨\*乙佩戴安全帽时，未将安全帽的系带系紧，导致其从土坎坠落时安全帽已经从头部脱落，未起到保护作用。
