门头沟区永定镇冯村、何各庄地区 3751-C 地块  
棚户区改造及环境整治项目河道治理工程  
“12·9” 车辆伤害一般生产安全事故整改和防  
范措施落实情况评估工作报告

北京市门头沟区安全生产委员会办公室

二〇二四年五月

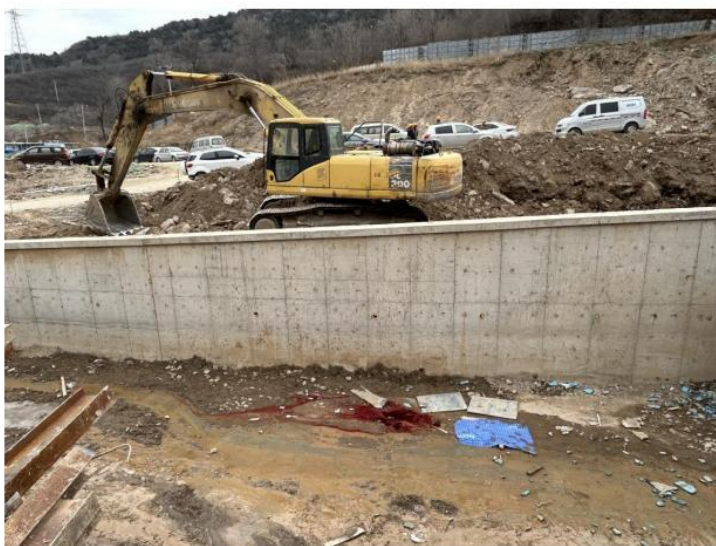
事发挖掘机在发生事故后，司机将其调整了态势，挖掘机距死者跌入河道内沿距离约 2 米，河道上下跌落点垂直距离 3.4 米，现场有大量血迹。

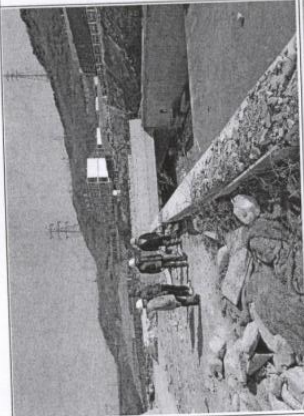
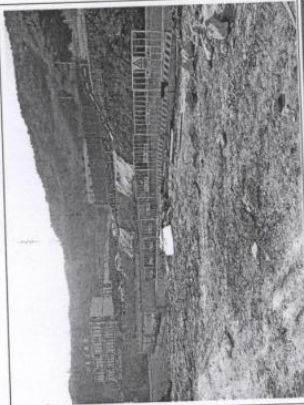
| 序号 | 检查的问题描述 | 问题照片 | 处理办法及<br>责任人 | 整改后情况 |
|---|---|---|---|---|
| 1 | 现场临边防护不到位，已经防护的部分不牢固，不符合安全规范要求。 | | 立即整改 | |

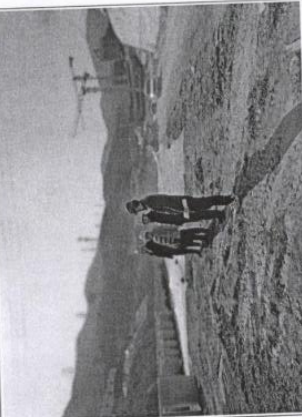
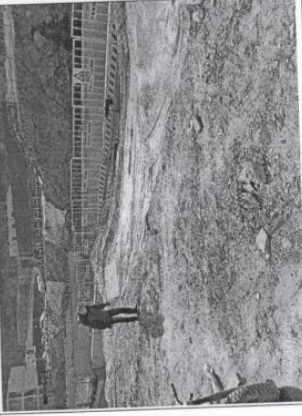
| 序号 | 检查的问题描述 | 问题照片 | 处理办法及<br>责任人 | 整改后情况 |
|---|---|---|---|---|
| 2 | 现场裸露土方覆盖不全。 | | 立即整改 | |

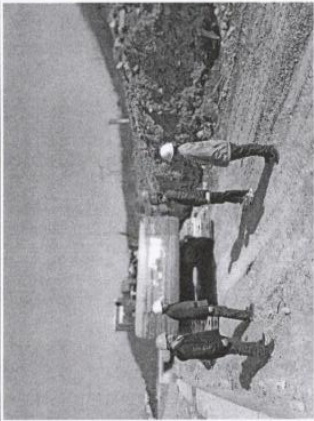
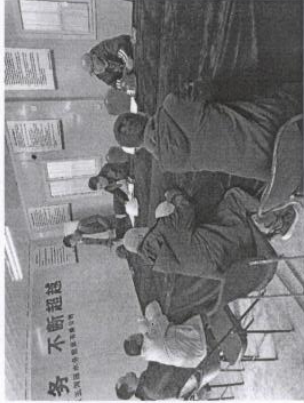
| 3 | 对各种机械司机，重点加强机械安全事教育。 | | 立即整改 | |
