# 河池环江“5·16”过桥车辆坠河 事件调查报告

广西壮族自治区政府事件调查组

2026 年 6 月

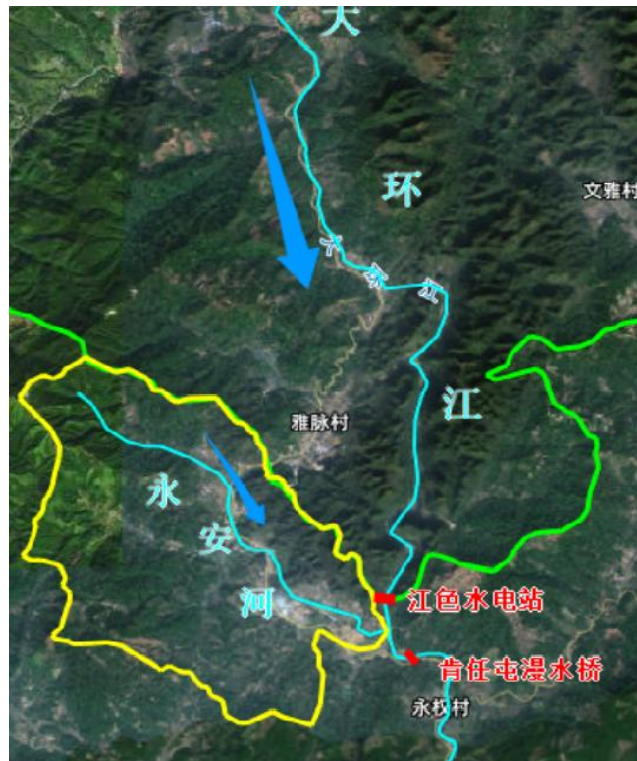
图 1 大环江干流与永安河支流流域示意图

大环江属龙江左岸 1 级支流，发源于贵州省从江县光辉乡，流入广西后，由北向南流，贯穿环江县中部，经环江县驯乐乡、洛阳镇、思恩镇，至金城江区东江镇汇入龙江，平均坡降 1.39‰。肯任屯漫水桥上游 1.9 公里处建有江色水电站，江色水电站与肯任屯漫水桥之间西岸有永安河汇入，汇合口距离下游肯任屯漫水桥约 1 公里。肯任屯漫水桥断面以上集雨面积 806 平方公里，其中永安河流域面积 39.8 平方公里（不含地下暗河集水面积）。

永安河发源于环江县洛阳镇永安村巴茅岭南麓，自西北向东南流，于江色屯汇入大环江，干流全长 13.0 公里，流域面积 39.8 平方公里。流域属亚热带季风气候，夏季炎热多雨、冬春少雨，易旱易涝。经综合分析，事发当日永安河最大流量约为 32 立方米每秒，出现时间为 20 时左右。

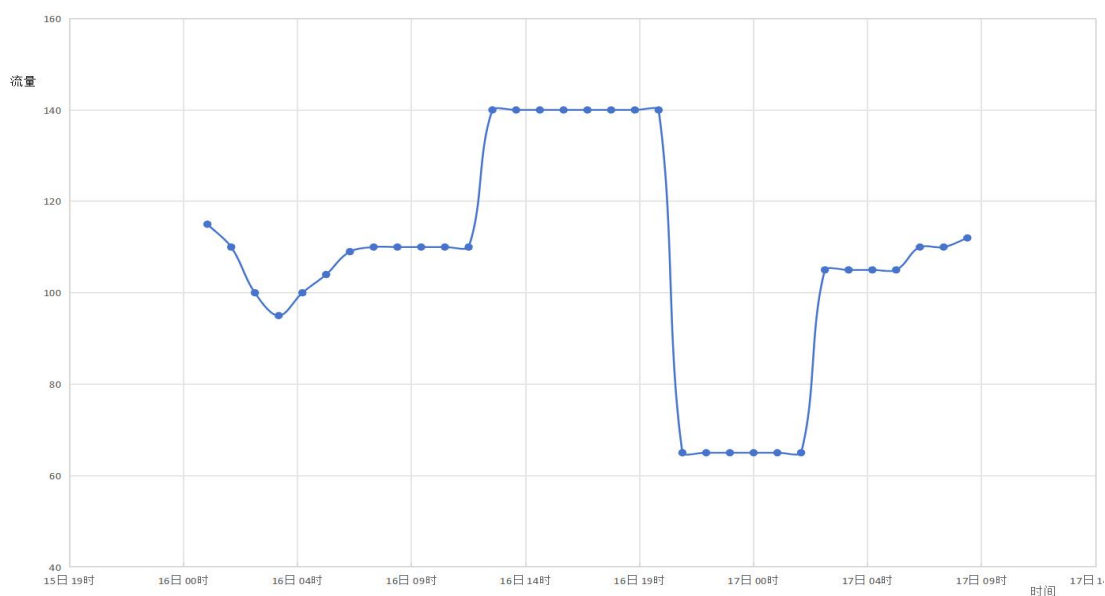
图 2 江色水电站出库流量过程线

主的小型水电站。电站装机规模 3750 千瓦（3×1250 千瓦），设计年发电量 1300 万千瓦时。电站总库容 995 万立方米，正常蓄水位 250.7 米，调洪库容 51 万立方米。5 月 15 日 13 时 55 分，江色水电站发出开闸泄洪短信预警信息并向环江县水利局报备，15 日 17 时 30 分开启一扇泄洪闸开始泄洪，16 日 8 时到 12 时出库流量 110 立方米每秒左右，13 时至 20 时 40 分出库流量保持 140 立方米每秒。

**2.泄洪叠加，支流汇入。**江色水电站因上游来水增加，5月16日13时起持续以约140立方米每秒的流量泄洪，该流量来水未漫过肯任屯漫水桥面（漫过桥面所需流量150立方米每秒）。与此同时，具有陡涨陡落特性的支流永安河因局地强降雨形成洪峰，最大流量约32立方米每秒，支流来水在事发前持续汇入大环江干流。事发时，两股水流在漫水桥上游约1公里处汇合后，肯任屯漫水桥断面总流量增至约170立方米每秒。洪水漫过桥面，车辆坠河处水漫过桥面达0.23米（未包含涌浪高度）。

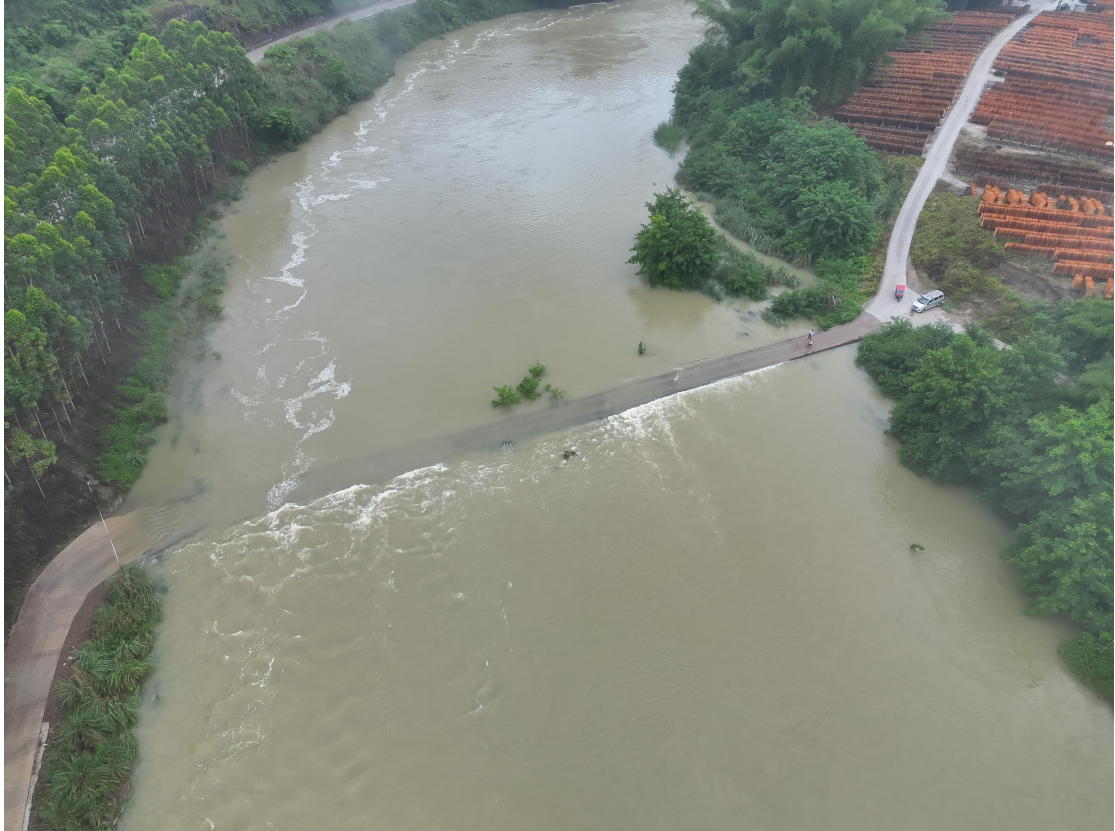
图 3 肯任屯漫水桥航拍图

调查组通过水文模型模拟和实测流量校核，事发时段（约 16 日 20 时许），受江色水电站持续泄洪（140 立方米每秒）与永安河洪峰（32 立方米每秒）叠加影响，肯任屯漫水桥断面总流量估算 170 立方米每秒，桥面已经部分上水，车辆坠河处的桥面淹没

水深约为 0.23 米（未包含涌浪高度），断面最大流速达 2 米每秒。湍急的水流在肯任屯漫水桥上游侧（尤其是西岸方向）形成明显的涌浪和漩涡等复杂紊流态，对涉水车辆和行人构成威胁。

事发肯任屯漫水桥由群众自筹资金并投工投劳，于 2007 年建成投入使用，该桥全长 78.95 米，桥面宽度 3.7 米。肯任屯漫水桥横跨大环江河面，呈南北走向，南往驯乐乡，北往肯任屯，东西两面均为大环江。肯任屯漫水桥桥面整体呈北高南低状，事发点为桥上距离南岸桥头约 5 米处，该点低于桥面最高处 0.75 米。事发前，该桥限速限载标志、漫水桥标志、水位标尺和警示桩等

警示设施缺失。肯任屯漫水桥及两边衔接路段均未纳入交通运输部农村公路统计年报里程。肯任屯漫水桥选址存在风险，其修建在大环江河道弯道位置，河道弯道处水流受离心力作用，主线偏向凹处（桥梁南面，即事发点），弯道凹岸水流速度相对较快；弯道河道行洪不畅，洪水在凹处壅水抬升，水流紊流，涉水通行的车辆浮力增大、抓地力下降，易被水流裹挟漂浮<sup>[2]</sup>。

**3.桥位险恶，水流超限。**修建在大环江河道弯道位置的肯任屯漫水桥，其南面（弯道凹处，事发点）桥面最低，水流受离心力作用速度相对较快，断面最大流速高达2米每秒。湍急水流在桥面形成强烈的涌浪与漩涡，其冲击力与横推力足以推移、倾覆涉水的轻型车辆。这种由自然力量主导的湍急水流是导致车辆失控坠河、人员溺水的直接且首要原因。

**2.防护设施缺失。**肯任屯漫水桥作为群众日常通行设施，安全基础极为薄弱，桥面无任何警示标志、水位标尺、夜间反光等防护设施。在洪水来临时，该基础设施完全未能提供预警、警示或物理防护功能，使通行者无法感知危险，更无法被有效阻挡。

**一要实施“安全设施补短板”工程。**由河池市委、市政府牵头，2026 年底前完成全市漫水桥普查和风险评估；按照“一桥一策”原则，完成必要的警示标志、水位标尺、夜间反光等防护设施增设工作；在风险等级较高的桥梁试点安装水位自动监测和声光报警装置，提升技防水平。**二要建立“预警—管控”闭环机制。**水利部门要督促各水电站制定《泄洪预警联动方案》，明确预警信息直达乡镇、村屯和具体责任人的流程。乡镇党委和政府接到预警后，须第一时间组织力量对辖区内漫水桥进行巡查、值守，必要时果断采取物理封闭或专人值守等强制措施，严禁车辆和行人冒险通行。**要强化“农村交通安全”宣教。**充分利用村屯“大喇叭”、微信群、宣传栏以及典型案例展板等形式宣传“水漫桥面，严禁通行”“货车载人，违法危害大”等安全常识，用“身边事”教育“身边人”，切实提高农村群众的风险防范意识和自救互救能力。
