# 北京博创蓝天环境科技有限公司“11·26” 一般生产安全事故调查报告

2021年11月26日6时7分，位于昌平区龙泽园街道龙跃苑东五区9号楼西侧，作业人员在操作垃圾清运车后斗过程中，发生一起机械伤害事故，造成一人（暴\*艳）死亡。

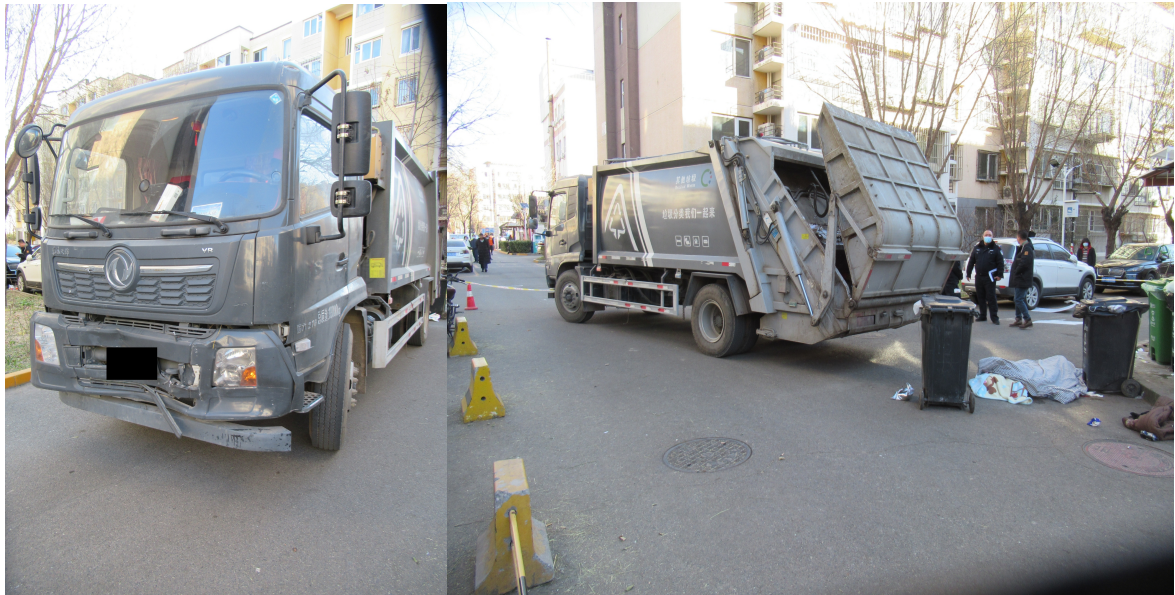
事故车辆为楚韵牌压缩式垃圾车,由湖北中威专用汽车有限

公司制造，整车型号 EZW: 5180ZYSD6; 最大允许总质量: 18000KG; 制造年月: 2021 年 4 月。

事故车辆现场图片

2021年11月26日6时许，李\*旭驾驶垃圾清运车同暴\*艳到达龙泽园街道龙跃苑东五区清运生活垃圾。6时7分，暴\*艳步行走到9号楼西侧垃圾存放点，同时李\*旭驾驶垃圾清运车到该点位。车停好后，李\*旭一边下车一边使用遥控器操纵后斗下落至地面过程中听到异响，随即到车尾部查看，发现垃圾清运车后斗将正在车尾部移动垃圾桶的暴\*艳挤压在垃圾桶上。

暴\*艳在垃圾清运车后斗未停止运作的情况下，冒险在车后方搬运垃圾桶；李\*旭违反压缩式垃圾车安全操作规程管理制度，在未确认垃圾清运车尾部是否有人情的情况下，在视野盲区违规使用遥控器操纵垃圾清运车后斗。
