# 大城县大成锅炉厂“10·17”一般其他伤害事故调查报告

大城县大成锅炉厂“10·17”一般其他伤害事故调查组

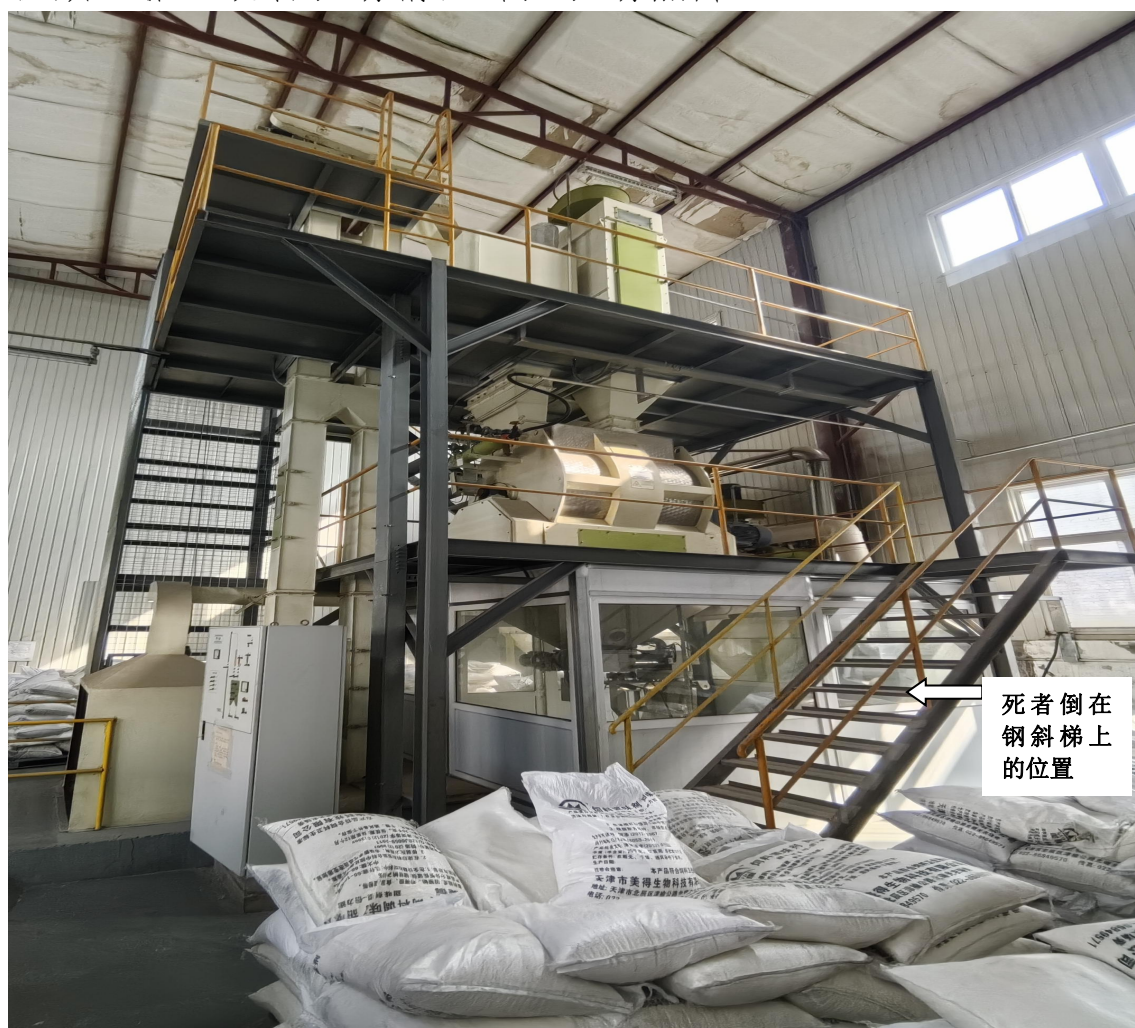
本起事故因现场未设置监控摄像头，故事故调查组未提取到视频证据，设备现场情况详见现场照片。

事故设备系一台混合搅拌机，按照《固定式钢梯及平台安全要求第 2 部分钢斜梯》(GB4053.2-2009)的规定，事故调查组对事故设备钢斜梯进行了全面勘验王 xx 首先到达地面后，继续前行准测量，经现场勘验，钢斜梯外形完好，梯倾角 40 度，符合偶尔性进入倾角（最大倾角要求低于 42 度）要求，踏步宽 255 毫米，踏步高 245 毫米，符合踏步高宽组合（即踏步高加 2 倍踏步高之和大于 550 毫米，小于 700 毫米），梯高 2.7 米，梯级 11 级，符合梯高和梯级规定（单梯段，梯高不宜高于 5 米，不得高于 6 米，梯级不宜大于 16 级），斜梯单向通过，内净宽 600 毫米，符合要求，踏板为经防滑处理的钢板，防滑突缘 30 毫米，符合防滑突缘宽度要求（大于 25 毫米），停层平台及上下楼梯两侧边设置有防护栏杆，防护栏杆高度 1070 毫米，符合护栏高度要求（距离地面 2 米至 20 米高度的钢斜梯，两侧护栏高度不得低于 1050 毫米）。综上，停层平台及钢斜梯各项防护设施均符合《固定式钢梯及平台安全要求第 2 部分钢斜梯》(GB4053.2-2009)的各项规定。事故车间

根据王 xx 询问笔录和现场勘验情况，事故车间已长时间停止生产，现场无其他作业人员，两人行走的钢斜梯无水、油等易导致人员滑倒的物质，死者倒在钢斜梯上未发出惊叫或呼救等任何声音，且从治疗记录来看死者当时未采取下意识自我保护措施。根据死者家属叙述，死者冯 xx 患有高血压等疾病，事故发生前经常出现头痛和晕眩等症状，死者家属认可死者因病导致事故发生，但拒绝对死者进行解剖尸检，要求立即火化。同时，根据医院出具的死亡证明，死者死于脑部创伤，可以排除物体打击或触电等原因。综合分析推断，死者从钢斜梯返回地面时由于疾病等因素综合作用，出现晕眩倒在钢斜梯上，随后滚落地面造成头部创伤是事故发生的直接原因。
