# 天津市意利达家具有限公司行政办公楼建设项目 “8·5”一般高处坠落事故调查报告

天津市意利达家具有限公司行政办公楼建设项目  
“8·5”一般高处坠落事故调查组

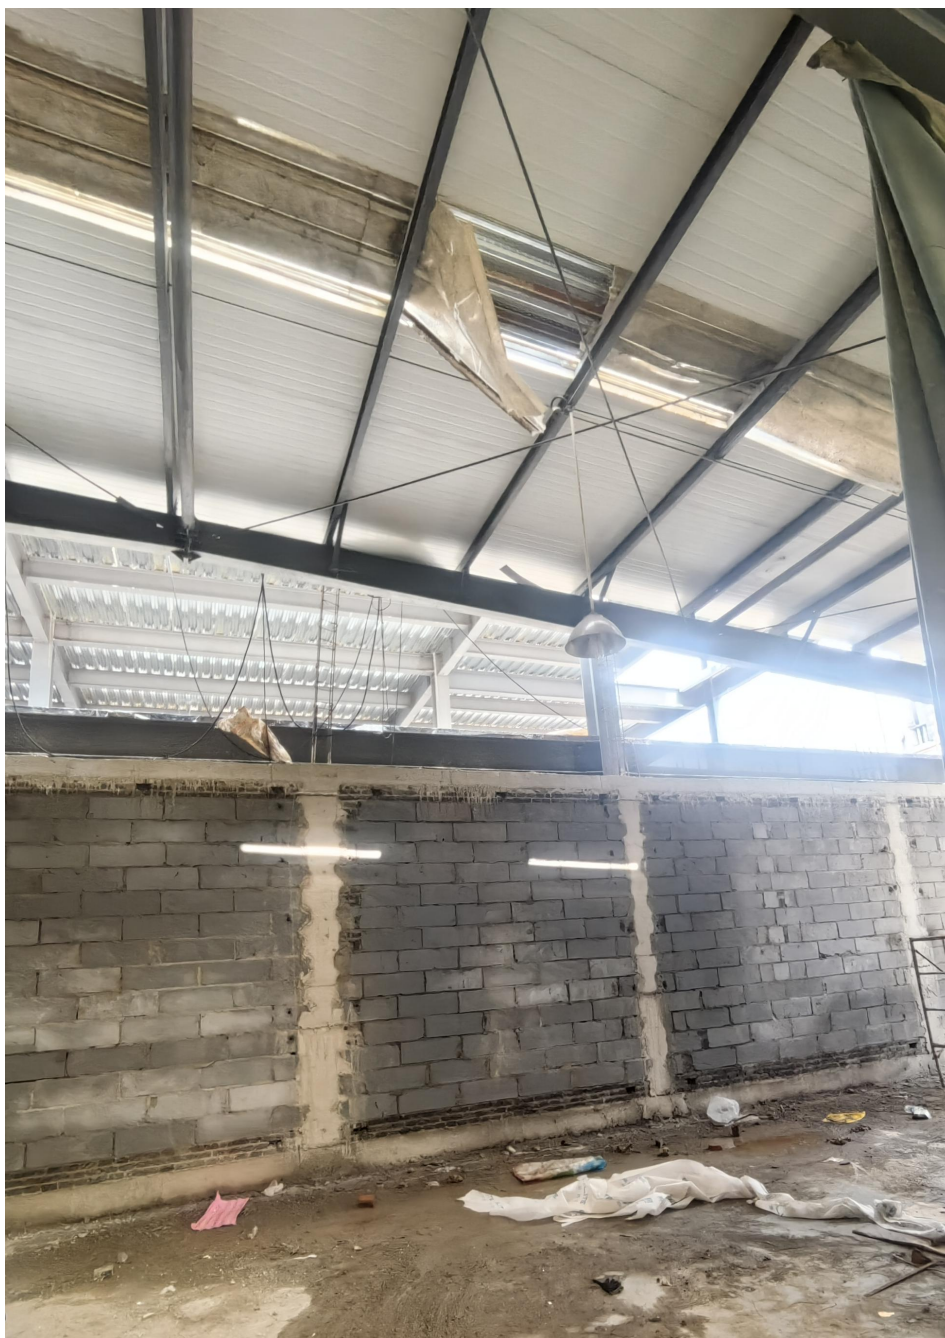
经现场勘验，死者坠落处系天津市意利达家具有限公司厂房，该厂房与在改建的行政办公楼相邻，厂房屋顶主体结构为钢制房梁，彩钢板屋顶，但为取得更佳的采光效果等目的，屋顶设有塑料阳光板（详见现场照片）。事故发生时，该厂房屋顶遗留有部分其他施工作业人员用于搭设脚手架的钢管等配件。

事故的直接原因是：死者袁 xx 为求方便，擅自登上厂房屋顶取用遗留的脚手架钢管，在厂房屋顶上行走时踩碎了厂房屋顶的塑料阳光板，导致其坠落至地面。

上有符合长度要求的钢管，为求方便，其擅自登上厂房屋顶取用遗留的脚手架钢管，在厂房屋顶上行走时经过厂房屋顶的塑料阳光板，因塑料阳光板承载能力有限，被袁 xx 踩碎，导致其坠落至地面是事故发生的直接原因。
