# 山东省烟台市丝绸有限公司栖霞分公司 “9·25” 触电死亡事件核查报告

“9·25” 触电死亡事件核查组

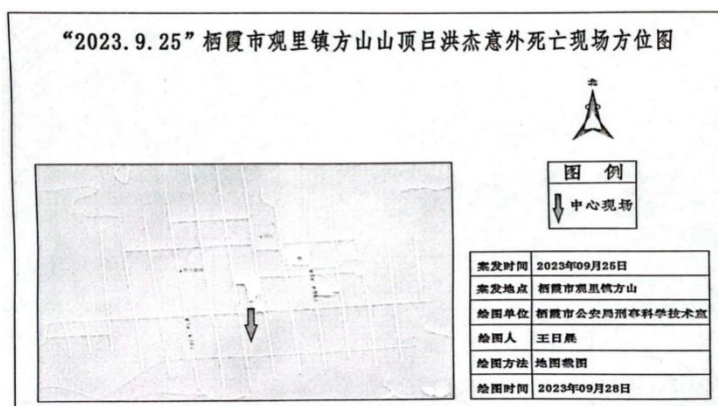
事件发生地点位于山东省烟台市栖霞市方山山顶树丛内。

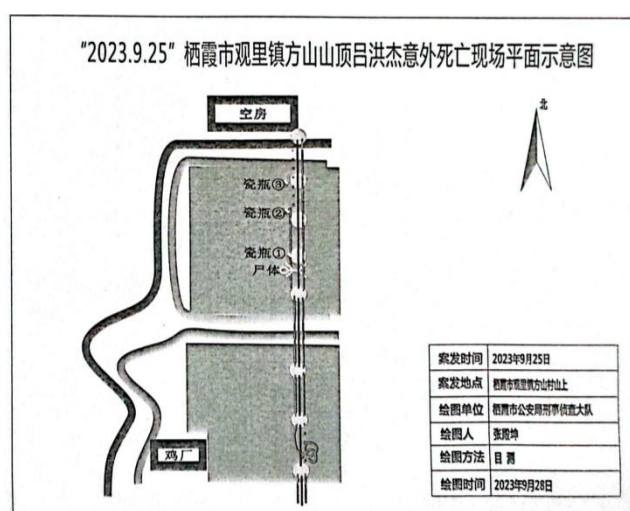
通过对现场图片及现场勘验记录查阅，亡人事件事发场地主要设施有：裸铝电线，一根火线、一根零线、一根接地线；电线杆、瓷瓶和树丛等。

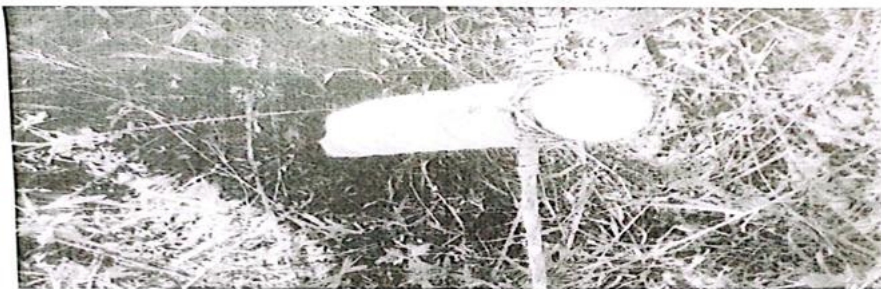
事件发生地北侧7m有一连接线缆的瓷瓶，该连接处电缆脱落呈钩状，该瓷瓶处电缆及连接脱落处电缆呈氧化状态，向北至山顶空房处电缆缺失，向北50m草丛内有1个陈旧的瓷瓶，在瓷瓶上未见电缆；事件发生地南半坡150m处养鸡场东侧有1个电线杆，至北侧电线杆之间下方有2根电缆脱落，其中东侧电缆缺失，西侧电缆置于两个电线杆之间地面。

尸体北侧 7M 处瓷瓶

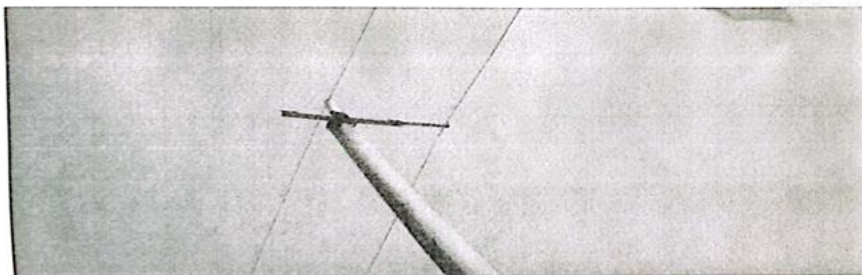
尸体北侧电线杆

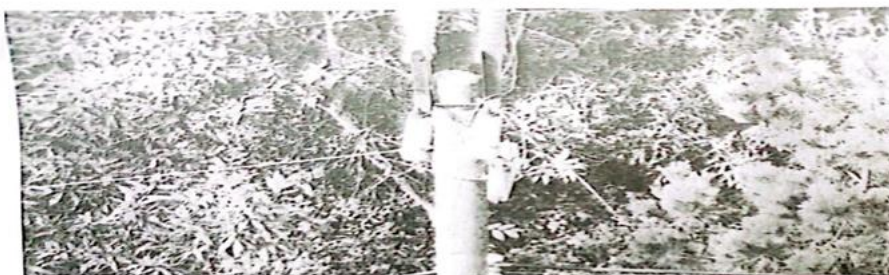
养鸡场东侧电线杆顶部

经过对相关人员的询问和现场勘察，栖霞分公司办公场所往北山上有三根裸铝线，一根火线，一根零线、一根接地线。从栖霞分公司办公场往北 200m 左右是养鸡场，养鸡场这有一根电线杆，电线从这里分开，上面装有电表是计量养鸡场用电量；电线往北 150m 通向水厂，原来也用栖霞分公司的电，2017 年剪断，后从栖霞分公司单独拉了一根电线。再往北 300m 是事件发生现场，再往北 400m 是栖霞分公司老职工宿舍。栖霞分公司共两个电闸，一个用于照明，一个动力线，都没有安装漏电保护器。从栖霞分公司到老职工宿舍接的是照明线路。2017 年或 2018 年，栖霞分公司办公室主任刘召波让电工乔德举将水厂电线剪断，乔德举将电线杆北侧火线和零线剪断，使用家用电线将火线和零线一起绑在电线杆的绝缘子上，将电线杆南侧火线剪断，用电线绑在同一个绝缘子上，两线相距约 5cm。

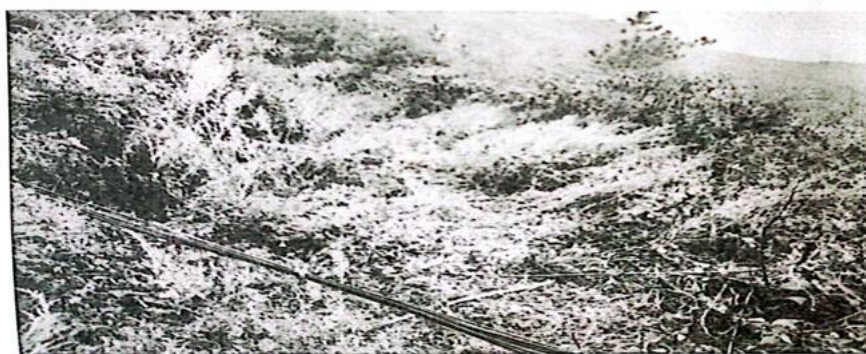
养鸡场东侧电线杆的西侧电缆
