# 沈阳大东沈白高铁全封闭声屏障上部安装工程 “5.24”一般高处坠落事故调查报告

2025年5月24日，沈阳市大东区工农路小什字街（由东向西）跨线桥，华实公司在沈白高铁全封闭声屏障上部安装工程施工时，发生一起一般高处坠落事故，造成一人重伤一人轻伤，直接经济损失约30万元。

经调查认定，沈阳大东沈白高铁全封闭声屏障上部安装工程“5.24”一般高处坠落事故，是一起直臂式高空作业平台因起重臂旋转，由稳定状态向不稳定状态运动过程中发生失稳（倾覆），从桥上坠落造成的生产安全责任事故。

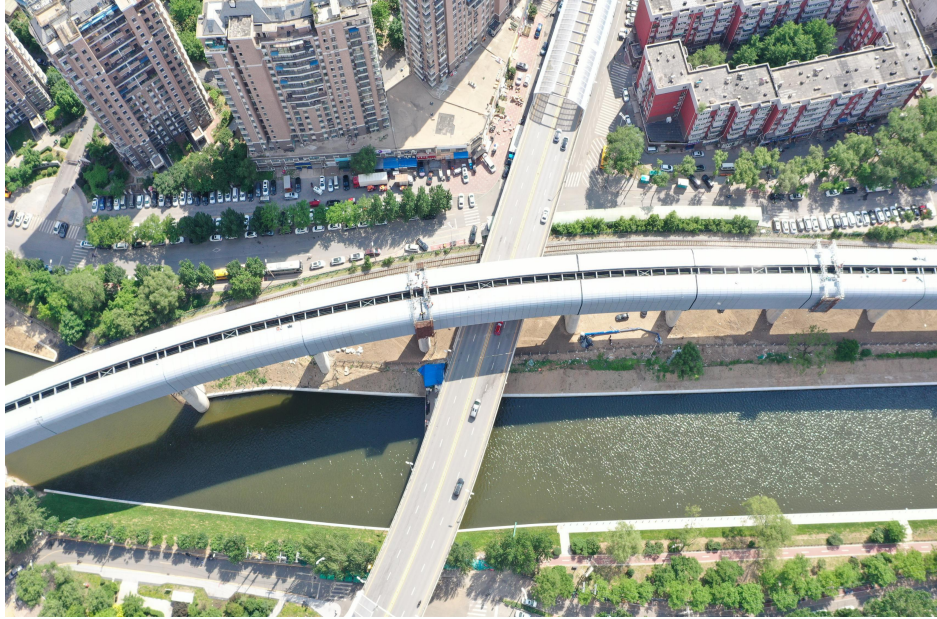
图1 声屏障上部安装工程（工农路小什字街跨线桥）

新建沈阳至白河高速铁路（辽宁段）沈阳枢纽改建工程全封闭声屏障上部安装工程，是新建沈阳至白河高速铁路（辽宁段）沈阳枢纽改建工程某标段工程<sup>[1]</sup>项目中辽宁省区间正线工程路基、桥涵、轨道及配套工程的一部分。主要施工作业内容为：路基、桥梁全封闭声屏障安装。

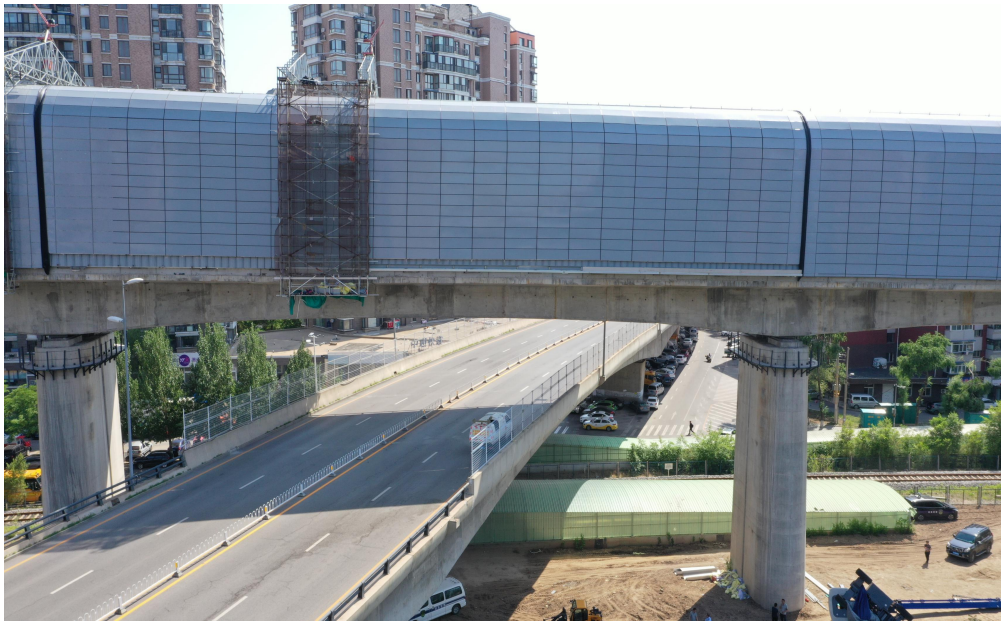
图 2 沈东特大桥全封闭声屏障工程

涉事点位为沈东特大桥全封闭声屏障工程，设计里程共计 3048.39m，采用弧顶门式钢架结构，钢架立柱间距 4m，主体结构总高度约为 9.4m，跨度约为 11.7m；声屏障工艺安装形式为外覆式，声屏障采取与接触网合建形式。声屏障顶部骨架与预埋基础顶之间的距离为 9.4m，立柱设计为  $HM450 \times 300 \times 11 \times 18$  立柱。外覆式声屏障系统的基本组成由外至内依次为：外隔声板、隔声板龙骨、内隔声板、外防水层、吸音层、内防水层、穿孔底板、檩条。

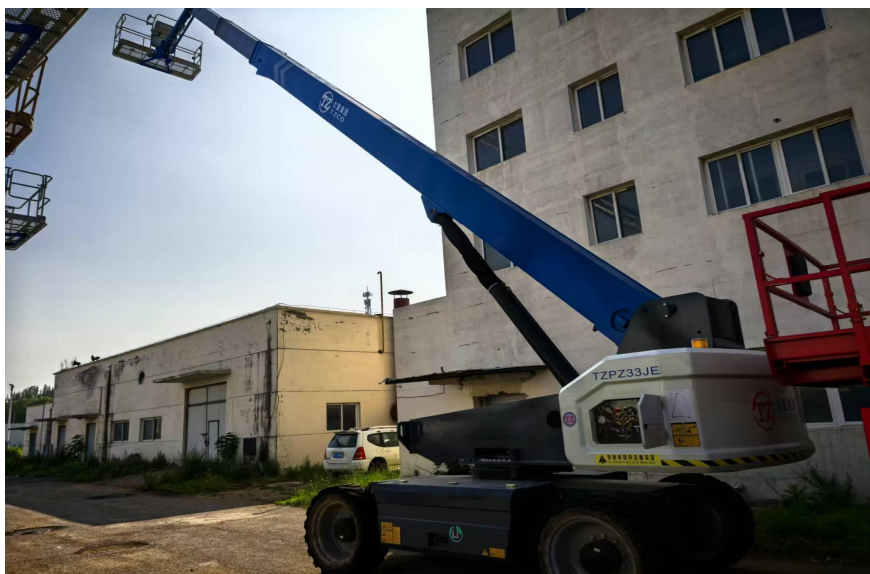
图 3 33 米电直臂高空作业平台（同型号非涉事车辆）

2025 年 5 月 23 日，华实公司设备管理人员周某，以个人名义与辽宁宏信某公司签订《工程设备租赁合同》，租赁 33 米电直臂高空作业平台一台，预计租期 2025 年 5 月 24 日-26 日，为期 3 天，预计合同总额 3300 元。合同约定辽宁宏信某公司应对华实公司进行首次培训与考核<sup>[3]</sup>。周某在合同的《设备交接确认单》《设备入场培训记录》签章确认。

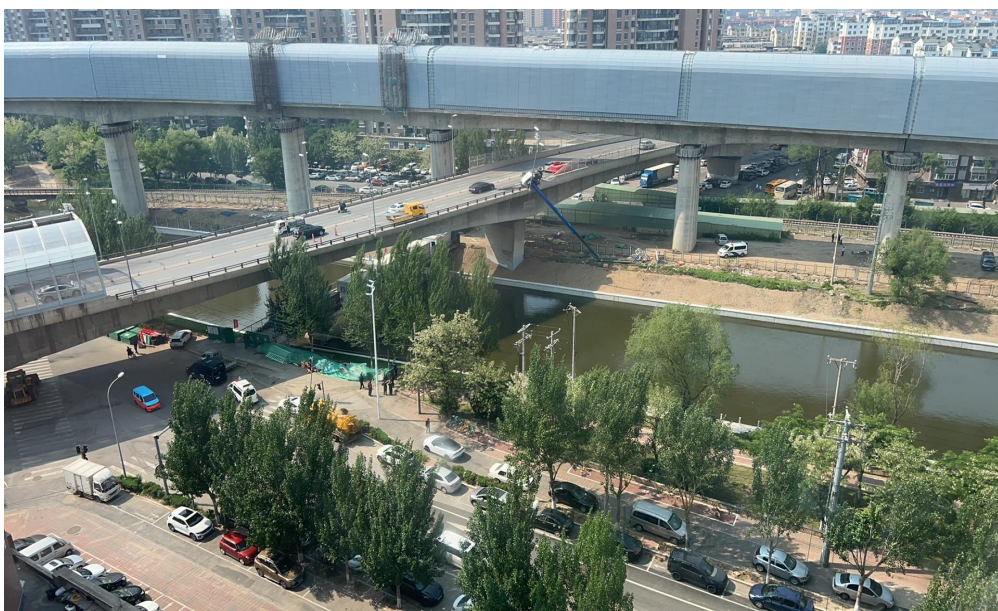
图4 小什字街跨线桥事故现场

8时许，孟某和辅助人员兼焊工金某进入直臂式高空作业平台，操作伸展升降臂、增大升降臂仰角至声屏障天沟附近，操控起重臂顺时针旋转使作业平台向声屏障天沟西端移动；在起重臂旋转过程中，直臂式高空作业平台失稳、向西方向倾倒，作业平台落于桥下地面导致直臂前段弯折变形后落地，作业平台内的孟某和金某落地并受伤。

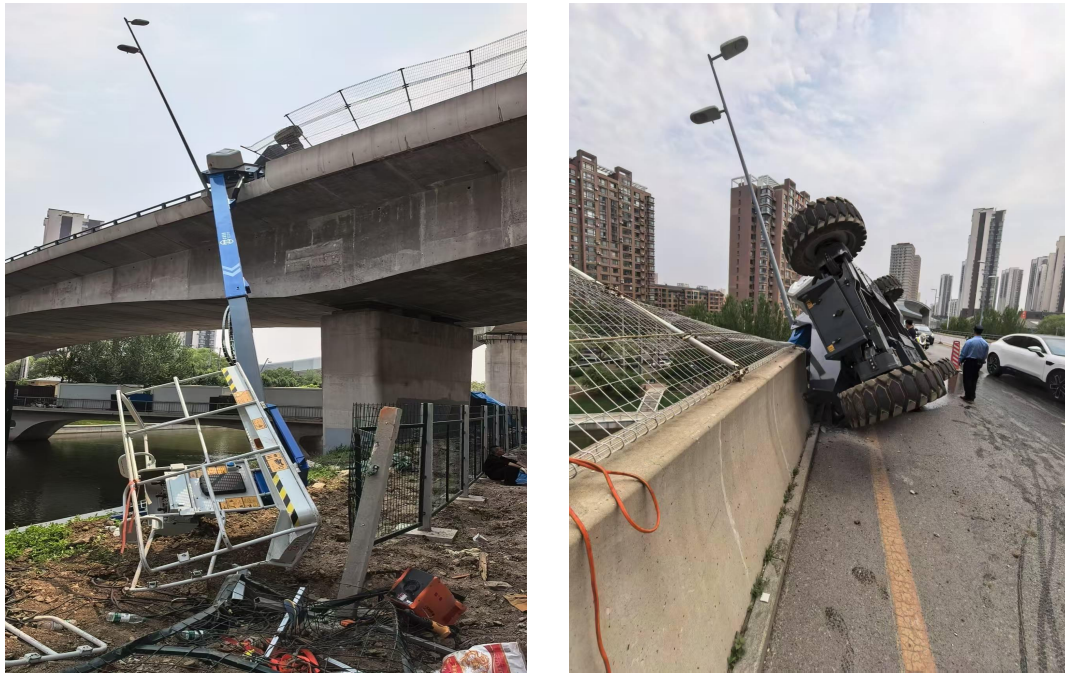
图 5/图 6 直臂式高空作业平台事故现场

施工人员孟某在操作直臂式高空作业平台起重臂旋转时，直臂式高空作业平台由稳定状态向不稳定状态运动过程中发生失稳（倾覆）<sup>[4][5]</sup>，造成事故的发生。

[4]《沈白高铁高空作业事故平台车稳定性计算说明书》结论：对平台车进行了两种状态的稳定性计算。第一种依据对事故车实物进行测量的数据，复原事故车发生事故时的具体参数，对其进行稳定性验算，所得结果不应该发生稳定性事故；第二种以应急局提供的现场位置图数据为依据，复原事故车的具体参数，计算结果显示，平台车具有失稳（倾覆）的可能。

[5]《沈阳大东沈白高铁全封闭声屏障上部安装工程“5.24”一般高处坠落事故技术分析报告》事发原因：起重臂旋转时，直臂式高空作业平台由稳定状态向不稳定状态运动过程中发生失稳（倾覆）。
