# 沈阳市北三泵站进水管道改造工程“5·6” 一般中毒和窒息事故调查报告

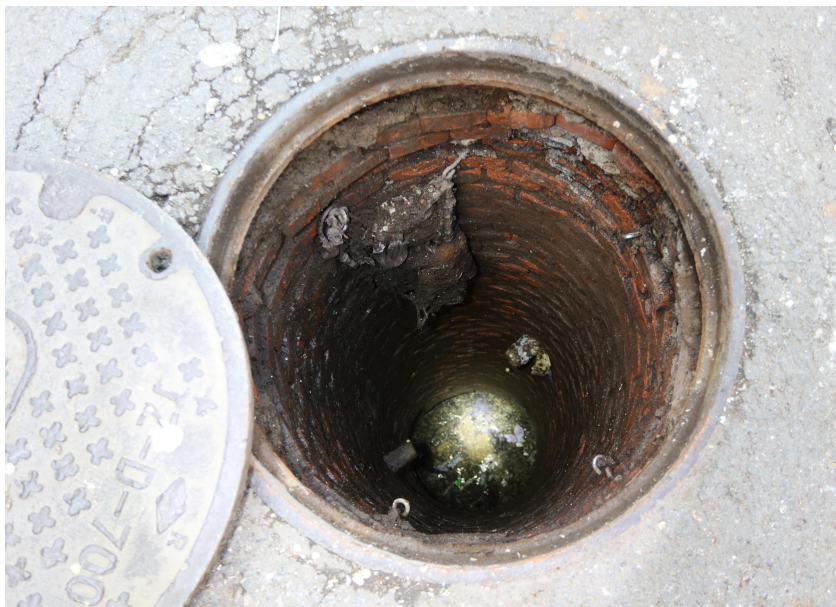
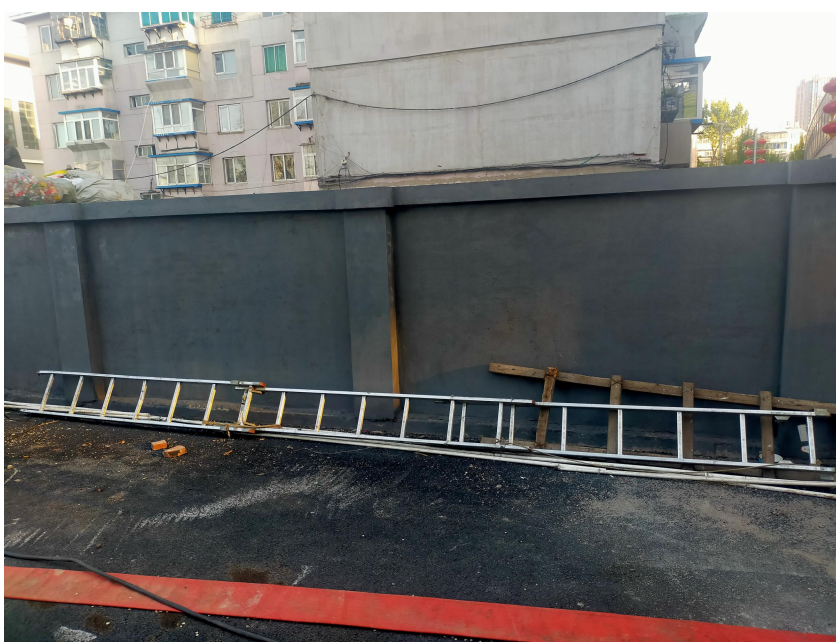
发生事故的排水井（上一图）和下井使用的扶梯<sup>⑤</sup>

1. 现场施工负责人庞某某组织清淤作业时，没有对井内进行有效通风和检测有毒有害气体浓度<sup>②</sup>，违章指挥工人佟某某、张某某下井作业、救援。

2. 工人佟某某未按照施工方案要求<sup>③</sup>，在没有佩戴和使用必要的劳动防护用品的情况下，进入井室内作业，因井室内存在有害气体并且含氧量不足，造成甲烷、氨和硫化氢混合气体中毒窒息死亡<sup>④</sup>。工人张某某在未做好个人防护的情

④ 经对井下空气检测，在井盖关闭的条件下，氨气最高浓度为 0.01mg/m<sup>3</sup>；硫化氢最高浓度为 0.03mg/m<sup>3</sup>，甲烷最高浓度为 69593mg/m<sup>3</sup>，氧气含量为 0.2%；在井盖打开自然通风 10min

条件下，氨气最高浓度为  $0.01\text{mg}/\text{m}^3$ ；硫化氢最高浓度为  $0.02\text{mg}/\text{m}^3$ ，甲烷最高浓度为  $27350\text{mg}/\text{m}^3$ ，氧气含量为 4%。

⑤ 发生事故的污水井位于大东区小北关街 85 号居民楼西侧、小北关街东侧，距离街边马路边石约 113cm，井口直径约 70cm，井深约 4.15m，下井用的扶梯由 3 个长度为 2.5m 的短梯连接而成，总长度约 6.4m。

（一）沈阳路路通市政工程有限公司要认真吸取事故教

训，建立健全危险作业管理制度，严格作业审批、个人防护等程序；建立和完善各类应急预案，适时开展演练；加强对从业人员的安全管理和教育培训工作，增强各类人员的安全生产意识，严格按照规定履职，杜绝类似事故的发生。

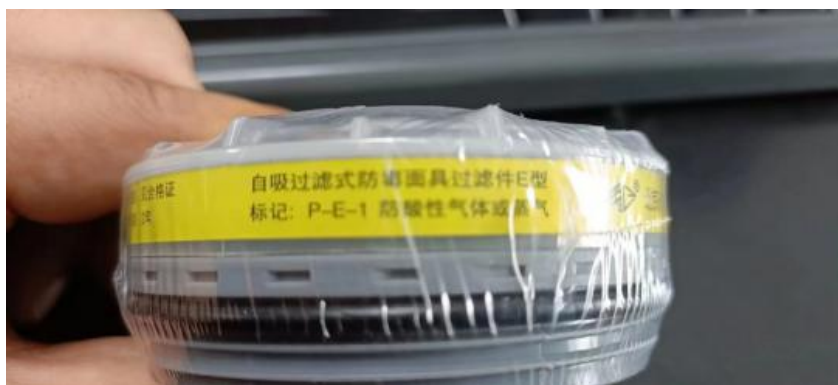
1. 沈阳路路通公司对施工项目未实施有效管理，合同约定的项目经理和安全员未参与施工管理；施工现场未配备专职安全员，未配备有效的劳动防护用品，无法达到有限空间作业防护要求；危险作业审批制度未落实，现场监护缺失。

作业人员佩戴的防酸性气体普通呼吸面罩
