# 华宁县宁州街道盛鑫劳动服务有限公司“1·18” 一般高处坠落事故调查报告

2024年1月18日，在华宁玉珠水泥有限公司7号袋装水泥装车位，华宁县盛鑫劳动服务有限公司装车工人邓xx站在货车车厢上装水泥过程中，由于装载水泥车辆驾驶员伏xx擅自启动车辆前行，邓xx随着车辆的行驶从车厢上坠落至地面致使头部受伤，经医治无效于2024年1月25日11时41分死亡，事故直接经济损失待工商保险补偿后计算。

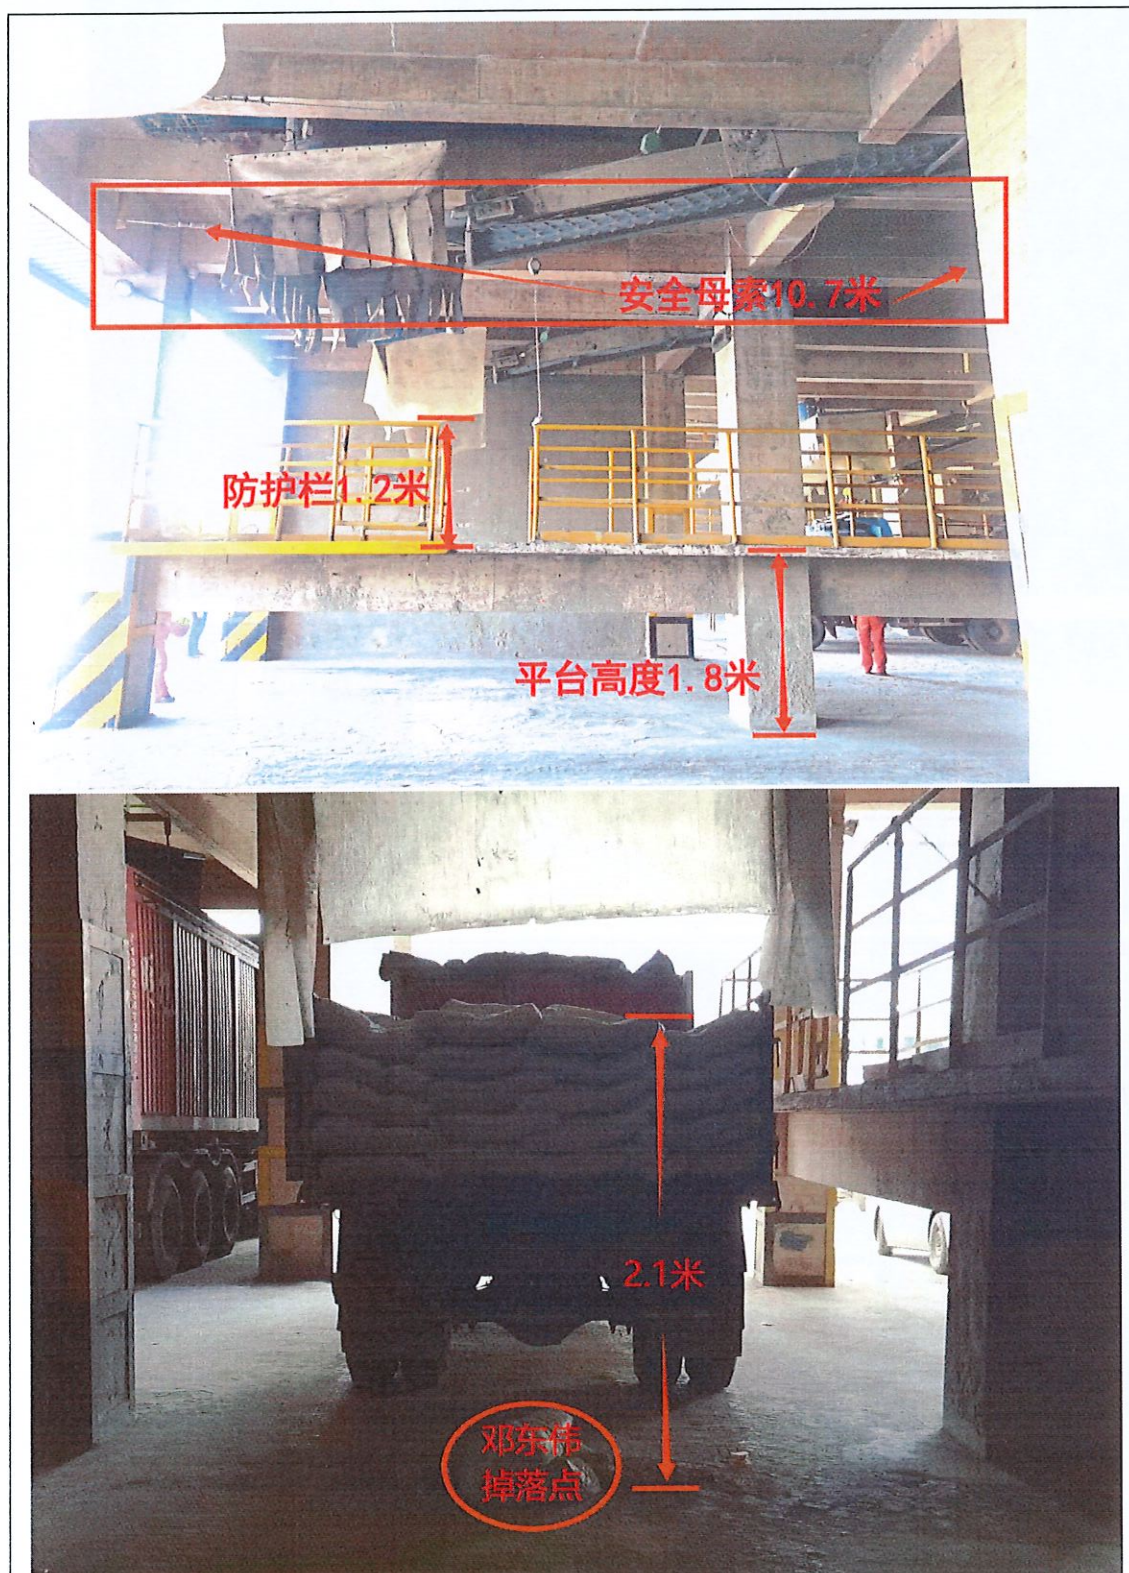
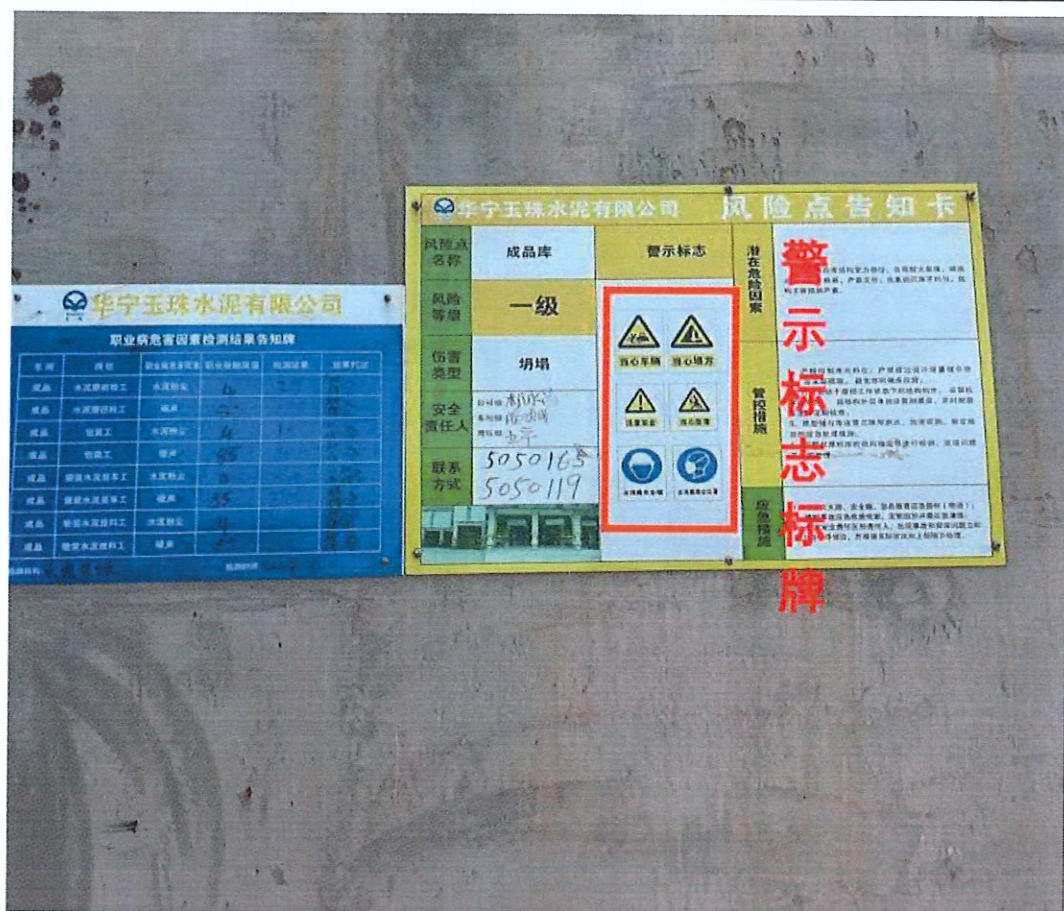
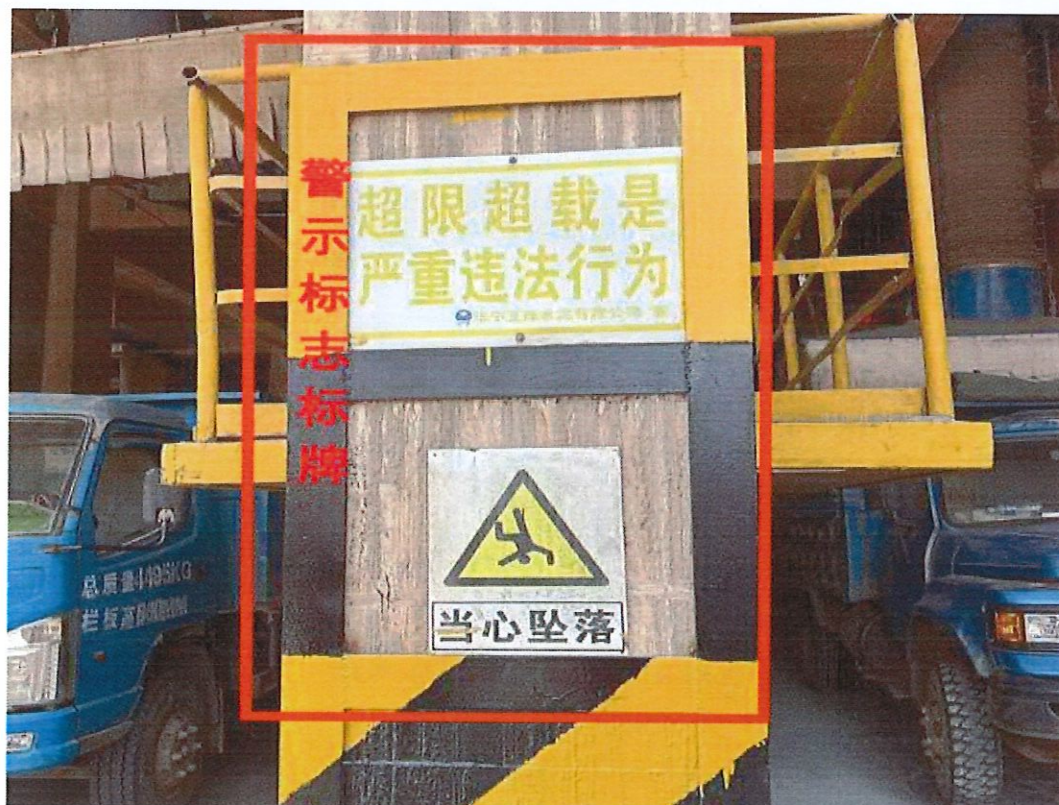
华宁玉珠水泥有限公司 7 号袋装水泥装车位，操作平台高 1.8 米，平台两侧设有高度为 1.2 米的防护栏，平台顶部设有 10.7

米的安全母索，用于装车人员悬挂安全绳，作业车辆为 2 轴重型自卸货车。邓 xx 装货作业点距坠落点垂直高度约 2.1 米，现场设置了“当心坠落”、“必须系安全带”和岗位风险告知牌等警示标志标牌。

邓 xx 违反安全操作规程，在 2.1 米高的货车上作业时未系安全绳、未佩戴安全帽；货车驾驶员伏 xx 未按照盛鑫劳务公司水泥装车流程驾驶操作装载车辆，未核实是否装车完毕及装载人员是否离开车辆，提前启动车辆行驶，导致在其车上仍在作业的邓 xx 随着车辆前行，自身惯性失衡坠落至地面，头部遭受撞击不治身亡。邓 xx 和伏 xx 的不安全行为是本起事故发生的直接原因。
