**楚雄禄丰武定县键丰经贸有限公司  
“5·5”较大坍塌事故调查报告**

**楚雄州人民政府事故调查组  
2025 年 10 月**

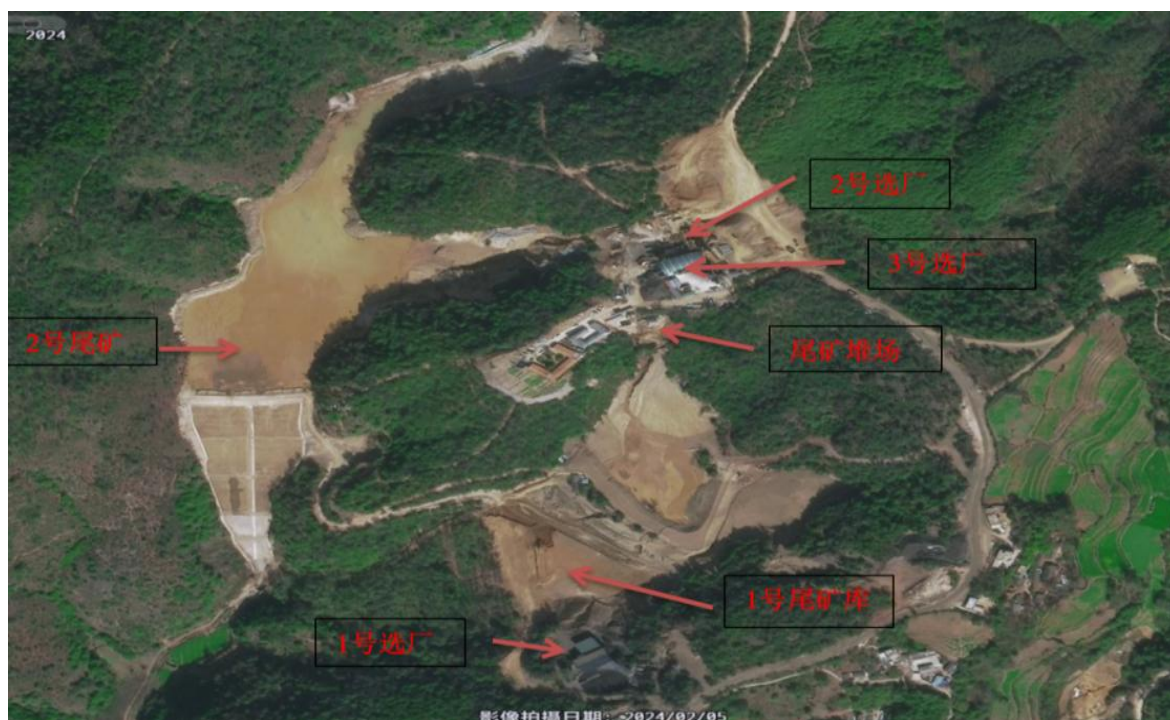
图 1 选厂、尾矿库、尾矿堆场示意图

尾矿，运到 2 号选厂进行选别加工，选别生产产生的尾矿先后排放到 2 号、1 号尾矿库内（图 1）。

2023 年 7 月，天圆公司与键丰公司签订投资合作协议书，约定天圆公司投资技术、资本与键丰公司的合法尾矿矿产资源、生产场地合作，在 2 号选厂旁建设 3 号选厂运营(图 1)，生产产生的所有尾矿及废弃物进入键丰公司尾矿库，由键丰公司负责处置并承担所有处置成本。2023 年 8 月，天圆公司以钛尾矿高效回收利用项目名义向禄丰市发展和改革局进行备案。天圆公司未按协议书约定生产经营，明知键丰公司使用违法回采的尾矿选别，仍将键丰公司选别后的尾矿浆进行二次选别，将生产产生的尾矿堆放在临时堆场<sup>[5]</sup>，任由不具备尾矿处置能力<sup>[6]</sup>的键丰公司长

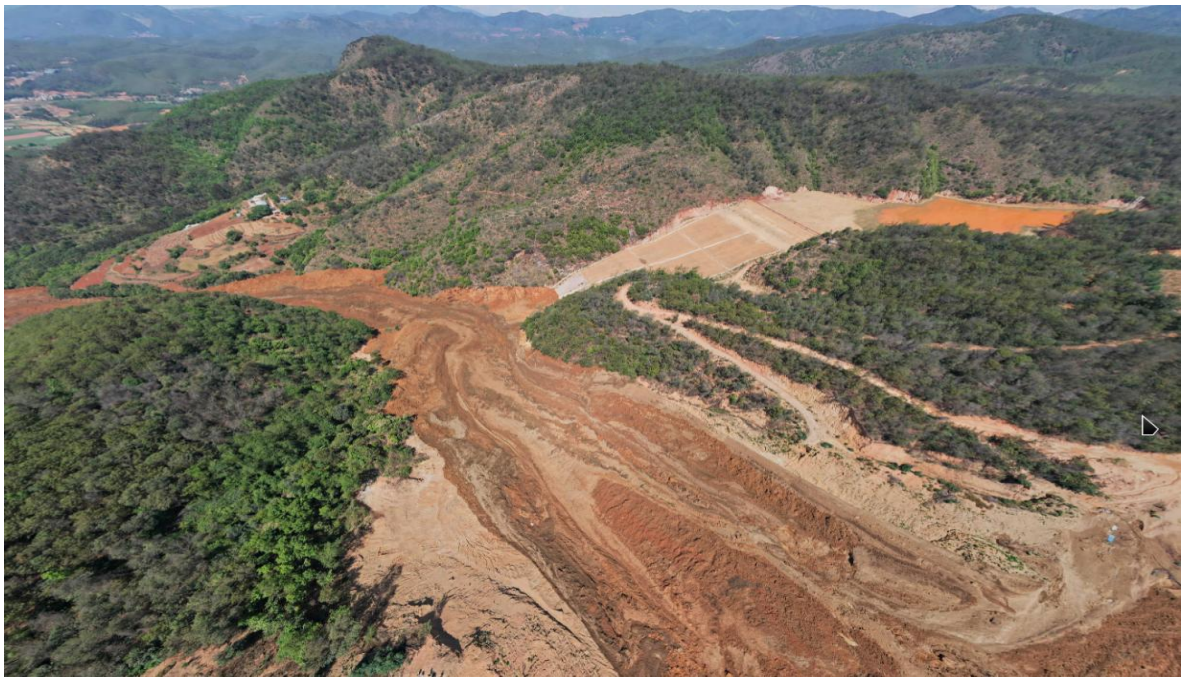
图 2 事故现场照片

事故发生区域为天圆公司临时堆放尾矿的堆场外沿和键丰公司的 1 号尾矿库，坍塌区域位于天圆公司办公楼东南侧。经现场踏勘，1 号尾矿库及堆场外沿已基本滑空，坍塌区呈“Y”字型，

事故共坍塌滑走尾矿约 40.71 万立方米，剩余尾矿约 32.8 万立方米。坍塌尾矿淤积于下游沟谷内，尾矿淤积长约 2000 米、淤积宽约 20~60 米、淤积区域面积约 7.43 万平方米、淤积厚度顺沟谷由上至下约 10 米~1.5 米。坍塌尾矿及沿途裹挟的泥沙冲入铜汞箐箐沟后，以塑性流形式沿沟道流通堆积，沟道两侧擦痕明显，渣体含水量高，多处有水流渗出，在中下部呈泉状涌出（图 2）。事故救援挖出的 5 辆货车和 1 辆挖掘机车头车身分离、散架解体，损坏严重。

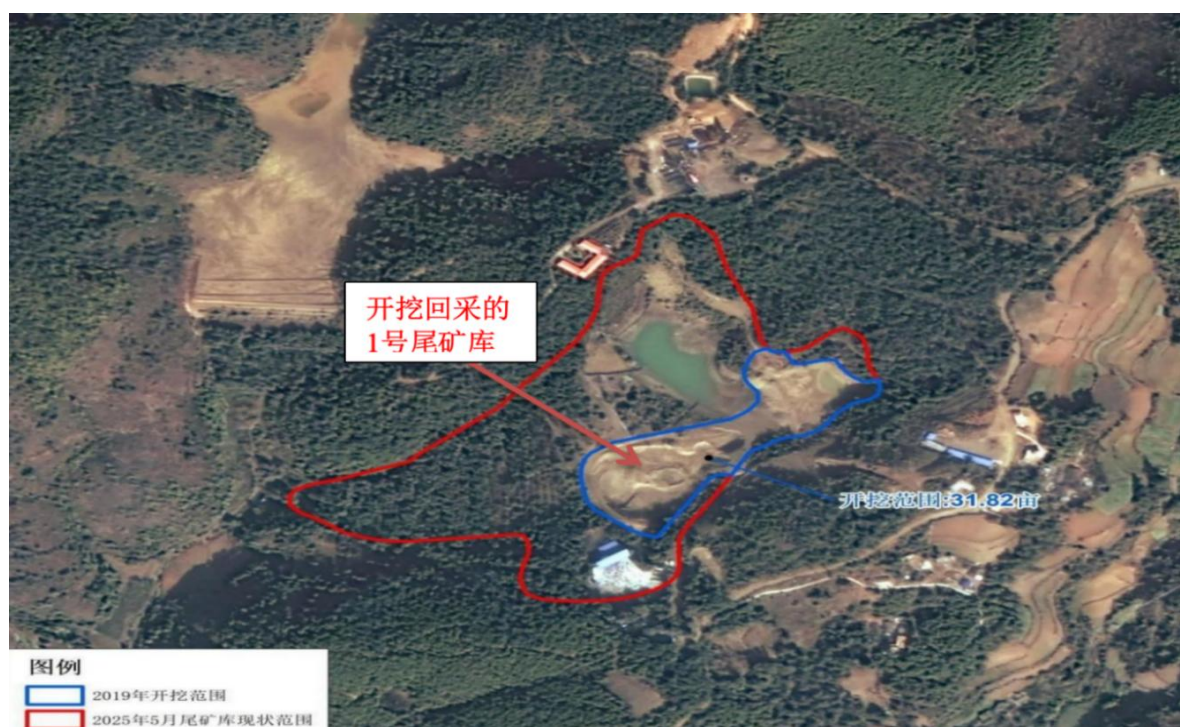
图4-1 2019年健丰公司开挖回采1号尾矿库的卫星照片

2018 年、2019 年、2022 年至事故发生前，键丰公司在无尾矿回采勘察、安全预评价和回采安全设施设计的情况下<sup>[9]</sup>，长期开挖回采 1 号尾矿库尾矿（图 4-1、4-2、4-3、4-4、4-5、4-6）。至事故发生前，1 号尾矿库尾矿堆积坝已几乎开挖殆尽，形成高约 57.5 米的高陡台阶状裸露高陡边坡（上部边坡高约 20.6 米、边坡角约 22.4°，下部边坡高约 36.9 米、边坡角约 46.2°），使后部堆积的尾矿失去有效支撑，为边坡失稳坍塌提供了空间条件，极大降低了 1 号尾矿库及堆场的稳定性。

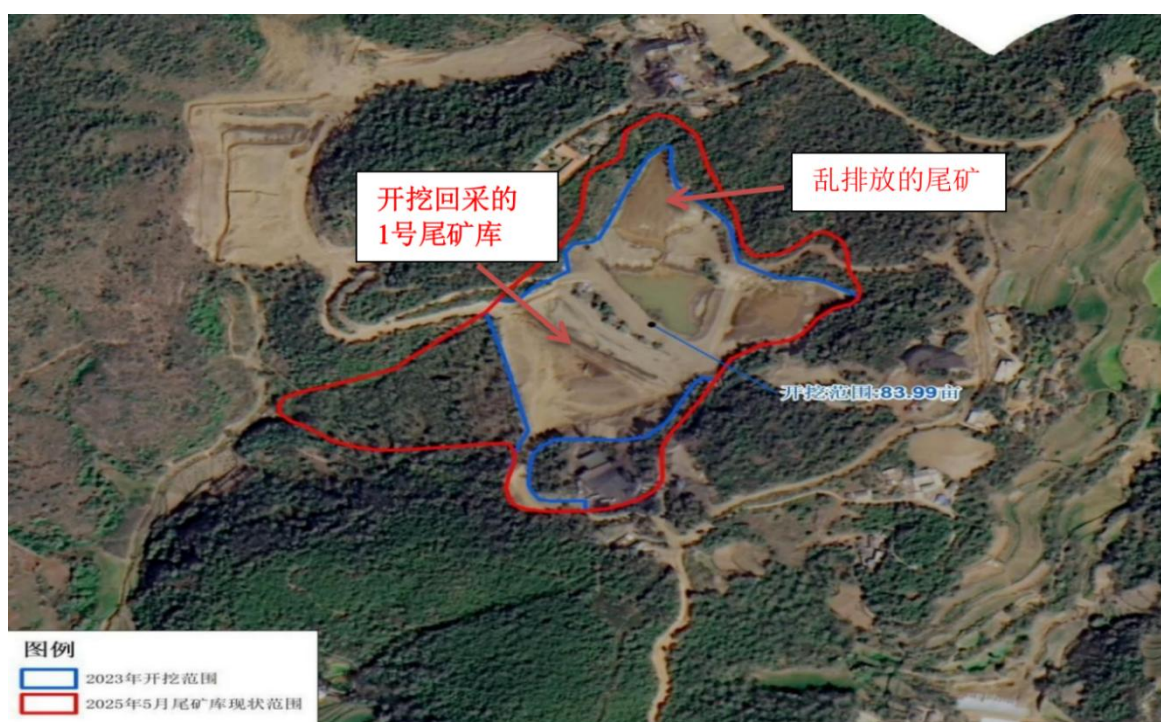
图4-3 2023年键丰公司开挖回采1号尾矿库及向1号尾矿库库尾上游乱排放尾矿的卫星照片

2023 年至事故发生前，在 2 号尾矿库安全生产许可证逾期，1 号尾矿库未取得安全生产许可证的情况下，键丰公司将天圆公司 3 号选厂生产产出尾矿排放在 1 号尾矿库库尾上游，形成自然坡压覆 1 号尾矿库。随着尾矿排放量的增大，1 号尾矿库库尾上部荷载逐渐增大，坡顶逐渐向开挖回采形成的高陡边坡靠近，形成高约 30 米的尾矿堆排超高超陡边坡，致使开挖回采及尾矿堆排边坡高度增加至 87.5 米。由于 1 号尾矿库库尾上部大量堆排尾矿，

增加了尾矿库后部荷载和总边坡高度，增大了边坡下滑力，极大地降低了 1 号尾矿库及堆场的稳定性（图 4-3、4-4、4-5、4-6）。
